O conjunto de enlaces SS7 AT&T está indisponível ou inacessível

Este documento fornece um fundo e soluções para Mensagens de Erro do conjunto de links de AT&T SS7 como, “conjunto de links SS7 não disponível” e “rede SS7 inacessível”.

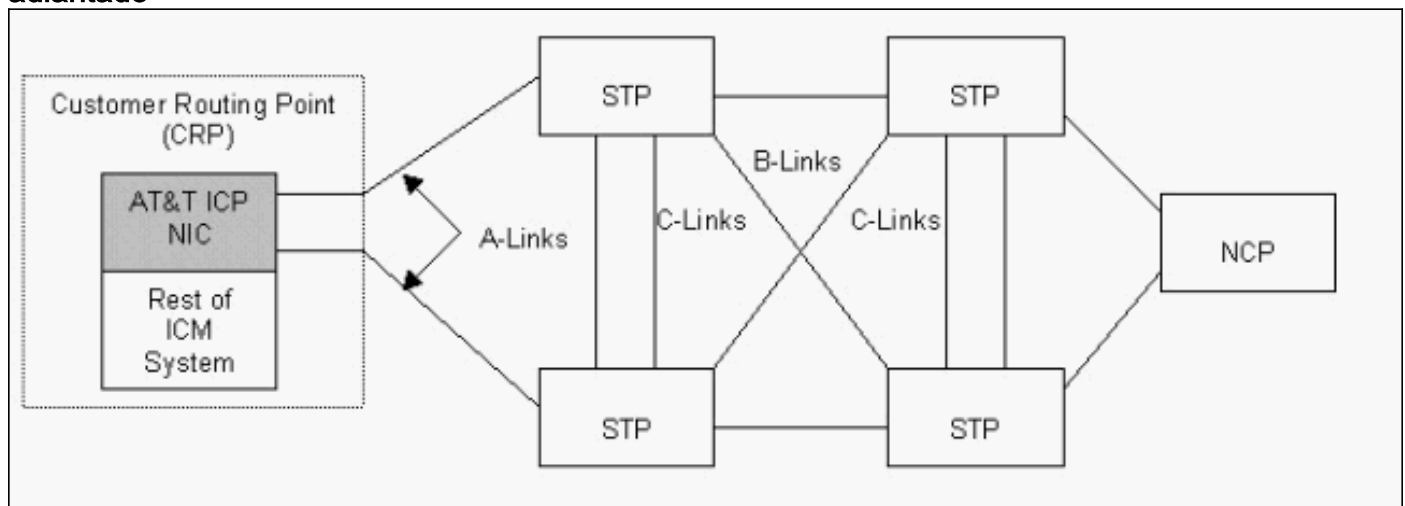
Dentro do ICM, a relação ICP é executada como um computador e um processo dedicados, chamados Network Interface Controller (NIC). [Figura 1](#) representa o relacionamento entre o NIC e a rede de ICP de AT&T.

Figura 1 – Relacionamento entre o NIC e a rede de ICP de AT&T: Versão do ICM 4.1 e mais adiantado

Quando o ICM é conectado à rede de ICP de AT&T, o ICM está considerado como um Customer Routing Point (CRP). O ICM comunica-se com a rede de AT&T através dos links SS7 a um par dos pontos de transferência acoplados do sinal (STP). Os STP levam o tráfego de mensagem entre os Nós e o Network Control Point (NCP). O NCP é um nó de rede de AT&T que processe as requisições de roteamento de chamada 800-number recebidas dos switch de telefones na rede de AT&T.

AT&T NIC conecta o ICM CallRouter a um par de STP na rede através de dois circuitos 56-Kbps chamados os Um-links. AT&T fornece estes links como parte do serviço ICP. Os Um-links vêm como um par, assim que significa que a redundância de link é uns recursos padrão. Cada Um-link termina em um cartão SS7 na plataforma ICP NIC.

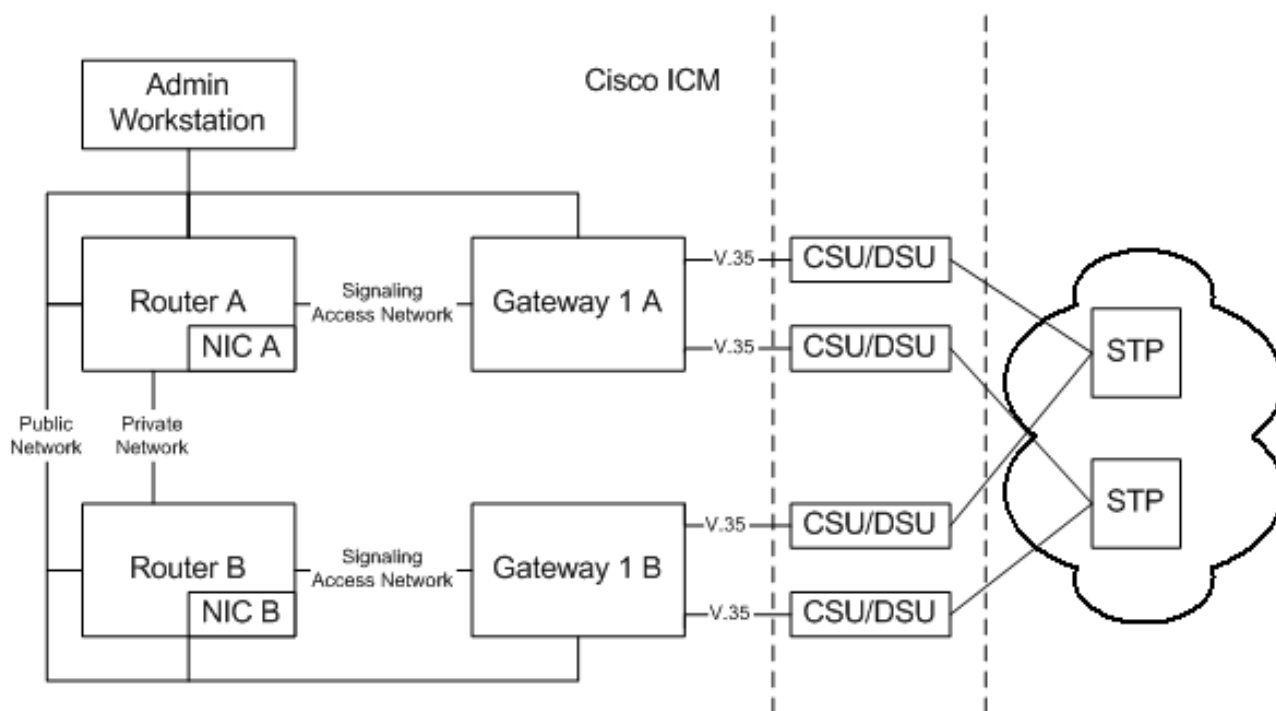
[Figura 2](#) mostra “a uma configuração completa dos pares acoplados” onde dois Roteadores com dois NIC são conectados a dois gateways que cada um está conectado a dois STP (pontos de transferência de sinalização). Esta inteiramente configuração redundante permite algum ponto de falha único no ICM sem afetar a capacidade do ICM para distribuir atendimentos.

Figura 2 – Relacionamento entre o NIC e a rede de ICP de AT&T: Versão do ICM 4.2 e mais atrasado

Os gateways SS7 são os nós do ICM que fornecem a conectividade de rede SS7 para vários NIC em uma distribuição de ICM. Todos os gateways fornecem SS7 o message transfer part 2 (MTP2), o message transfer part 3 (MTP3), e as camadas de rede SCCP SS7. Alguns gateways igualmente executam a peça do aplicativo das potencialidades de transação (TCAP) do usuário SS7 e TCAP mergulham também.

Ajuda de uns ou vários circuitos de sinalização para conseguir a conexão a uma rede SS7. A aplicação da relação do enlace físico é através das placas de adaptadores introduzidas no gateway PC. O gateway pode apoiar até duas placas de adaptadores PCI SS7 embora um cartão seja adequado para a maioria de instalações. Cada placa de adaptadores fornece quatro circuitos de sinalização e exige um entalhe dedicado PCI dentro da máquina. Você pode usar um, dois, três ou quatro links pelo cartão como necessário.
