O telefone IP 7940/7960 não inicializa - Aplicativo de protocolo inválido

Este documento descreve uma razão pela qual os modelos de telefone IP da Cisco 7940 e 7960 apresentam falha no carregamento com a mensagem de erro Protocol Application Invalid. Essa mensagem é exibida na tela de cristal líquido (LCD). Este documento fornece uma solução no ambiente do Cisco CallManager.

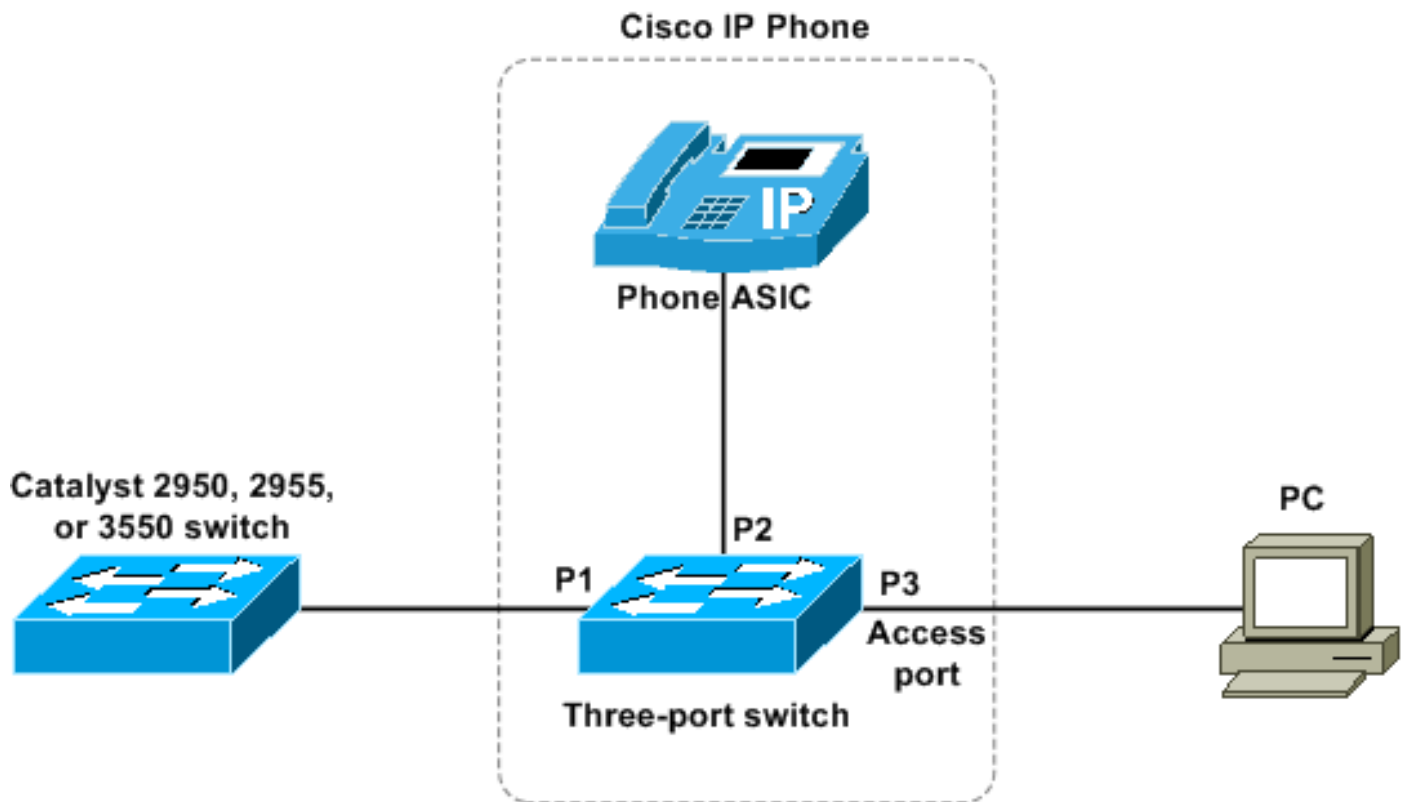
Figura 1 - Telefone IP 7940/7960 que é conectado a um switch

O recurso de VLAN de voz permite que as portas de acesso carreguem o tráfego de voz de IP de um telefone IP. O switch pode conectar a um telefone IP 7940/7960 e carregar o tráfego de voz de IP. Visto que a qualidade de som de uma chamada de telefone IP pode diminuir se os dados forem enviados de forma irregular, o switch suporta Qualidade de serviço (QoS, Quality of Service) com base na Classe de serviço (CoS, Class of Service) IEEE 802.1P. A QoS usa classificação e programação para enviar tráfego da rede do switch de forma previsível. Para obter mais informações sobre QoS, consulte o [Guia de design de rede de referência sobre soluções de QoS empresariais](#). O telefone IP 7940/7960 é um dispositivo configurável, e você pode configurá-lo para enviar tráfego com uma prioridade 802.1P. É possível configurar o switch para confiar ou substituir a prioridade de tráfego que um telefone IP atribui. O telefone IP 7940/7960 contém um switch 10/100 integrado de três portas, como mostra a [Figura 1](#). As portas fornecem conexões dedicadas aos dispositivos, conforme detalhado na lista:

- A porta 1 conecta ao switch ou a outro dispositivo VoIP.
- A porta 2 é uma interface 10/100 interna que carrega o tráfego do telefone IP.
- A porta 3 (porta de acesso) conecta a um PC ou a outro dispositivo.

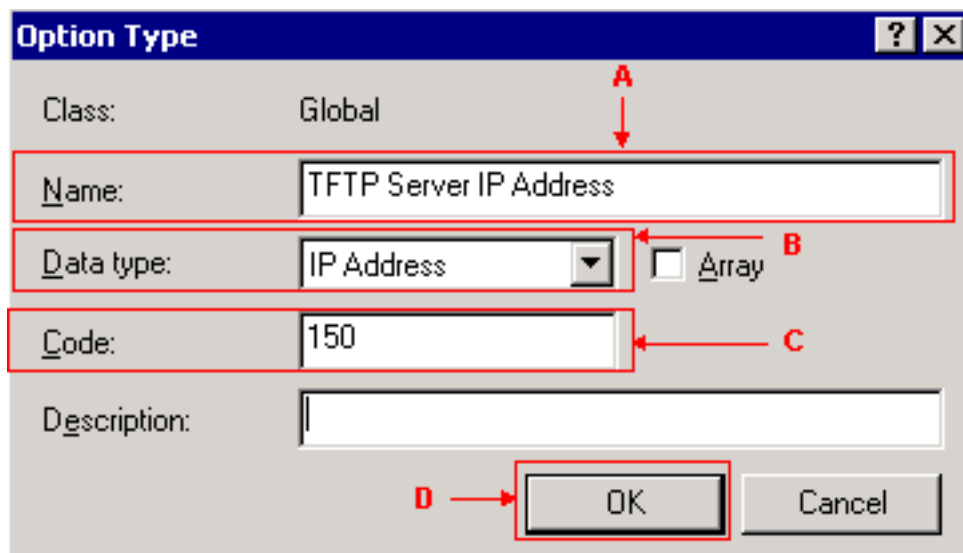
1. Configure a opção 150 no escopo da VLAN nativa no DHCP Server. Conclua estes passos: Escolha **Start > Programs > Administrative Tools > DHCP**. Clique com o botão direito no DHCP Server e escolha **Set Predefined Options** na janela pop-up. Clique em **Add**. A janela **Option Type** é exibida, como mostra a [Figura 2: Figura 2 - Option Type](#)

Digite TFTP Server IP

Address no campo Name. Veja a seta A na [Figura 2](#). Escolha IP Address no menu Data type. Veja a seta B na [Figura 2](#). Digite 150 no campo Code. Veja a seta C na [Figura 2](#). Clique em OK. Veja a seta D na [Figura 2](#). A janela Predefined Options and Values é exibida, como mostra a [Figura 3](#): **Figura 3 – Predefined Options and Values**

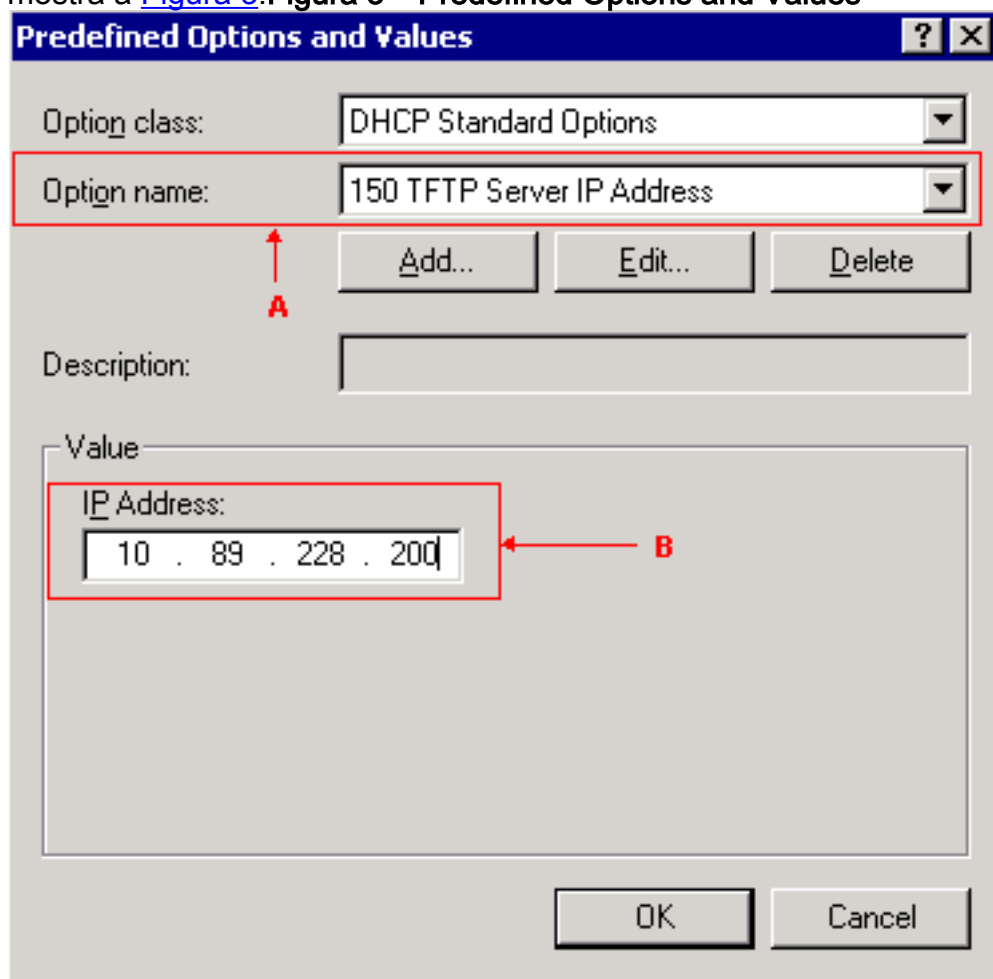
Escolha 150 TFTP

Server IP Address no menu Option name. Veja a seta A na [Figura 3](#). Digite o endereço IP do servidor TFTP no campo IP Address, que está na área Value. Veja a seta B na [Figura 3](#). Clique em OK.
