Configurando as placas de interface de voz de ISDN BRI do lado da rede

Este documento detalha a configuração e o cabeamento necessário para conectar as placas VIC-2BRI-NT/TE e VIC-2BRI-S/T como dispositivos de rede de ISDN.

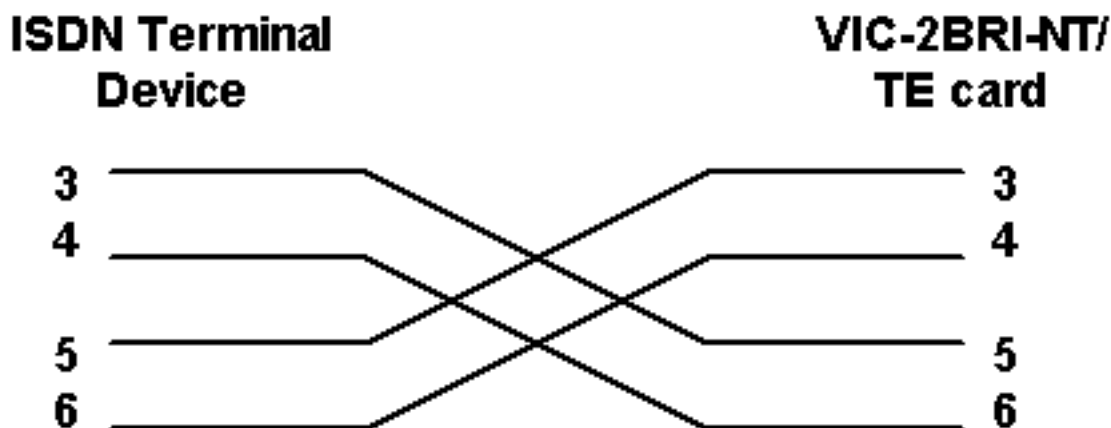
Quando a porta BRI é executada no modo de rede, e conectada a um dispositivo de terminal ISDN, um cabo crossover BRI está precisado de conectar transmitir e de receber pares de sinal entre os dois dispositivos. Os pinouts para um cabo crossover apropriado do ISDN BRI RJ45 são mostrados aqui:

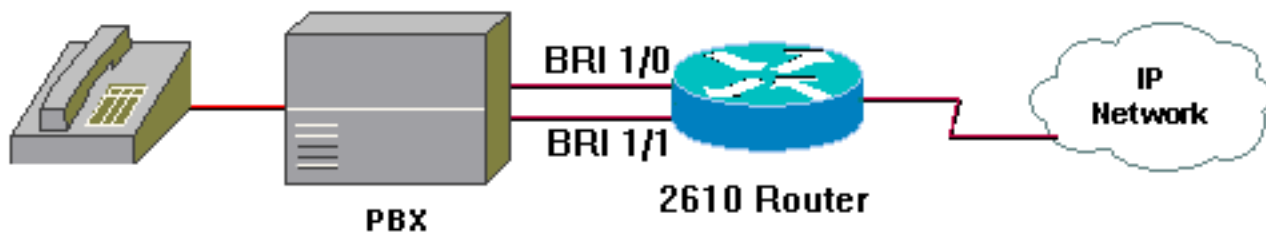
Diagrama de Rede

Este documento utiliza a seguinte configuração de rede:
