# Reparando uma conexão Wireless LAN interrompida

Este documento fornece a informação para ajudar a identificar e pesquisar defeitos problemas comuns em um Wireless LAN em que há pelo menos um Access Point (AP) e uns ou vários clientes Wireless.

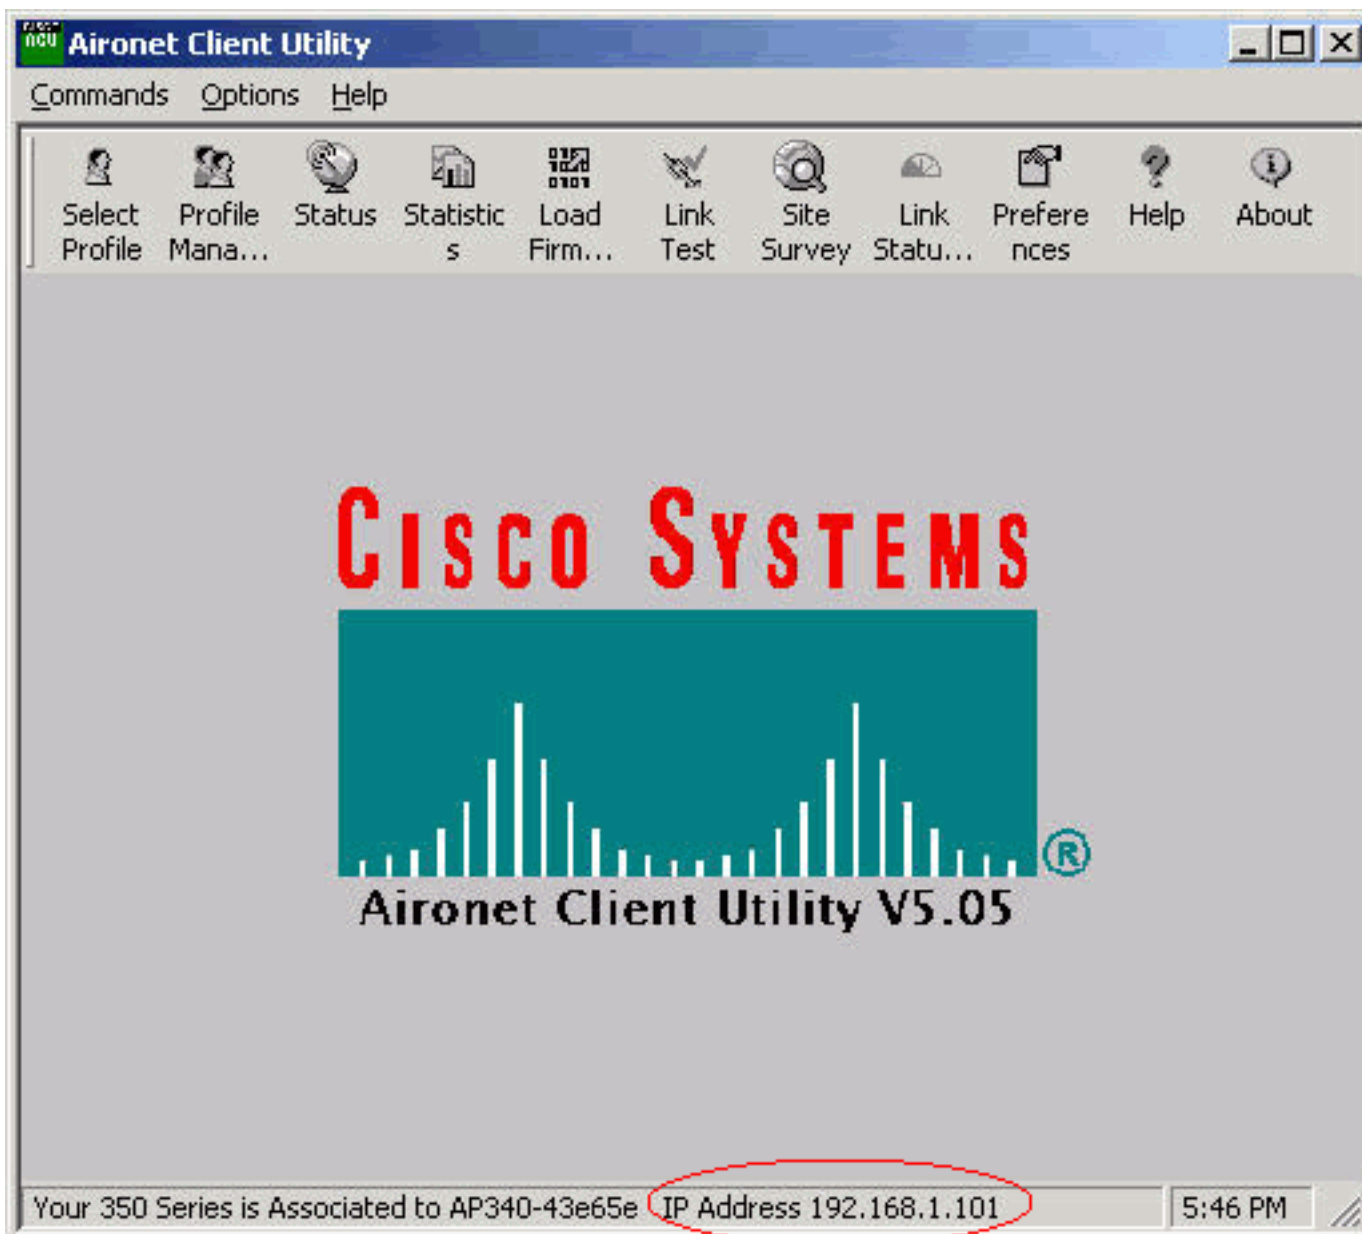
Determine se o link de rádio trabalha. O mais fácil e a maioria de forma comum fazer esta determinação são abrir o ACU, o ADU, o Base Station Client Utility, ou a página do Gerenciamento AP e ver se há uma associação a um endereço IP de Um ou Mais Servidores Cisco ICM NT. Este exemplo mostra o que o ACU olha como:

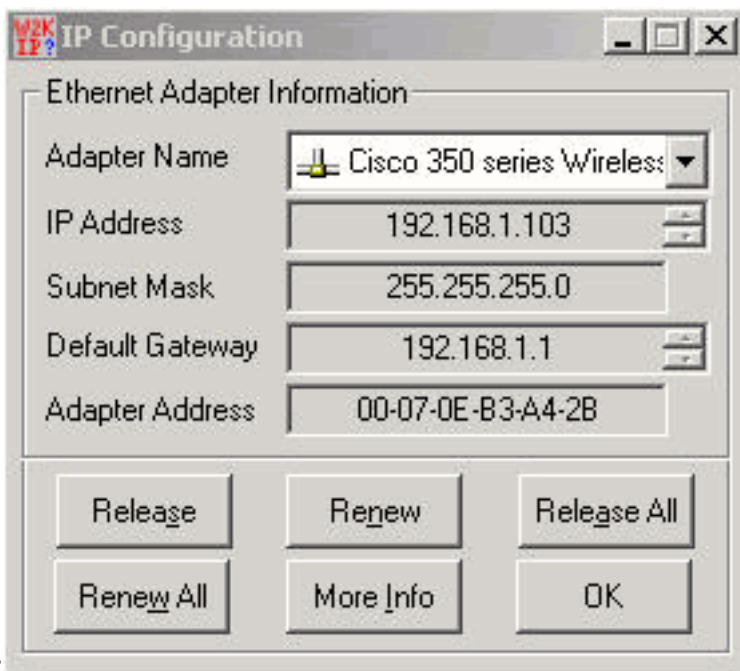
1. Escolha o **Iniciar > Executar** a fim abrir uma janela de comando.
2. Emita o comando apropriado (como catalogado nesta etapa) e clique a **APROVAÇÃO**.Windows MIM, Windows 2000, Windows NT, e Windows XP — **CmdWindows 98 e Windows 95 — comando**
3. Emita o comando apropriado (como catalogado nesta etapa) na janela de comando a fim indicar o endereço IP de Um ou Mais Servidores Cisco ICM NT.Windows MIM, Windows 2000, Windows NT, e Windows XP — **ipconfig**Windows 98 e Windows 95 — **winipcfg**O indicador que resulta olhares como um destes dois

exemplos:
