Promovendo o firmware de VxWorks do console

Este original ilustra os métodos usados para promover um Access Point (AP) que executa o firmware de VxWorks através de uma conexão de console. Este método é útil quando o usuário não tem um servidor FTP ou o AP não está configurado com um IP address onde um navegador possa conectar. Refira a seção de [atualização do firmware controlando do firmware e as configurações](#) para sentidos em como executar uma upgrade de firmware com um web browser ou de um servidor de arquivo.

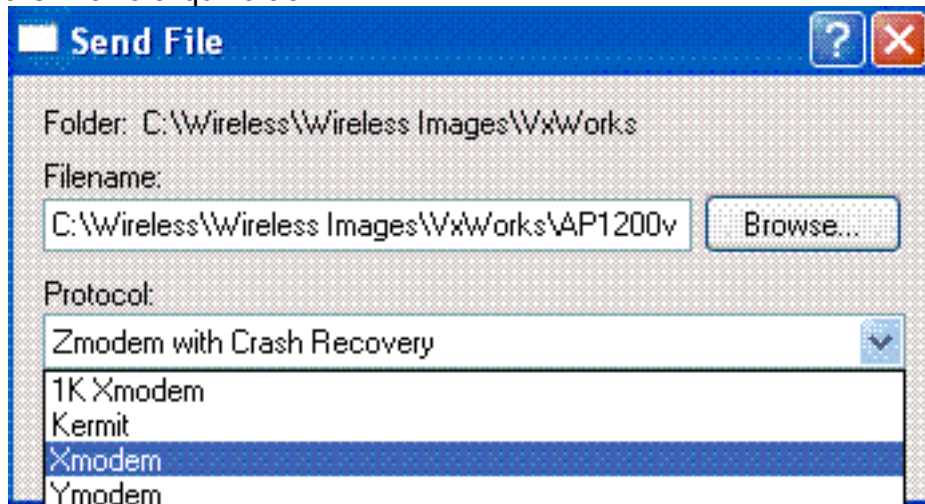
12. Execute estas etapas para receber o arquivo de firmware através do XMODEM. **Nota:** Este

original supõe que você usa o hyperterminal para seu processo do upgradation através do console. Clique a aba de **transferência** na barra de menus na janela do Hyperterminal. Escolha a aba do **arquivo da emissão** na janela pop-up. Sob a janela de arquivo da emissão, consulte e escolha o arquivo de imagem não compactada apropriado (o img) a que este AP precisa de ser promovido. Você deve já ter transferido este [arquivo de imagem não compactada em](#) seu PC. Escolha o **XMODEM** como seu protocolo usado para enviar o arquivo ao

AP.

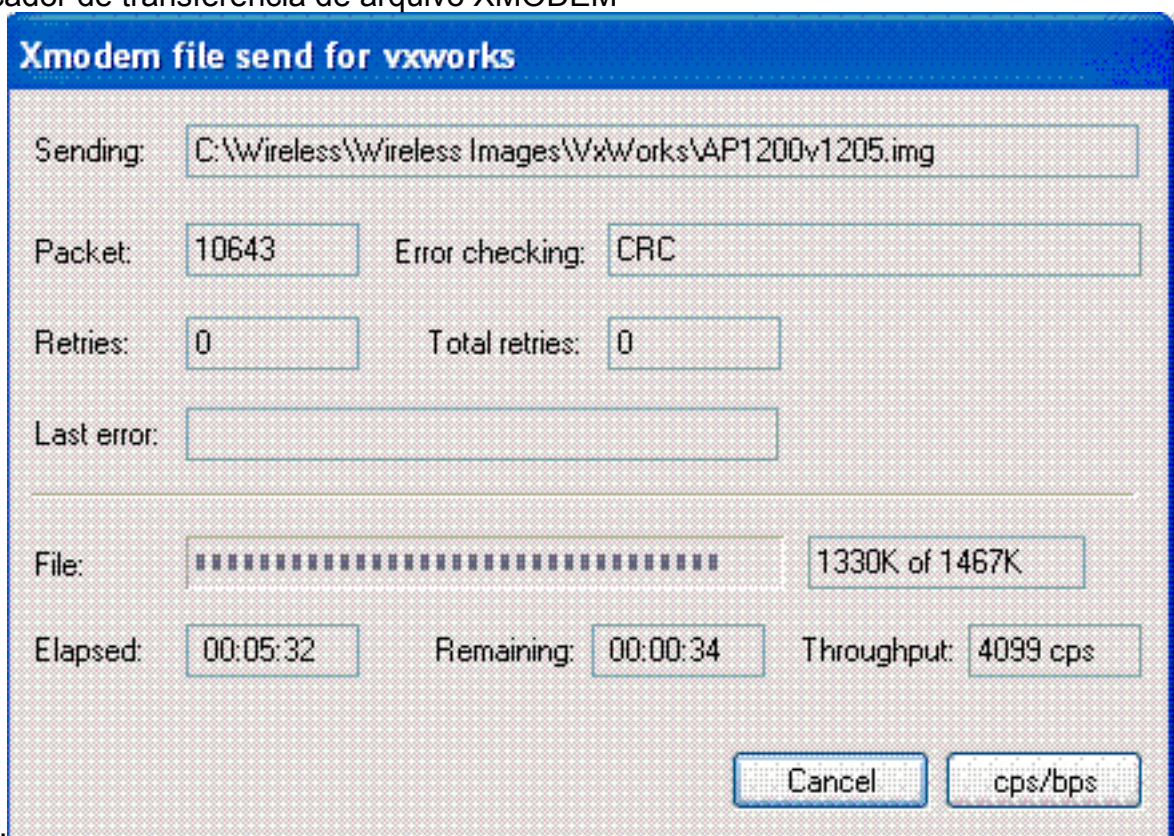
13. Agora, transferência de arquivo através dos novatos do protocolo XMODEM. Isto é como o indicador de transferência de arquivo XMODEM

olha:
