# Promovendo o firmware de VxWorks do console

Este documento ilustra os métodos usados para promover um Access Point (AP) que executa o firmware de VxWorks através de uma conexão de console. Este método é útil quando o usuário não tem um servidor FTP ou o AP não está configurado com um endereço IP de Um ou Mais Servidores Cisco ICM NT onde um navegador possa conectar. Refira a seção de [atualização do firmware controlando do firmware e as configurações](#) para sentidos em como executar uma upgrade de firmware com um navegador da Web ou de um servidor de arquivo.

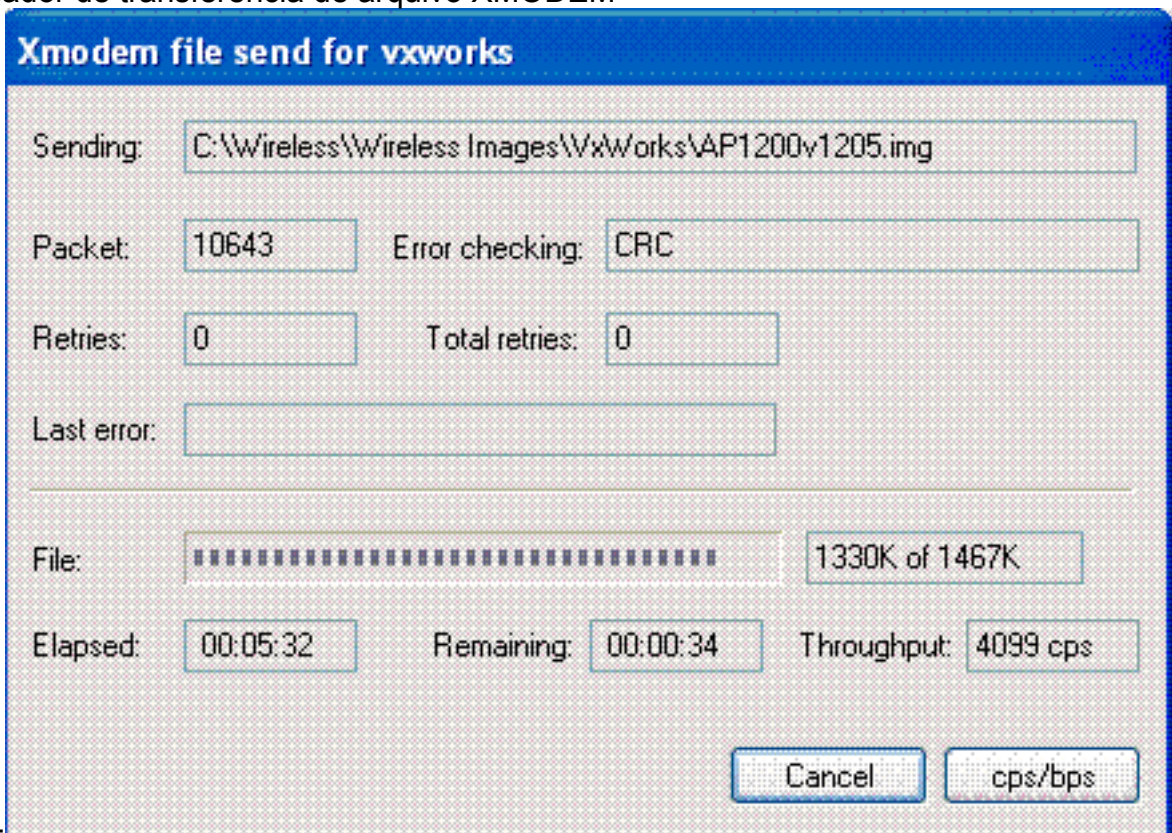
13. Agora, transferência de arquivo através dos novatos do protocolo XMODEM. Isto é como o indicador de transferência de arquivo XMODEM
