Conectividade de Troubleshooting em uma Rede Wireless LAN

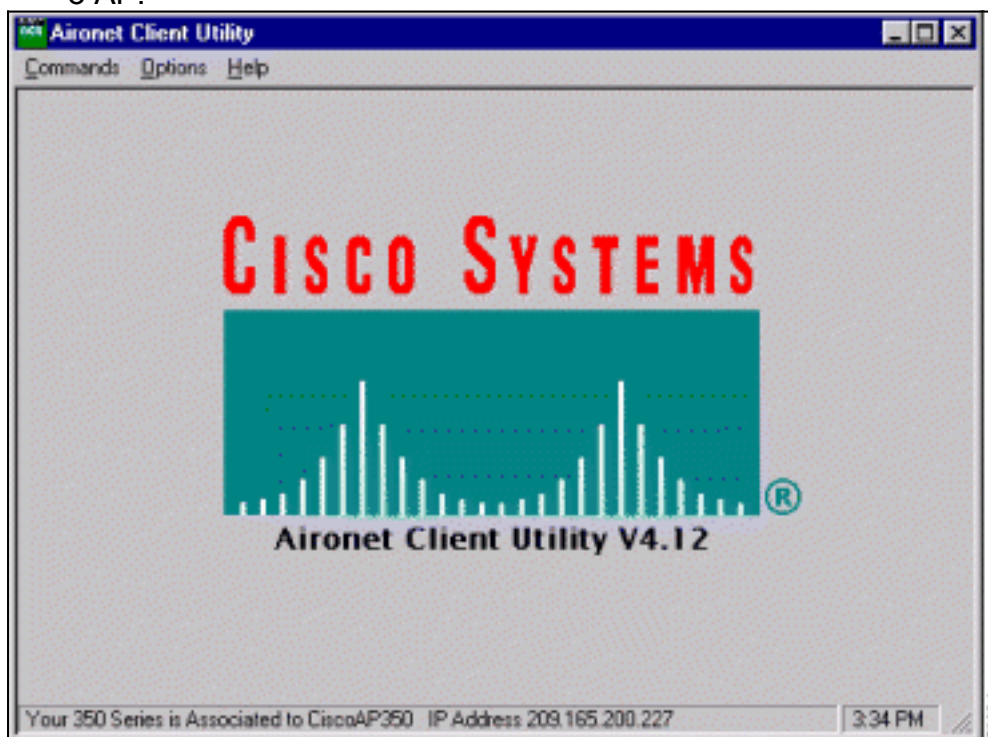
Use estes métodos a fim verificar que o cartão se comunica com o AP:

- Verifique a tabela de associação AP através da janela de console.
- Use o diagnóstico e o utilitário de configuração ACU a fim verificar que o cartão associa com o AP.
