Conectividade de Troubleshooting em uma Rede Wireless LAN

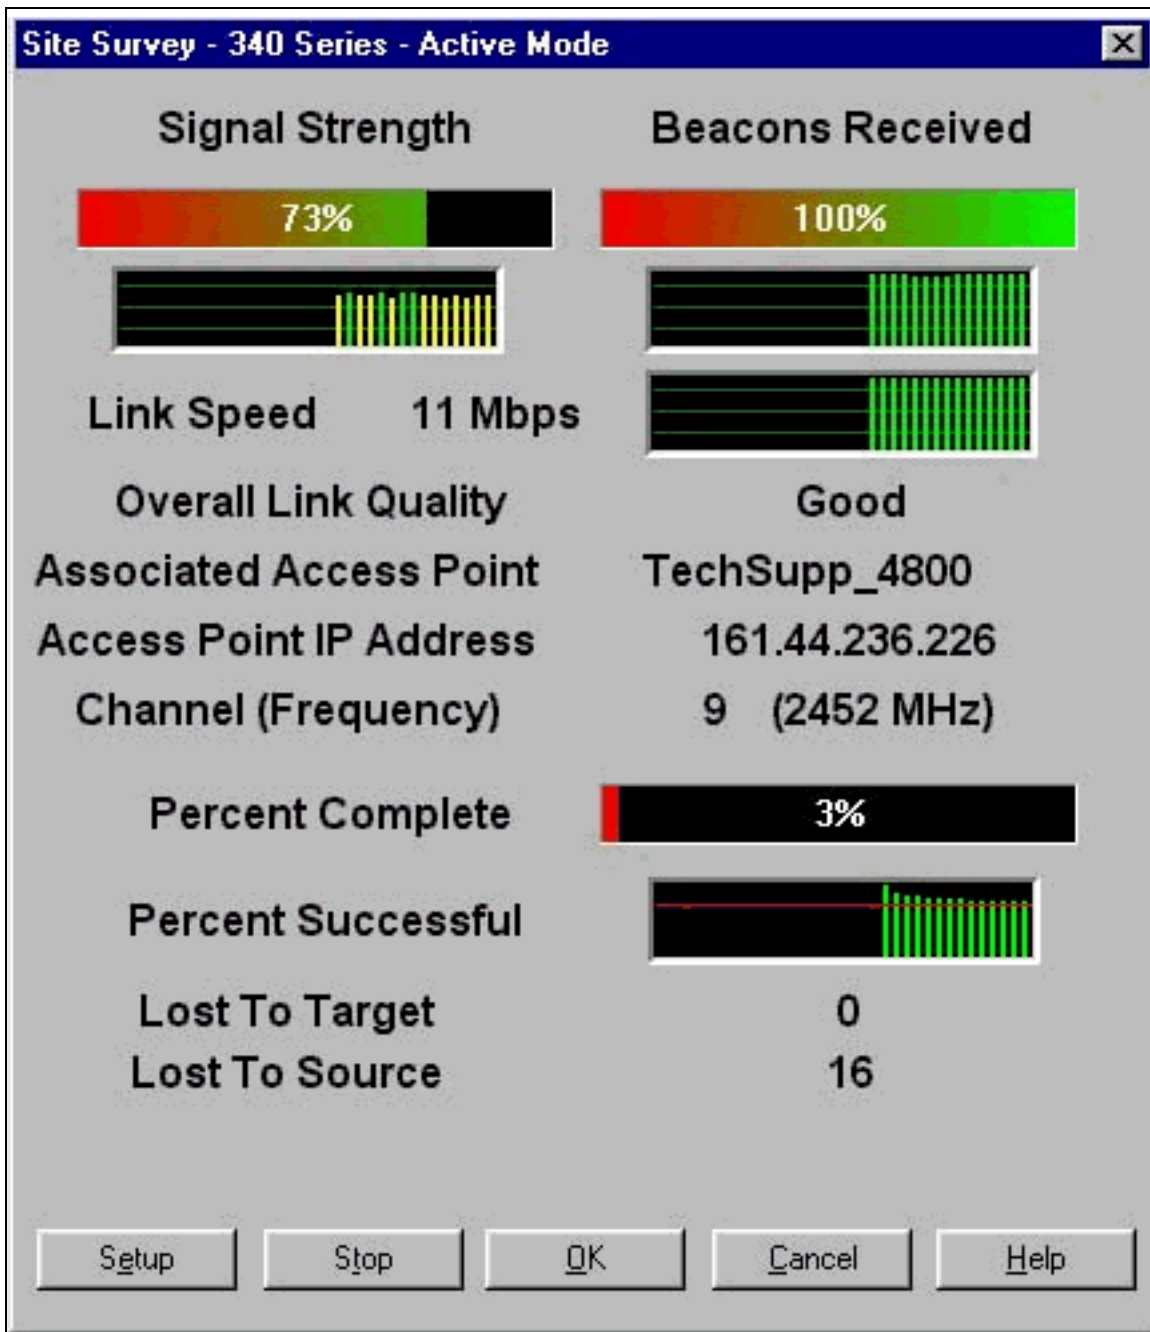
Se você usa um adaptador cliente em um PC com o Aironet Client Utility (ACU) ou o utilitário de Desktop de Aironet (ADU), a fim verificar a intensidade de sinal, execute a opção da análise de site no ACU. Recorde que os materiais de construção, tais como o aço e a madeira, absorvem a energia RF como fazem objetos com conteúdo de água. Considere a interferência dos dispositivos tais como fornos de micro-ondas e telefones sem fio quando você coloca os AP.

Este indicador é um exemplo do teste de comprimento do sinal:

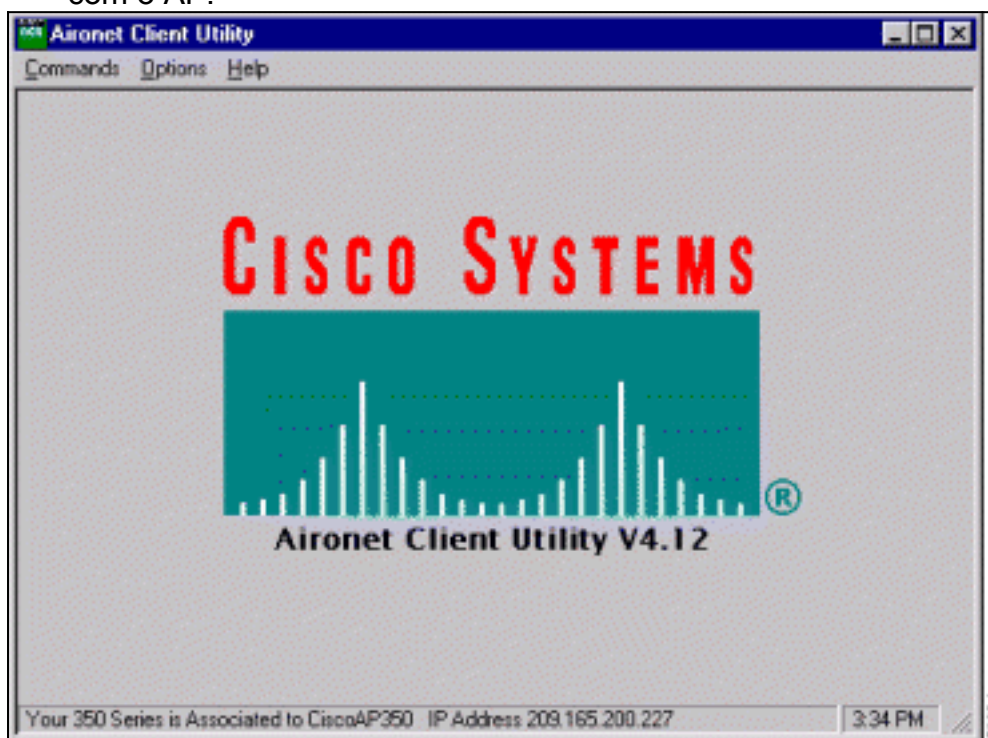
Use estes métodos a fim verificar que o cartão se comunica com o AP:

- Verifique a tabela de associação AP através da janela de console.
- Use o diagnóstico de ACU e o utilitário de configuração a fim verificar que o cartão associa com o AP.
