Устранение неполадок инкапсуляции с использованием команды `debug atm errors`

При использовании команды `debug atm errors` иногда отображаются сообщения об ошибках инкапсуляции. Данный документ рассказывает, что обозначают сообщения об ошибках.

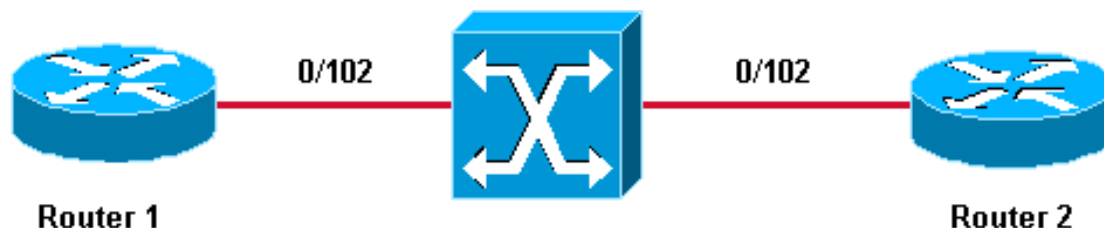
Схема сети

Этот документ основывается на этой сетевой установке:

- 0/102 является идентификатором виртуального тракта/виртуальный идентификатор канала (VPI/VCI) значение, назначенное на обоих концах постоянного виртуального соединения (PVC) между маршрутизатором 1 и маршрутизатором 2.
- Чтобы было понятно Чтобы было понятно, 0/102 переключен на 0/102 коммутатором ATM.
- Эти PVC были созданы на многоточечном подчиненном интерфейсе.
