Установите SPA9xx позади NAT

Введение

Этот документ является одним в серии для помощи в настройке, устранении проблем и обслуживании продуктов Cisco для малого бизнеса.

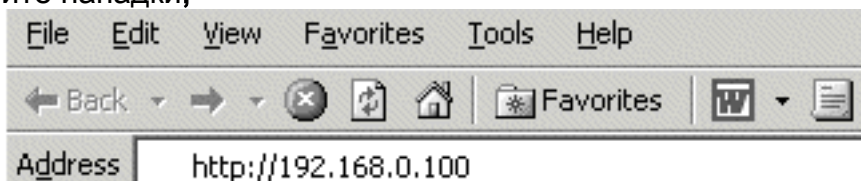
1. Необходимо обратиться к Интерфейсу Веба - пользователя SPA. Проверьте свой IP-адрес SPA9xx. Можно получить IP-адрес через ЖК-экран на IP-телефоне. Нажмите **Setup Button**, затем нажмите **9**. ЖК-экран отображает текущий IP-адрес.
2. Запустите свой браузер, введите **http://IP_Address_of_your_SPA9xx** в поле адреса и совершите нападку,

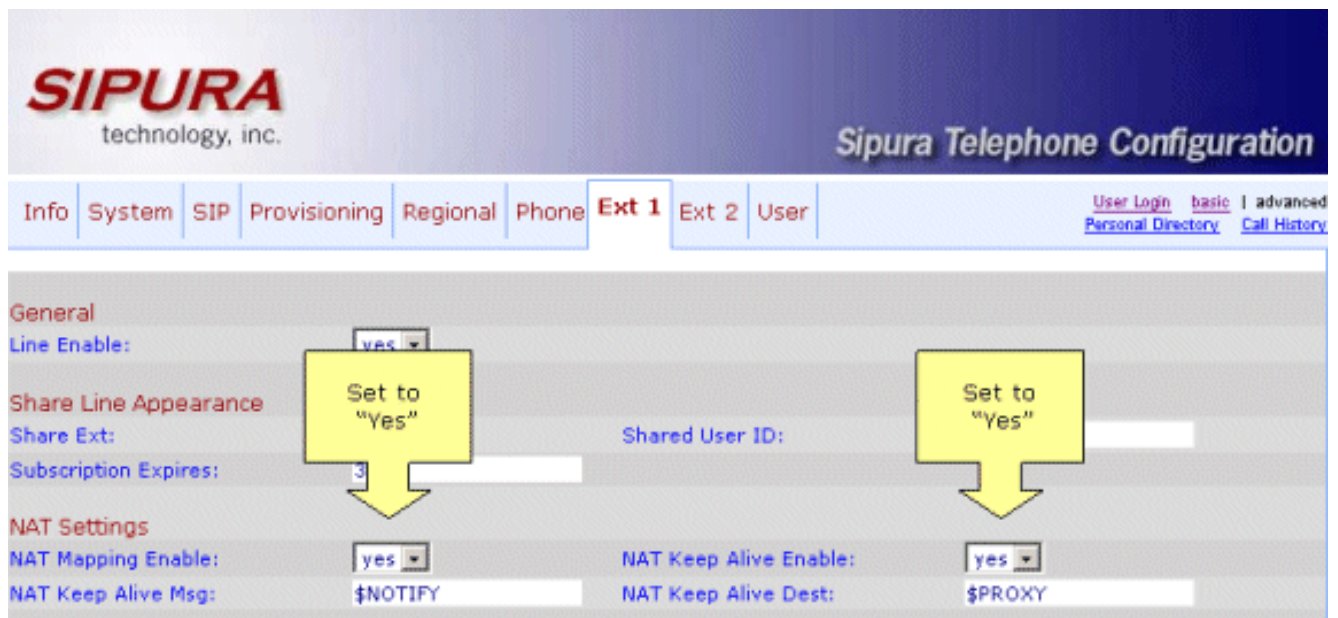
3. Можно установить Сопоставление NAT, Включают, и Поддержка активности NAT Включают к **да** под вкладкой EXT1 SPA. Нажмите **Submit All Changes**.

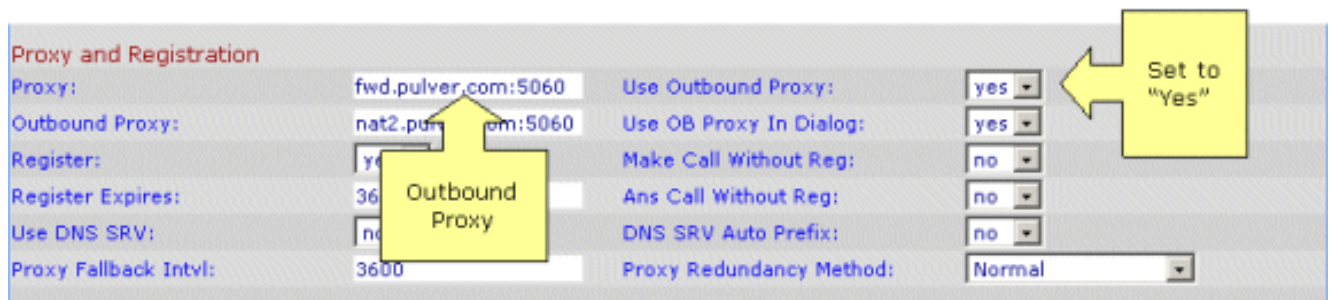
4. Также, если сервер SIP, регистрирующий SPA9xx, поддерживает NAT, можно использовать Исходящую Настройку прокси SPA для соединения с НИМ.

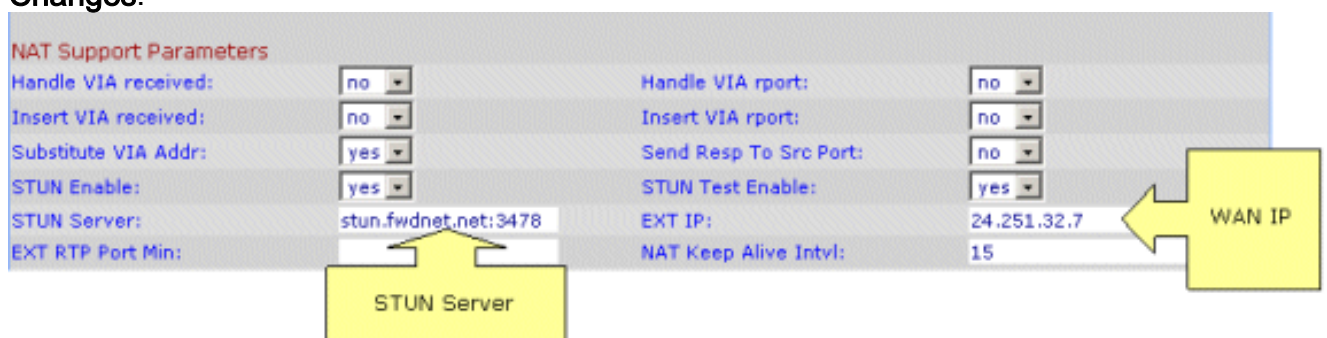
5. Продукт SPA также поддерживает STUN (Простое прохождение UDP через NAT) протокол. Под вкладкой SIP ищите Параметры Поддержки NAT. В поле Server STUN разместите свой адрес сервера STUN, установите Замену, которую Addr VIA и STUN Включают к да. Разместите свой IP - адрес в WAN в IP EXT. Нажмите **Submit All Changes**.

Примечание: Если у вас будет симметричный NAT, STUN не будет работать. Если вы включаете отладку через системный журнал и устанавливаете Тест STUN, Включают к да, продукт SPA распечатает информацию о том, есть ли у вас симметричный NAT. На вашем NAT необходимо разблокировать порты 5060, 5061 UDP и диапазон портов от 16384-16482. Если существует такая функция в вашем межсетевом экране, вы, возможно, также должны были бы отключить "SPI".
