Этот документ описывает, как проанализировать обычно замечаемые признаки отказа оборудования на Маршрутизаторах агрегации 903 (ASR903) и их методика устранения проблем.

Маршрутизатор Cisco ASR 903 является полнофункциональной платформой агрегации, разработанной для экономически эффективной доставки установившегося мобильного телефона и бизнес-сервисов.

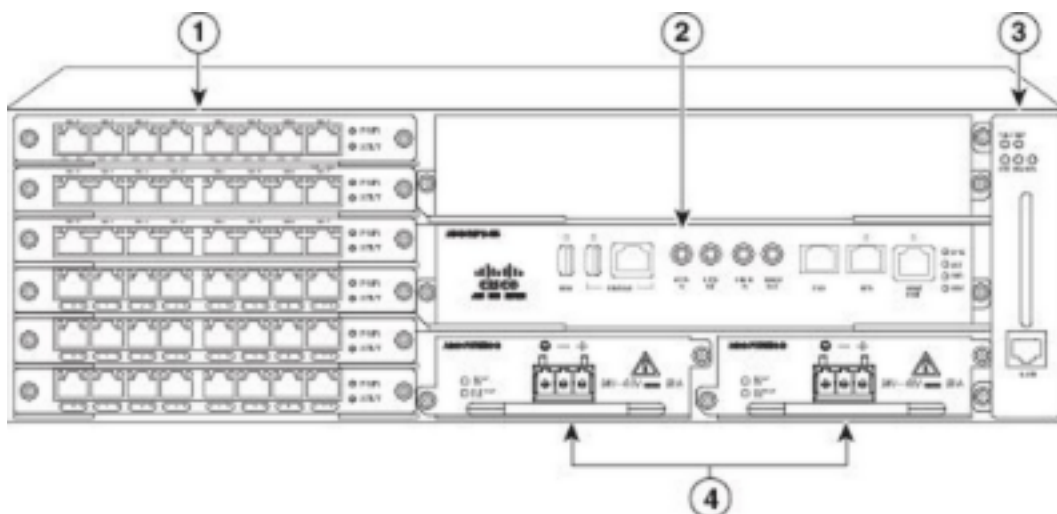
#### Метка Компонент

Платформа включает следующие главные устройства для использования вне офиса (FRU), как изображено на рисунке ниже:

- 1 Блоки взаимодействия (IM)
- 2 Два слота модуля Процессора переключателей маршрута (RSP). Поддерживает RSP1A-55, RSP1B-55, RSP2A-64 и RSP2A-128
- 3 Вентиляционный блок
- 4 Избыточные модули электропитания постоянного тока
