Стандартные проблемы с оборудованием устранения неполадок на series маршрутизаторах ASR903

Этот документ описывает, как проанализировать обычно замечаемые признаки отказа оборудования на Маршрутизаторах агрегации 903 (ASR903) и их методика устранения проблем.

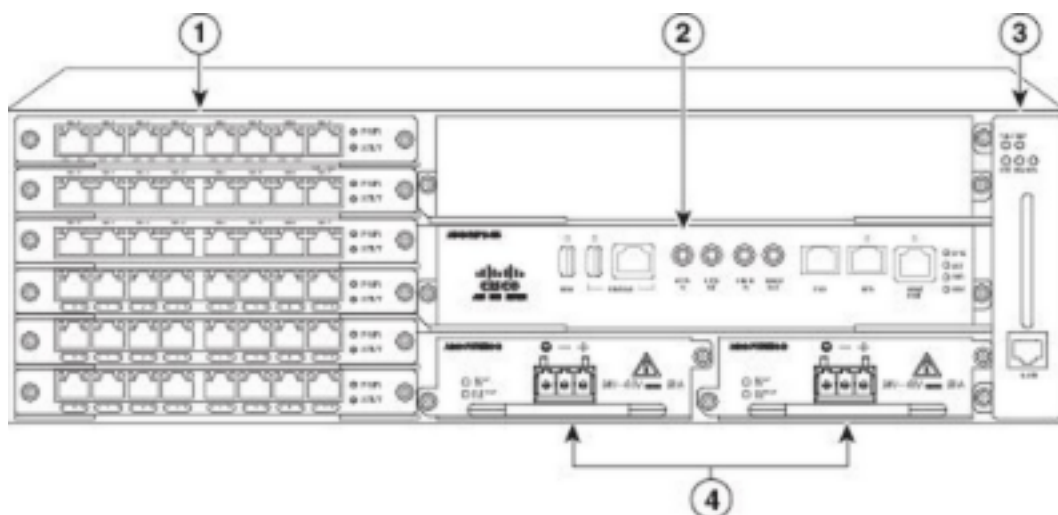
Платформа включает следующие главные устройства для использования вне офиса (FRU), как изображено на рисунке ниже:

Метка Компонент

- 1 Блоки взаимодействия (IM)
- 2 Два слота модуля Процессора переключателей маршрута (RSP). Поддерживает RSP1A-55, RSP1B-55, RSP2A-64 и RSP2A-128
- 3 Вентиляционный блок
- 4 Избыточные модули электропитания постоянного тока
