Процедура настройки MS и Общие проблемы с конфигурацией MS и разрешением

Этот документ описывает основной пример Мультikonфигурации стойки и общие проблемы для устранения проблем.

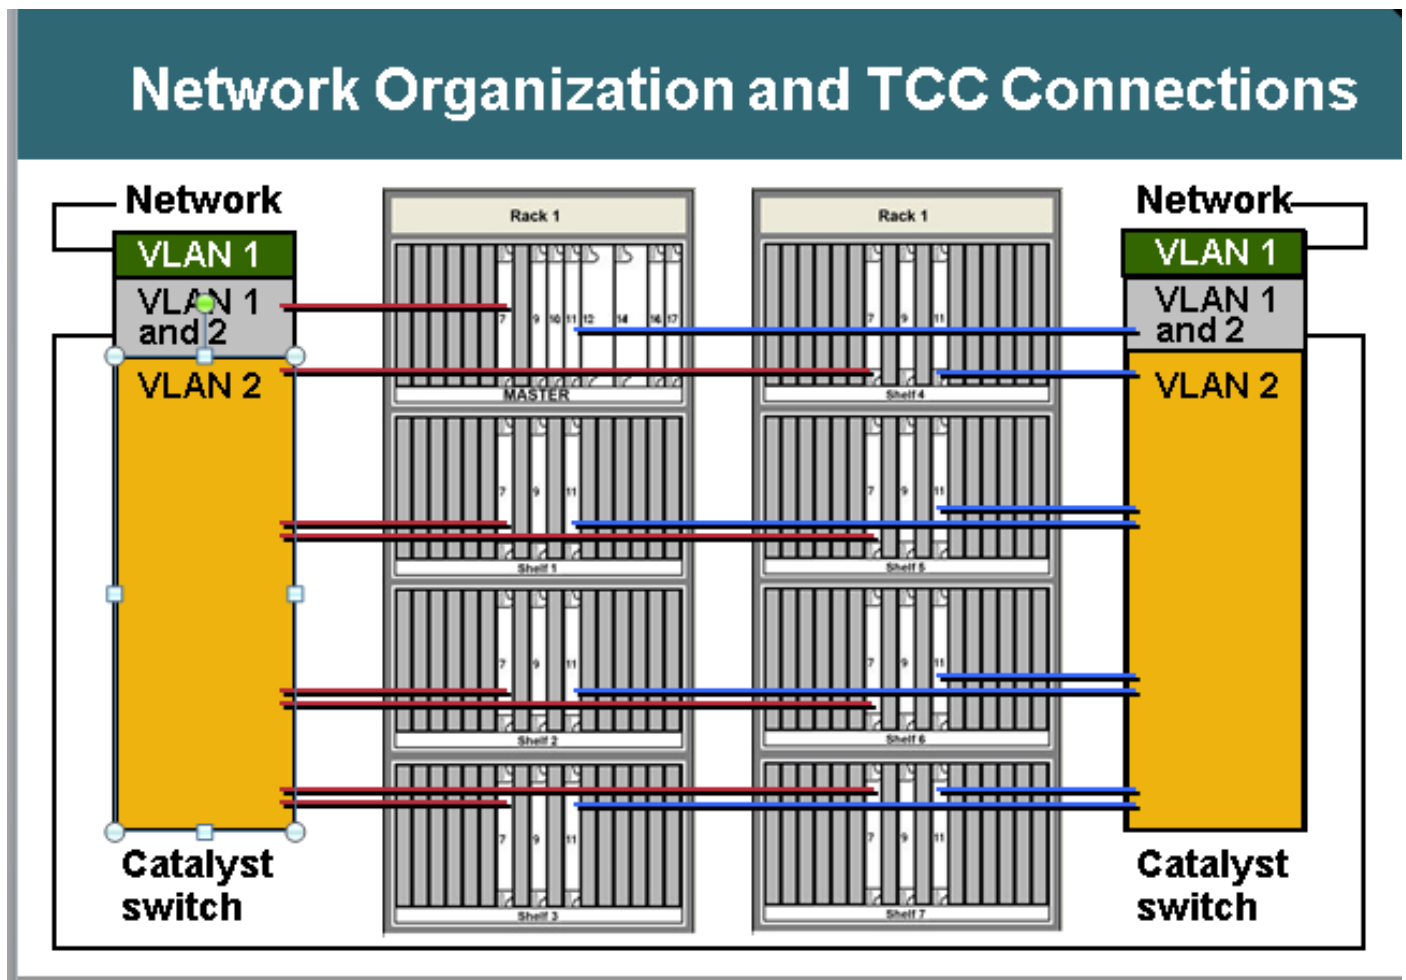
Схема подключений мультиполки:

M12 как Контроллер Узла и связанный с коммутатором

Коммутатор к подробным данным подключения ONS:

Подставка под контроллер Узла ONS 15454

? TCC 7 к порту 1 Catalyst 1

? TCC 11 к порту 1 Catalyst 2

Subtending ONS 15454 откладывает 1 - 7

? N полка TCC 7 к порту n Catalyst 1

? N полка TCC 11 к порту n Catalyst 2

Соединения Catalyst

? Каждый Порт Catalyst 23 к сети

? Порт 22 Catalyst 1 к порту 22 Catalyst 2

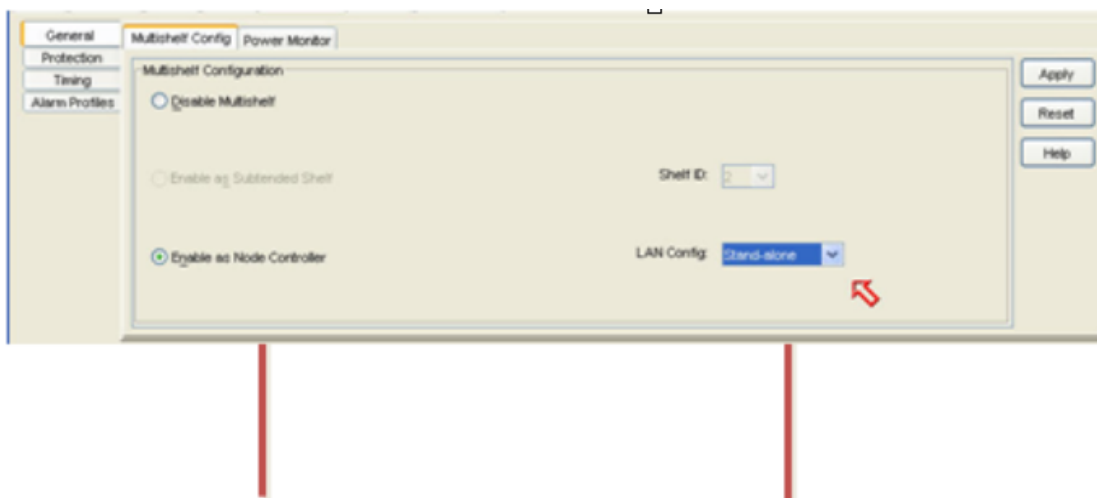
- Перейдите к Полке> Настраивающий> Мультиполка
- Нажмите Enable как контроллер узла
- Выберите Stand-alone
- Щелкните "Применить"

Once it is selected and hit Apply then shelf will go for restart and will appear as Node controller Shelf.
Choose Enable

Как только это выбрано и поражено, Применяются тогда, полка пойдет для перезапуска и появится как Подставка под контроллер Узла.
