Ошибки контроля четности, замеченные на ASR9k

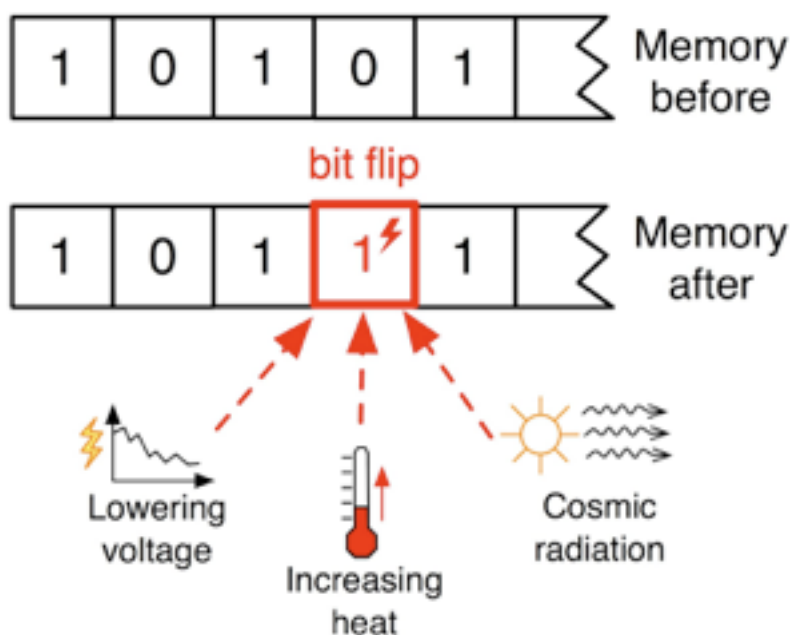
Ошибка контроля четности является небольшим количеством зеркального отражения в памяти. В электронике и вычислениях, электрическая или магнитная интерференция от внутреннего или внешних источников может заставить одиночный бит или память спонтанно зеркально отражать к противоположному состоянию. Это событие делает биты исходных данных недопустимыми и известно как ошибка контроля четности.
