Устраните неполадки ESI PBB-EVPN, RT импорта ES и несоответствия адреса MAC источника на ASR 9000

Этот документ описывает, как устранить неполадки Идентификатора сегмента Ethernet (ESI), цель Маршрута Импорта (RT Импорта) и несоответствие Адреса MAC источника в сетях со множественной привязкой (MHN) PBB-EVPN.

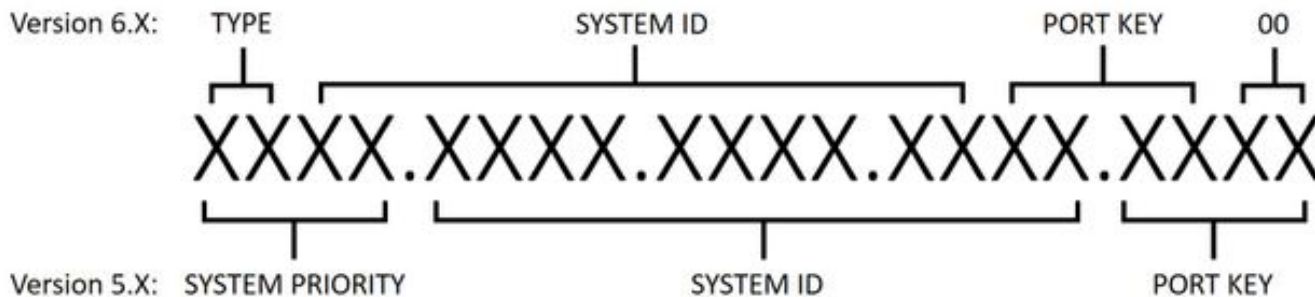
Запускаясь с версии 6.0 ASR 9000, формат ESI PBB-EVPN изменен, чтобы быть жалобой RFC 7432. Это означает, что автоматическое считывание ESI не может работать между PE, работающим 6. X и PE на предыдущих версиях.

Эта схема показывает, как ESI по умолчанию генерируется для версии 6. X и более старых версий.
