Сведения о таймаутах Astro/Lemans/NiceR и устранение их неполадок на Catalyst 4000/4500 Series Switches

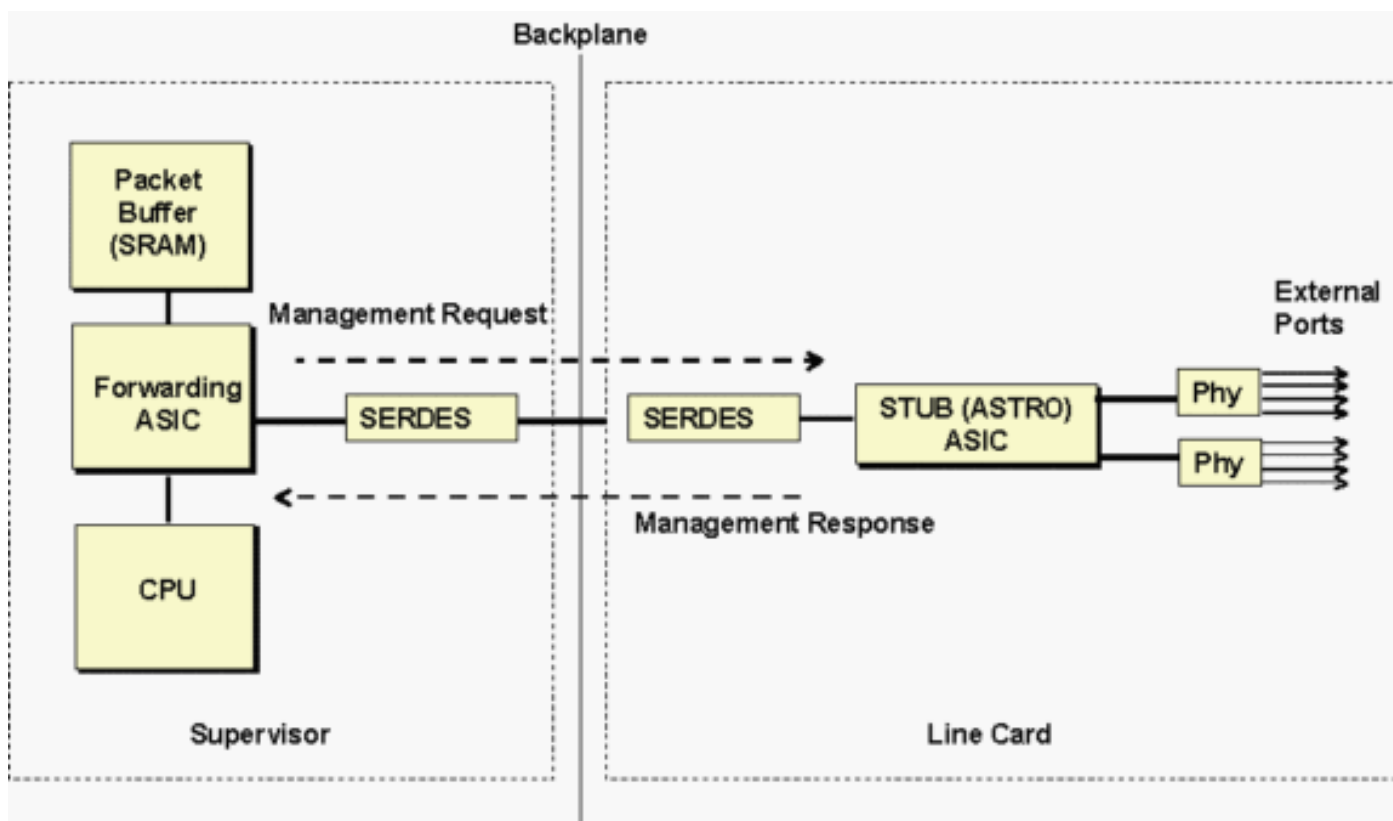
Специализированная интегральная микросхема Astro stub ASIC представляет собой набор специализированных интегральных микросхем 10/100, которые управляют группой из восьми смежных 10/100 портов, общающихся с диспетчером по гигабитному соединению на системной плате коммутатора, как показано на рисунке ниже.

Супервизоры передают данные на ASIC заглушку линейной платы через компонент SERDES (СЕРиализатор-ДЕСериализатор). На стороне супервизора есть компонент SERDES, подключающийся к объединительной плате, и другой компонент SERDES на линейной плате для каждой микросхемы Stub ASIC для соединения с объединительной платой.

Вышеупомянутая схема может использоваться в целом для устранения проблем разного типа линейных карт. Тупиковый ASIC, отнесенный в сообщениях о времени ожидания, был бы другим в зависимости от типа линейной карты. Посмотрите таблицу ниже для списка названий ASIC и их описания.
