# Устранение неполадок аппаратного обеспечения и сопутствующих проблем на MSFC, MSFC2 и MSFC2a

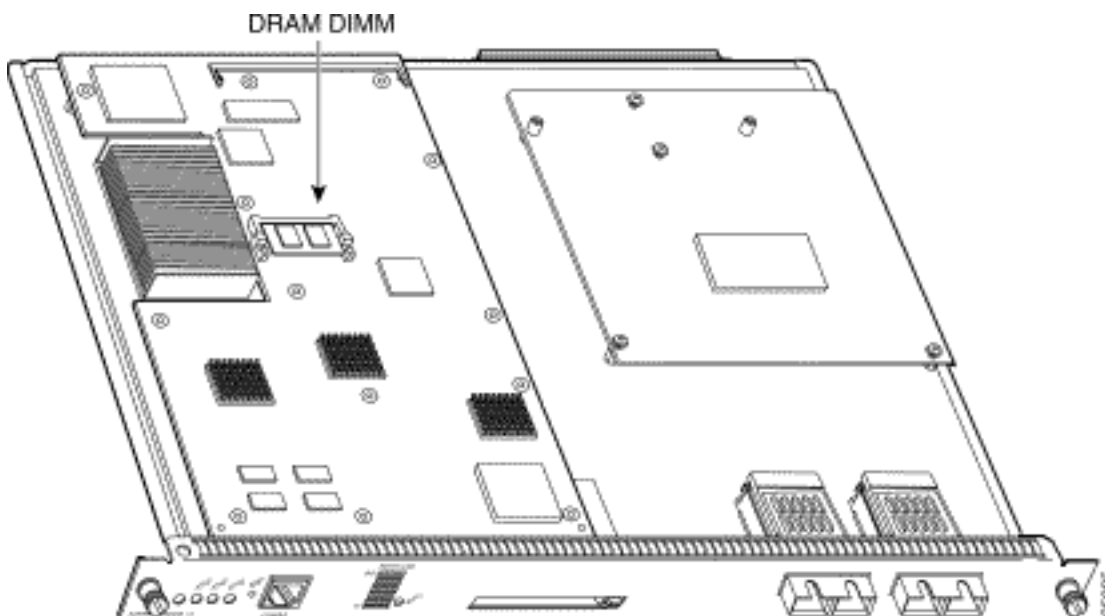
Два разъема DRAM располагаются друг над другом в плате MSFC.

**Примечание:** На этом рисунке не показаны разъемы, расположенные друг над другом.

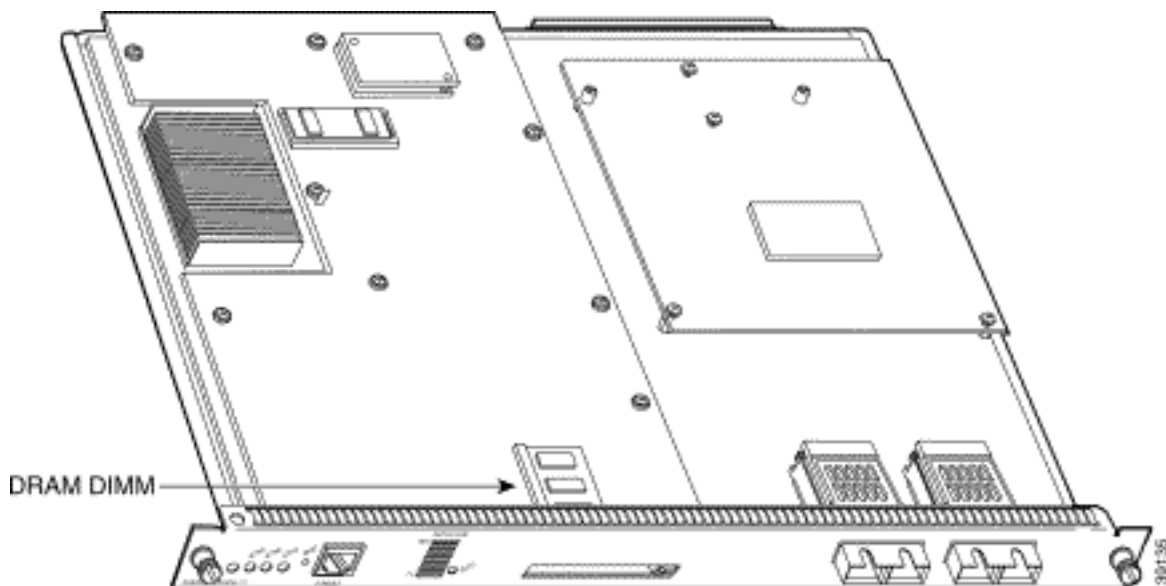
#### [Плата MSFC2, предоставленная до ноября 2001 г., местоположение DRAM DIMM](#)

В модуле MSFC2 предусмотрен только один разъем DRAM.

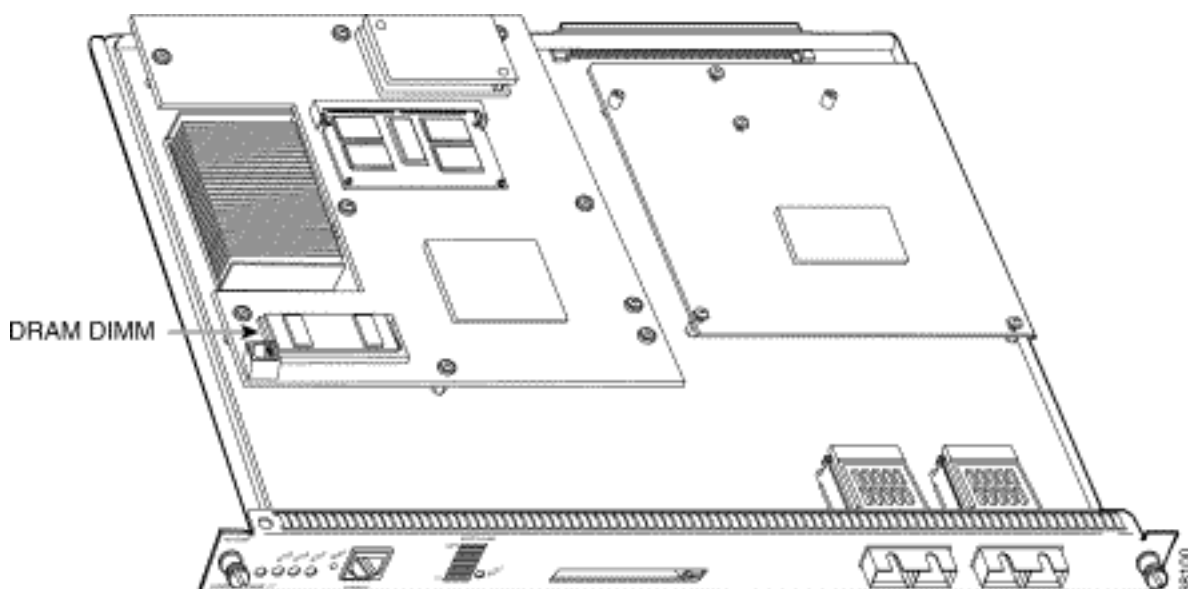
### [Плата MSFC2, предоставленная после ноября 2001 г., местоположение DRAM DIMM](#)

В модуле MSFC2 предусмотрен только один разъем DRAM.
