# Устранение аппаратных неполадок в коммутаторах ATM моделей Catalyst 8540/8510 MSRs и LightStream 1010: Обновление IOS

## Обновление IOS

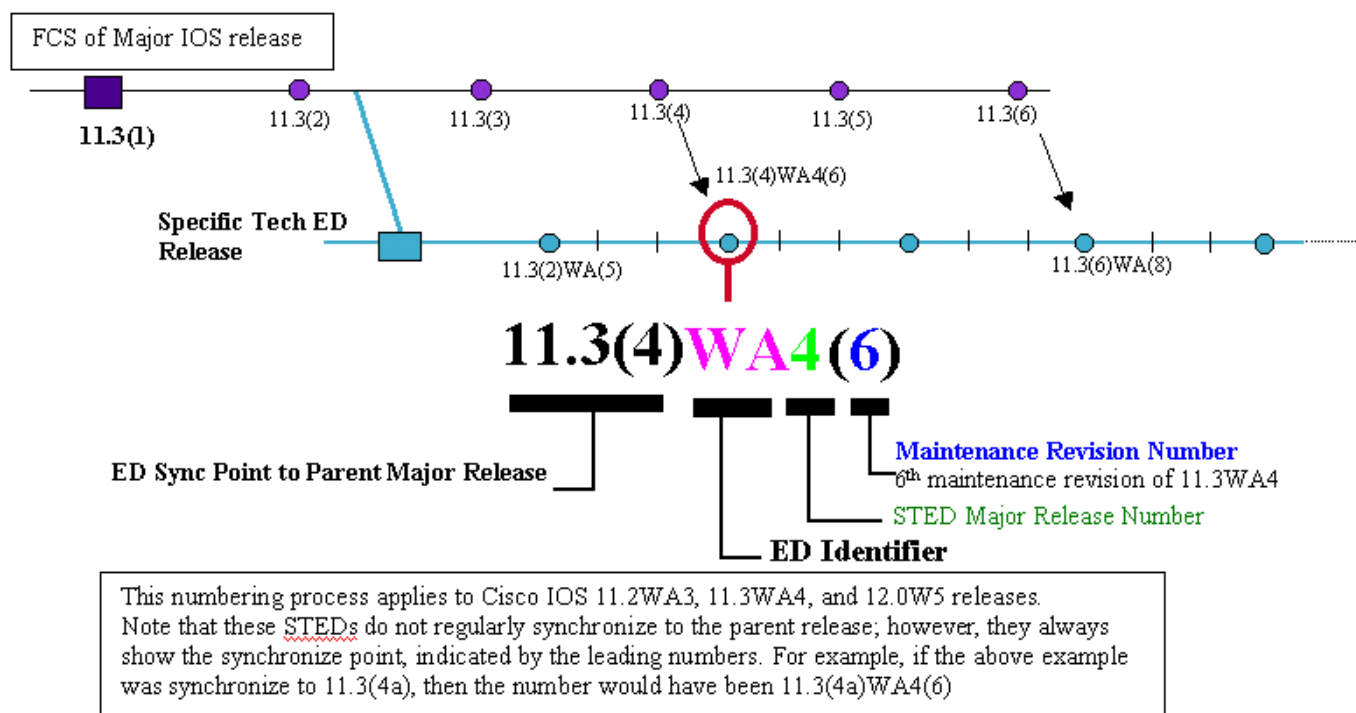
12.0W5 технологический релиз для LightStream 1010, а также для серии Catalyst 8500 основывается и поддерживает синхронизацию с образом магистрали Cisco IOS 12.0. Синхронизация означает, что деталь 12.0 (X) образ W5 включает те же исправления ошибки как соответствие 12.0 (X) образ магистрали. Например, 12.0 (16) образ W5 включает те же исправления ошибки как 12.0 (16) образ магистрали.

Как технологический релиз, 12.0W5 серия интегрирует новую аппаратную поддержку, такую как восьмипортовый Адаптер IMA Port T1/E1 и новая поддержка программного обеспечения, такая как Многоуровневая коммутация для IP (MLS) по ATM и Быстро простому протоколу избыточности сервера (FSSRP).

12.0W5 выпуск использует следующую схему наименования:

12.0 (1) W5(X)  
12.0 (1) W5 (Y)  
12.0 (x) W5 (Z)  
12.0 (y) W5 (ZB)
