Устранение аппаратных неполадок для универсального широкополосного коммутатора Cisco uBR72xx / uBR7246 VXR

Введение

Этот документ предоставляет Руководства по поиску и устранению проблем для некоторых наиболее распространенных сбоев, с которыми встречаются с Универсальным широкополосным маршрутизатором VXR Cisco uBR72xx / uBR7246 и методами, чтобы определить, вызван ли сбой аппаратными средствами или некоторой другой причиной. Этот документ использует основанный на блок-схеме метод, который перечисляет самые обычные проблемы, с которыми встречается Универсальный широкополосный маршрутизатор, и затем обходит читателя вниз диаграмма для сужения сбоя.

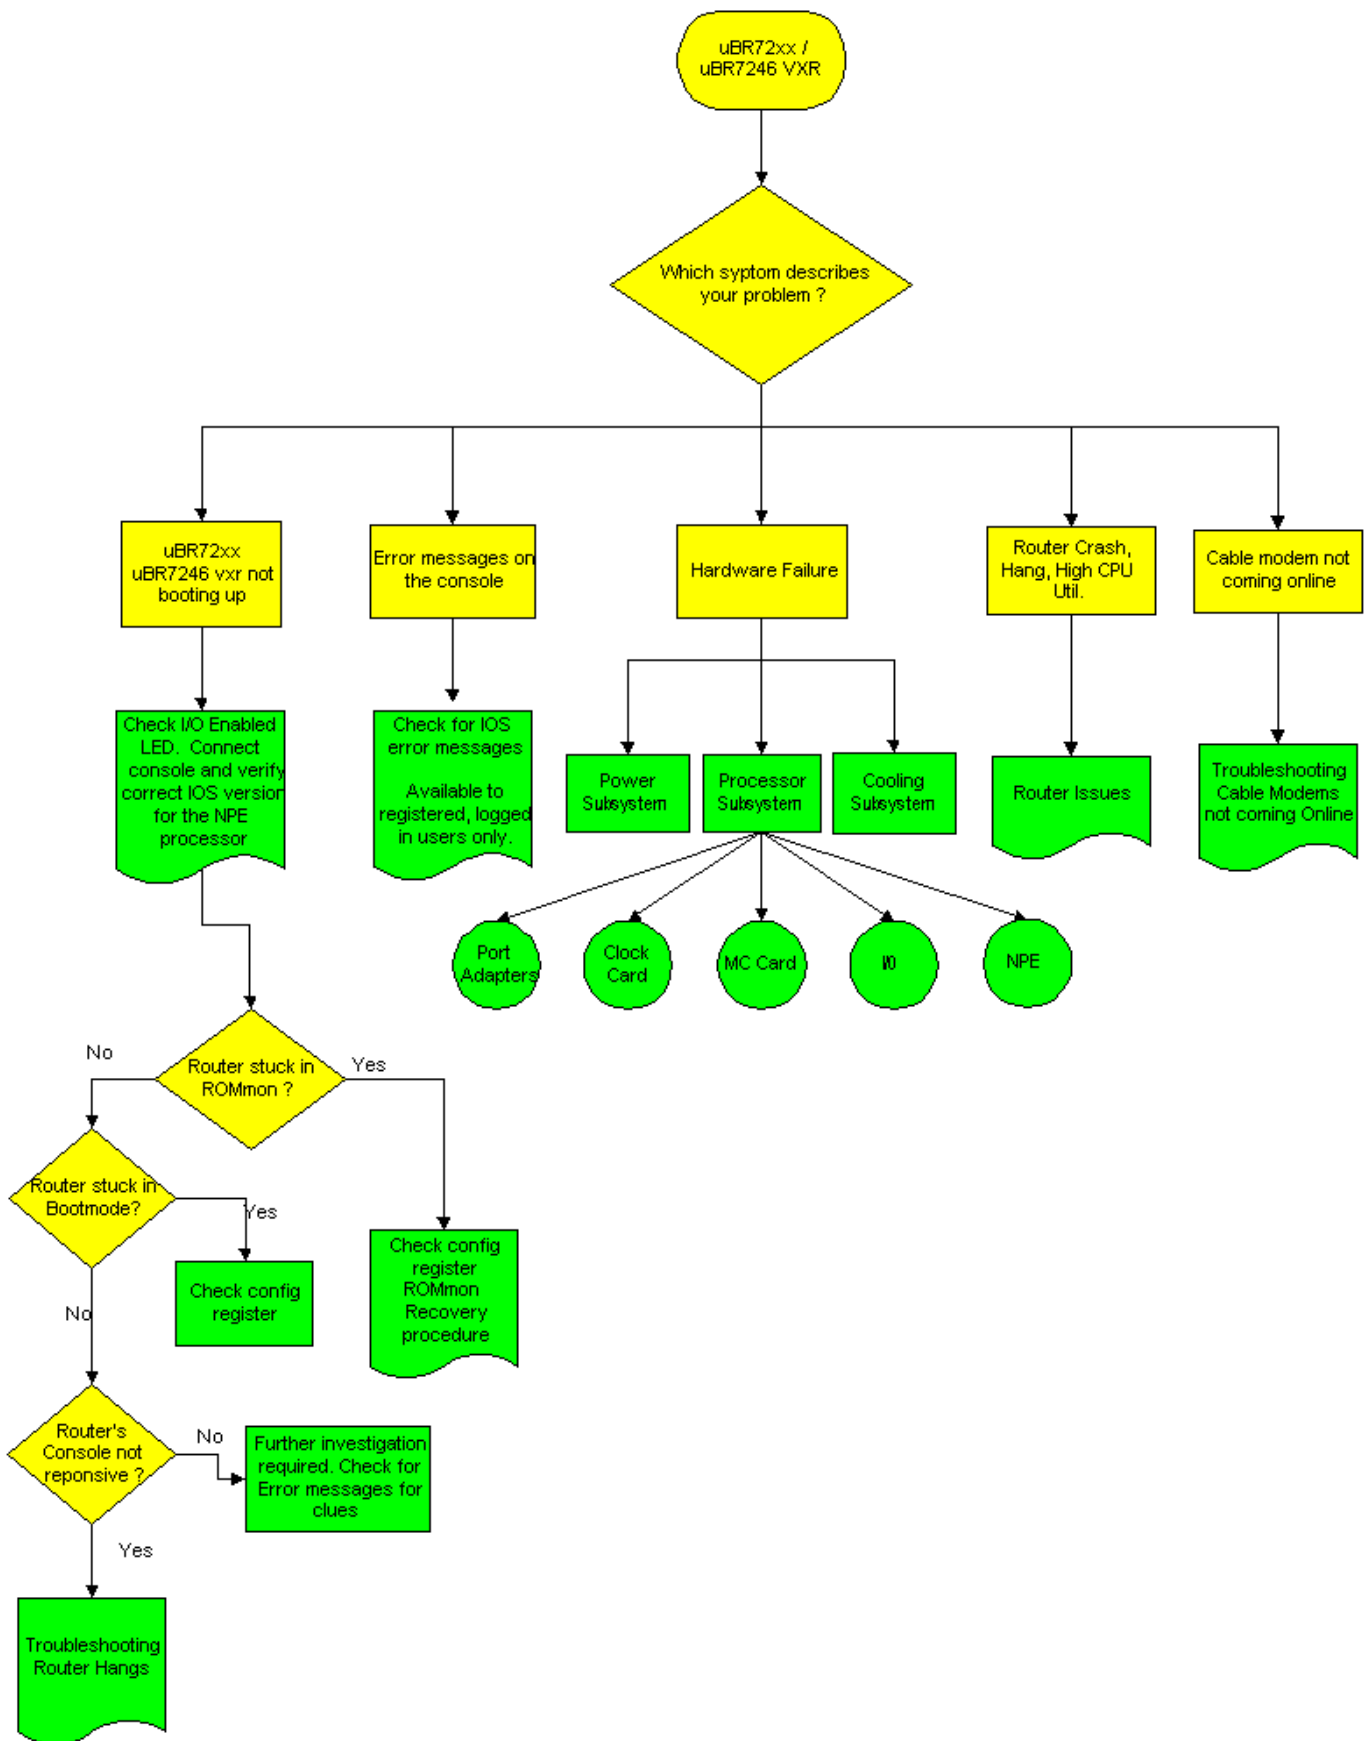
- [uBR72xx / uBR7246 VXR не загружается](#)
- [Вывод сообщений об ошибках на консоль](#)
- [Поломка оборудования](#)
- [Аварийный отказ, зависание или высокая загрузка CPU маршрутизатора](#)
- [Кабельные модемы не переходят в оперативный режим](#)

Все зеленые символы связаны с другими разделами в этом документе для помощи читателю в получении быстро к нужному разделу по устранению проблем.
