# Устранение неполадки, связанной с обнаружением ICM перехода Sprint NIC в состояние оффлайн

## Введение

Этот документ ведет вас посредством шагов, необходимых для определения основной причины сообщений в Cisco Intelligent Contact Management (ICM) Контроллер интерфейса Сети Sprint (NIC) процесс, указывающий, что одна или более ссылок SPRCOMM ЗАКРЫТЫ (недоступно).

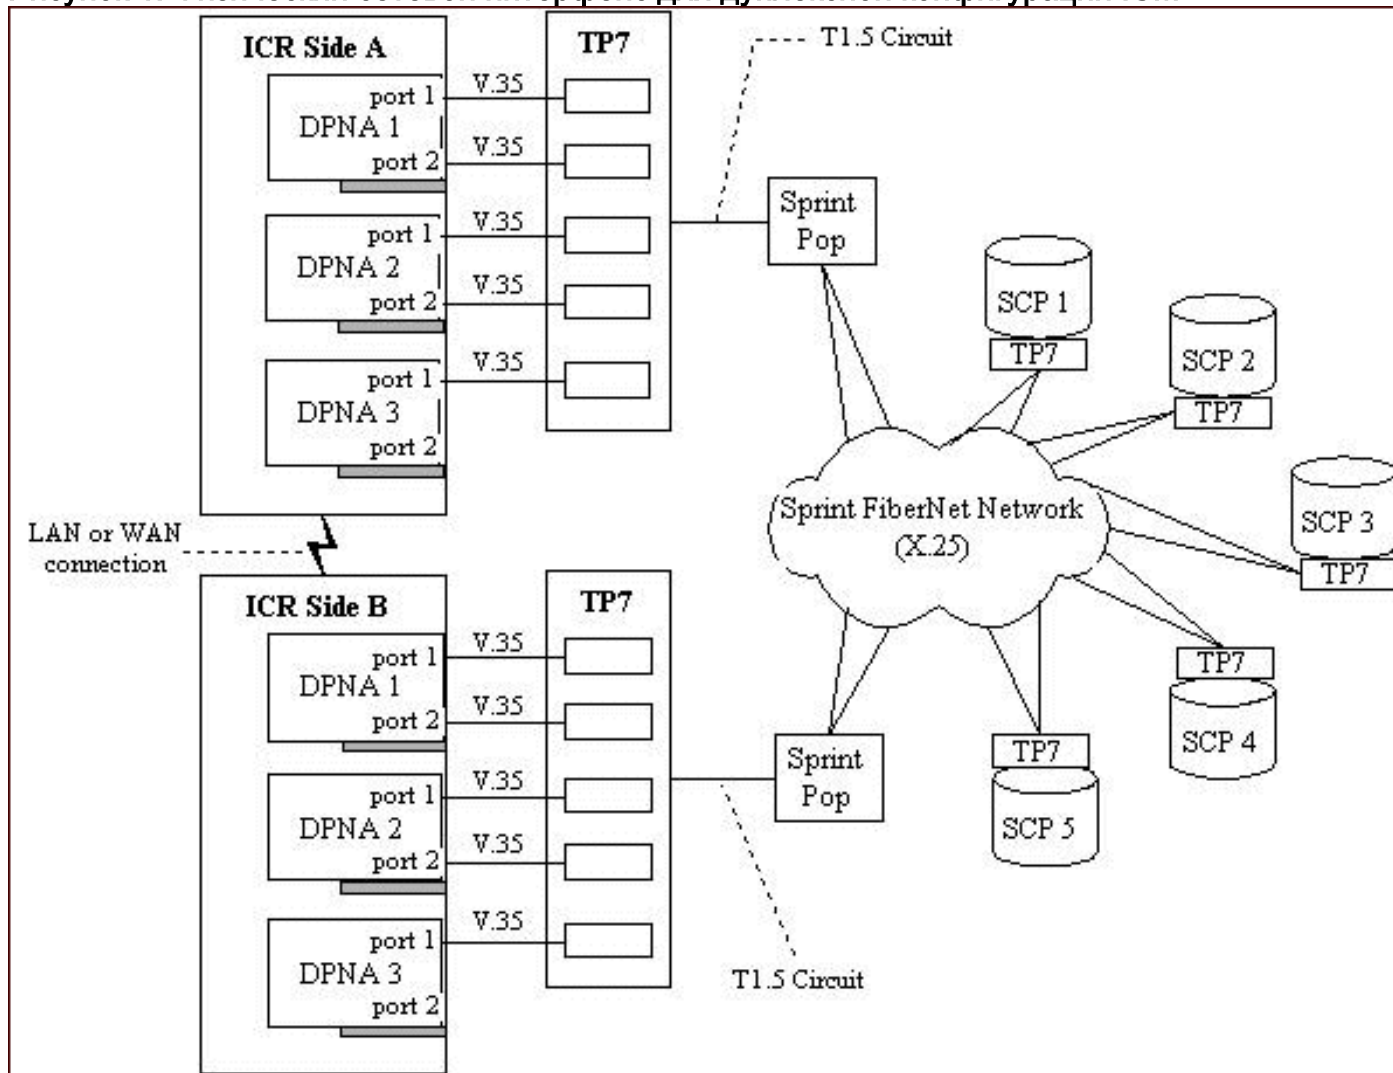
Cisco предоставляет пять 9-футовых кабелей, каждый из которых соединяется с порта DPNA на оконечное оборудование Короткой цепи с помощью интерфейса V.35. Кабель имеет штекерный разъем DB-26 в карту DPNA и стандартный штырьковый разъем 34-контактный разъем V.35 к оконечному устройству Короткой цепи. Коммуникационные каналы маршрутизируются к SCP в Сети Sprint. Физический сетевой интерфейс для дуплексной конфигурации ICM показываю на [рисунке 1](#).

**Рисунок 1: Физический сетевой интерфейс для дуплексной конфигурации ICM**
