# 了解并解决常见 Novell IP 和 IPX 问题

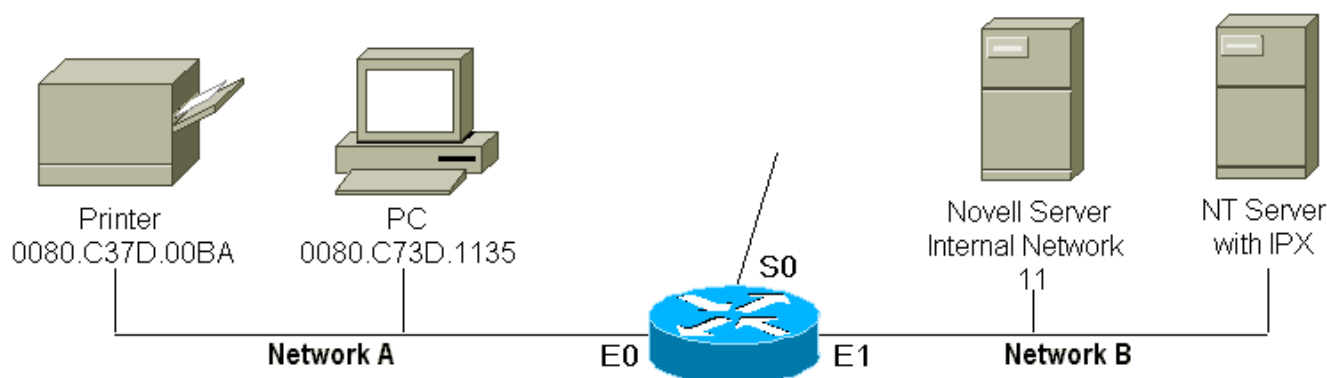
从NetWare 3.x的介绍，服务器体系结构模块化地被修建了，并且每进程(网关、路由、文件，打印)用多任务核心OS引擎连通。核心OS引擎分配叫作内部网络号码的IPX网络地址，并且该节点ID总是0000.0000.0001。所以，每个Novell 3.x/4.x服务器有一个内部网络号码用外部网络号一定对网络适配器。网络适配器可能一定到与一种唯一帧类型的多个网络地址其中每一。另外，Novell服务器可能包含多个网络适配器和路由在独立的网络分段之间。运行IPX的默认情况下Microsoft NT服务器不会显现节点ID 0000.0000.0001和不使用内部和外部网络号的概念。

IPX Routing 0000.0C34.E923

interface ethernet 0
 ipx network A

interface ethernet 1
 ipx network B

Device	Network	Node
Printer	A	0080.C73D.00BA
PC	A	0080.C73D.1135
RTR-E0	A	0000.0C34.C923
RTR-E1	B	0000.0C29.DCFA
Novell Server (Int)	11	0000.0000.0001
Novell Server (Ext)	B	0000.1B3D.5678

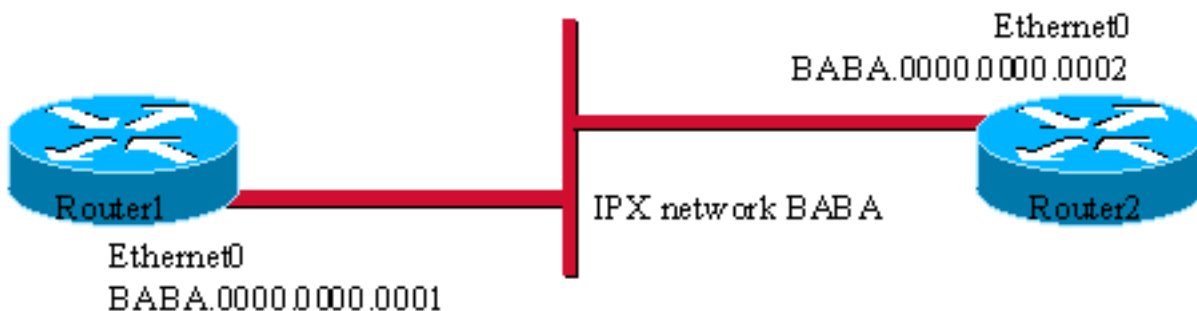
在本例中，我们有通过他们的在IPX网络酵母酒蛋糕的以太网接口连接的两路由器。从router1，如果我们ping router2's接口，默认情况下路由器首先使用，思科专有协议：

```
router1#ping ipx baba.0.0.2 Type escape sequence to abort. Sending 5, 100-byte IPX cisco Echoes to BABA.0000.0000.0002, timeout is 2 seconds: !!!!! Success rate is 100 percent (5/5), round-trip min/avg/max = 4/6/8 ms
```

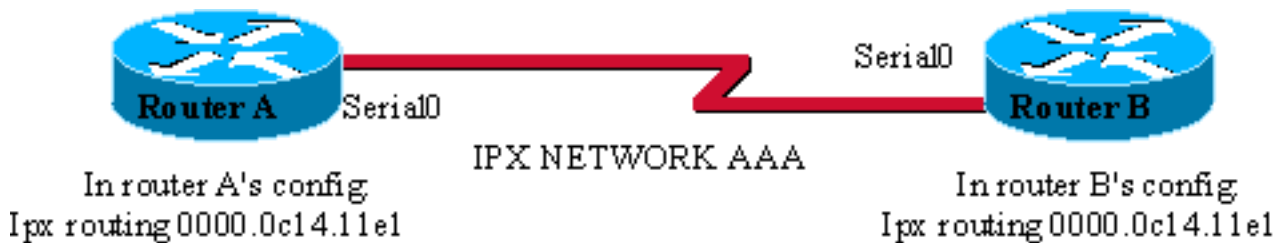
通常，因为MAC地址是一部分的他们，在网络的所有IPX地址应该不同的。然而，有用户能硬编码MAC地址，在这种情况下，注意密切注意此地址的唯一性的许多案件。并且，例如时，当剪贴从一个路由器的配置到另一个非常小心不复制IPX地址。这为在[ipx routing命令](#)使用定义的MAC地址的广域网接口是非常重要的。在以下示例中，路由器A和B配置被复制了。网络管理员更改在每IPX网络接口，但是忘记更新IPX路由线路，是相同的在两配置方面。

serial interfaces没有其自己的MAC地址。路由器在ipx routing命令将使用指定的MAC地址建立其serial interfaces IPX地址。在这种情况下，路由器A和路由器B将有确切同样IPX地址AAA.0000.0C14.11E1。当然，有很多其他方式落入重复地址问题。当分配IPX网络或MAC地址时，TAC看到复制寻址导致的很多连通性问题，如此非常小心。

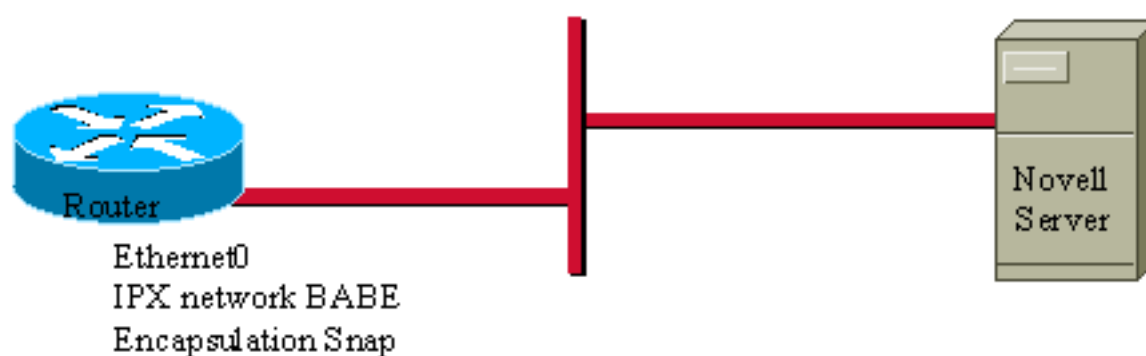
如果服务器直接地附加到路由器，但是仍然没出现，当show ipx server发出时，请务必您配置与同样IPX封装的同样IPX网络在服务器和在路由器。

在本例中，请务必Novell服务器用封装SNAP配置，并且IPX地址是宝贝。如果封装是错误的，由服务器的发送的数据包将由路由器丢弃。如果IPX网络不配比，服务器将显示指向该不匹配的错误消息。

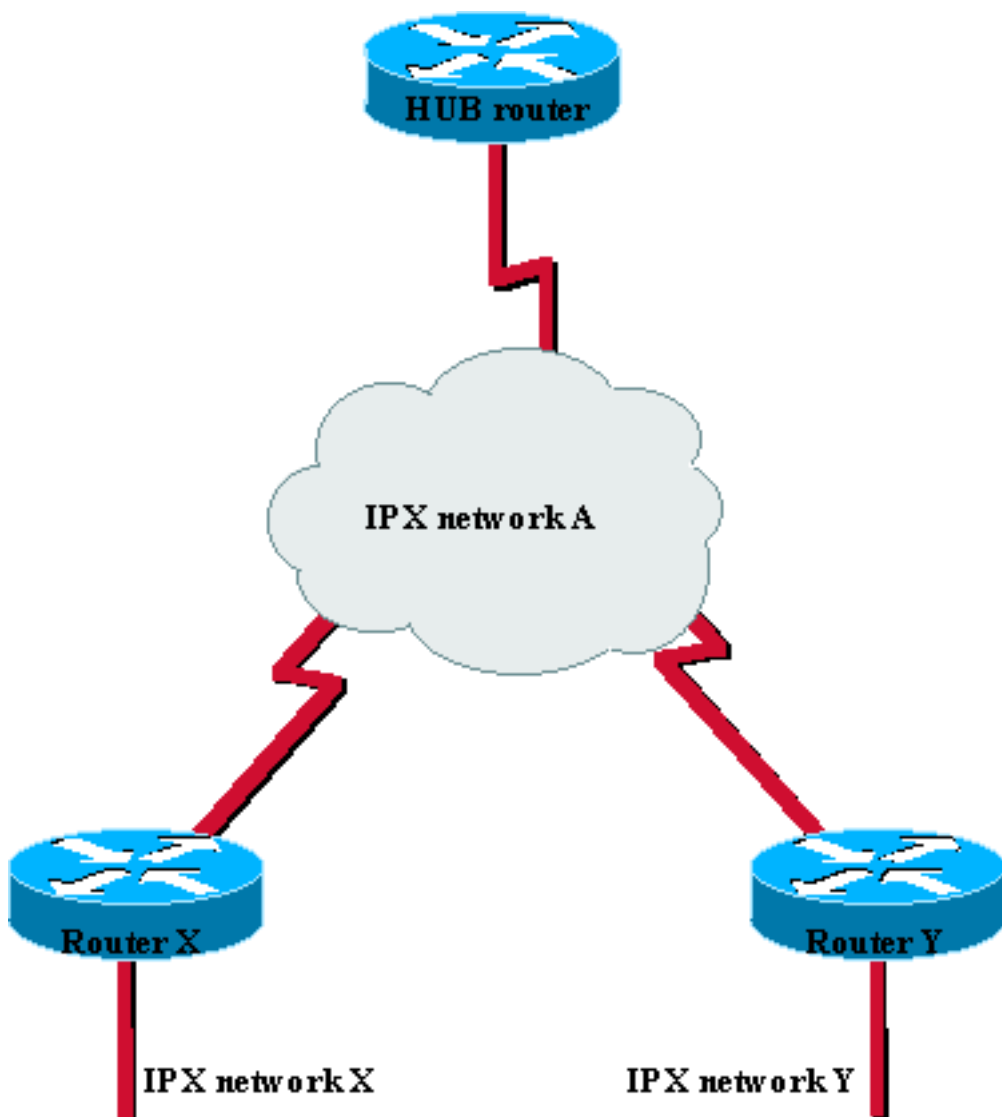
### 为什么在星型网拓扑里看不到所有服务器？

在上述图表中，我们有通过点到多点接口连接的一中心路由器对几其他。这是一典型的帧中继星型网网络。所有路由器在同样IPX网络A。分支路由器连接通告他们的本地网络x和Y到集线器，但是您在路由器x路由表里看不到网络Y (和您在路由器Y表里类似看不到X)。此问题与水平分割直接地涉及。RIP不通告在了解它的接口的一个路由。基本上，中心路由器了解关于在其广域网接口serial0的网络x，连接对网络A和它不会通告在serial0的X上一步。通过serial0 Y，也连接的路由器对中心路由器，不会听说网络X。

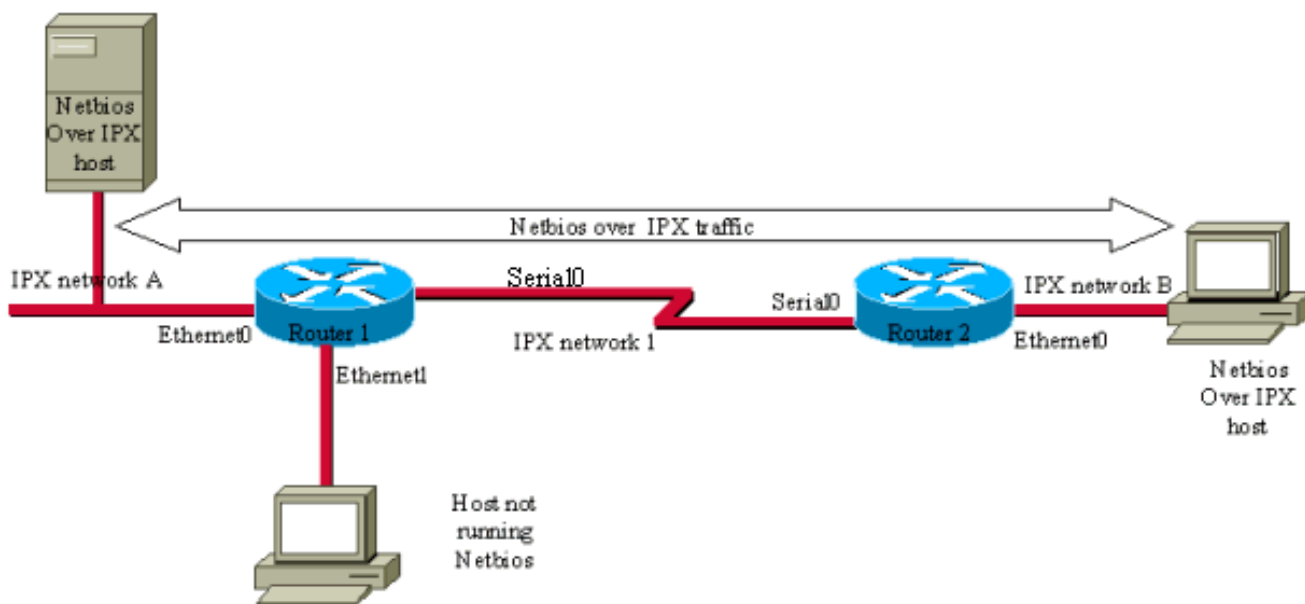
这发生，因为在IPX的NetBios依靠广播类型20 IPX数据包，那不将由路由器转发。为了安排这些特定数据包转发由路由器，请配置[ipx type-20-propagation命令](#)在将传播NetBIOS数据流的每个接口：

Router1 的配置	Router2配置
<pre> ipx routing 0000.0000.0001 ! interface Ethernet0  ipx network A  ipx type-20-propagation ! interface Ethernet1  ipx network C ! interface Serial0  ipx network 1  ipx type-20-propagation </pre>	<pre> ipx routing 0000.0000.0002 ! interface Ethernet0  ipx network B  ipx type-20-propagation ! interface Serial0  ipx network 1  ipx type-20-propagation </pre>

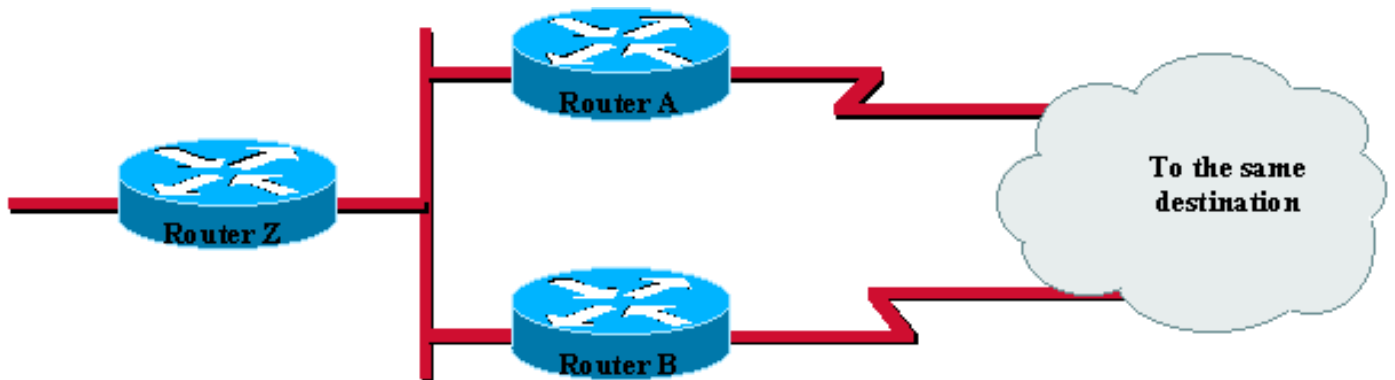
### IPX 负载均衡在Cisco 路由器

如果路由器Z配置与[ipx maximum-paths 2命令](#)，并且路由器A和B有您在跳同一数量的同一目的地网络，路由器Z然后将发送每数据包对目的地对路由器A和B在循环方式，与慢交换和快速交换。

小心在这个特定情况下，如果装载在不同等的带宽路径的平衡，并且安排PBURST启用，无序信息包可能发生。更新的NetWare版本应该处理此更加好比更旧的NetWare版本，但是它值得尝试删除负载均衡或PBURST，当您在此配置方面时排除故障性能问题。使用[ipx per-host-load-share命令](#)从IOS 11.1，您能也启用每主机负载均衡。每主机负载均衡传输在多个间的流量，等价路径，当保证时一台给的终端主机的数据包总是采取同一个路径。

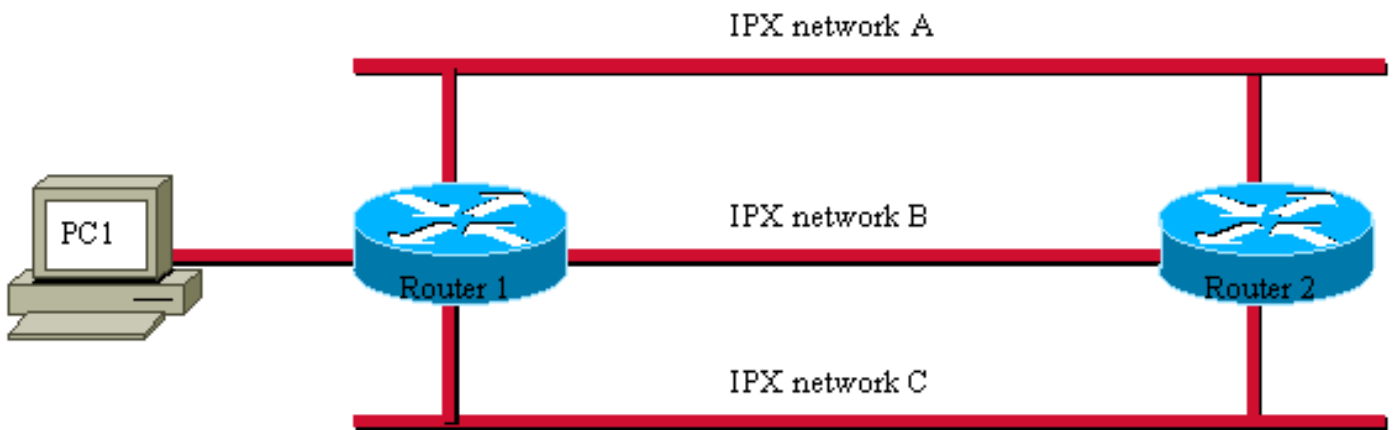
假设ipx type-20-propagation命令在每个接口启用，与在路由器1和2之间的三分段例如(一trunkof一起连接的常见配置用Catalyst 5000和RSM 20 VLAN)。

1. PC1问题type-20广播。
2. 路由器1获得它并且传送在每网段A B和C的一复制(与分段列表D)。
3. Router2获得三复制和转发每一个(分段列表是第一个DB的DA第三的第二个DC的)对两其他分段进行6更复制数据包(DA是发送对B和C，DB对A和C，DC对A和B)。
4. 看不到它的路由器1有这六复制(DAB，DAC，DBA，DBC，DCA，DCB)和转发所有最后面几段。
5. 路由器1得到六数据包(DABC、DACB、DBAC、DBCA、DCAB，DCBA)并且丢弃他们全部，因为他们有交叉所有分段的所有。

负载而言。用IP helper命令，路由器在下分段使用广播包并且把它变成单播信息包(或定向广播)为了转发它。用ipx type-20-propagation命令，路由器采取广播并且转发它如广播。type-20数据包包含已经经历的所有网络列表，并且路由器不会转发它回到在出现在此列表的网络。
