使用 debug isdn q931 命令排除 ISDN BRI 第 3 层的故障

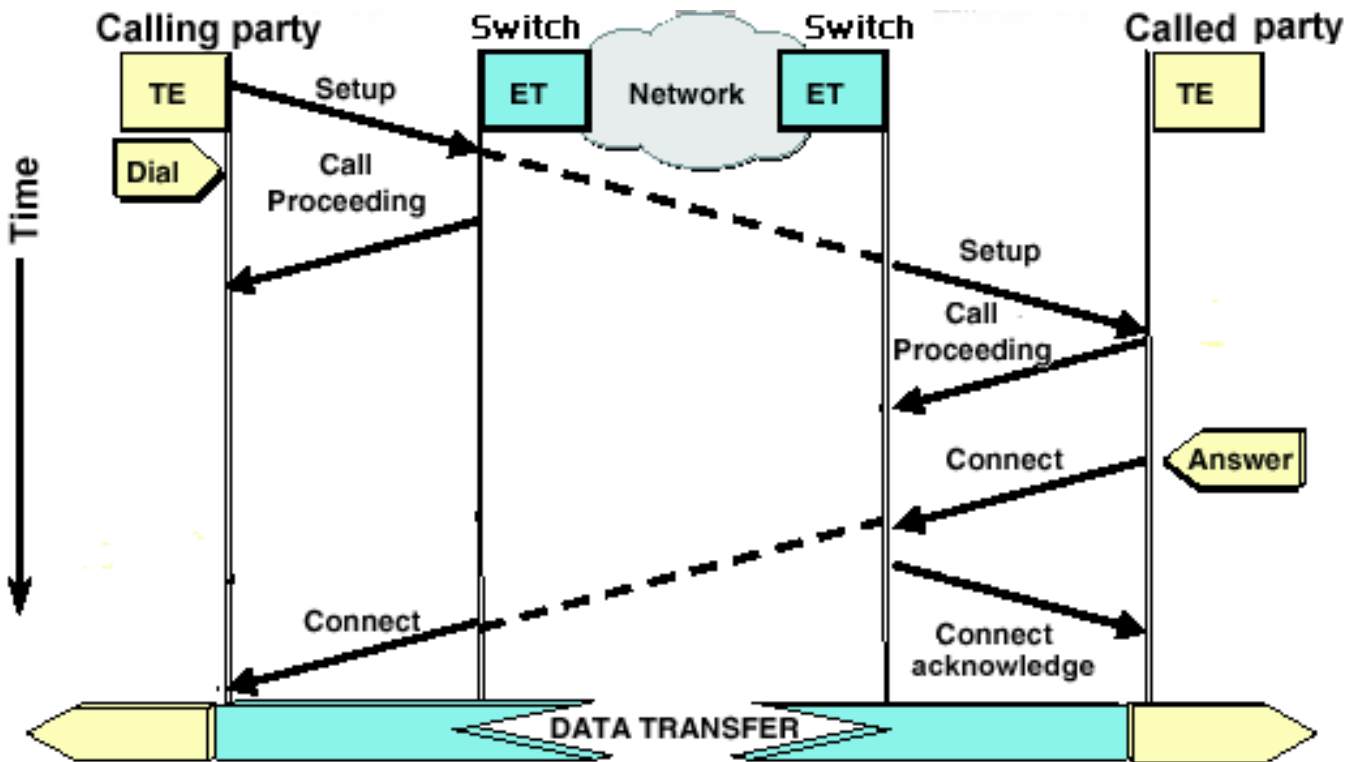
由于 ISDN 交换机类型的特定要求或者需要其他参数，Q.931 交换中可能有许多变化。下图说明了成功的 ISDN 呼叫设置过程中常见的 Q.931 事务。

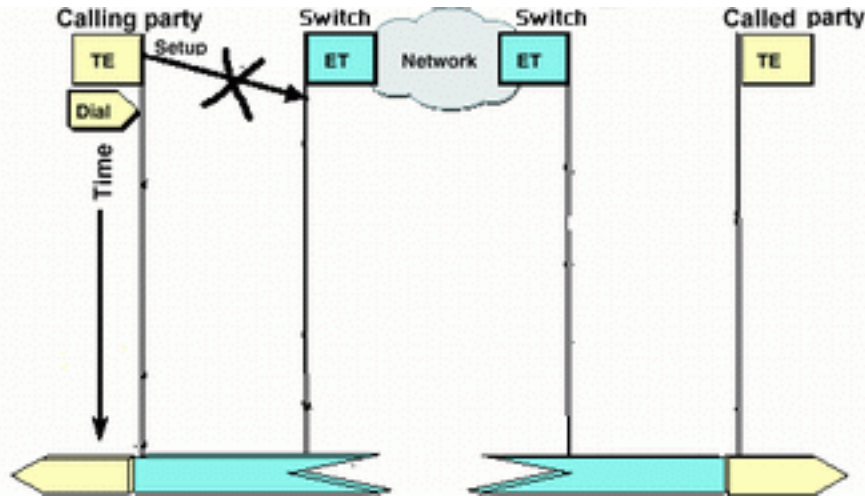
发起呼叫的路由器没有发送 CONNECT 消息

如果主叫路由器不向ISDN网络发送SETUP信息，问题可能与ISDN的第1、2层有关或Dial-on-demand routing (DDR)问题有关，但与第三层无关。

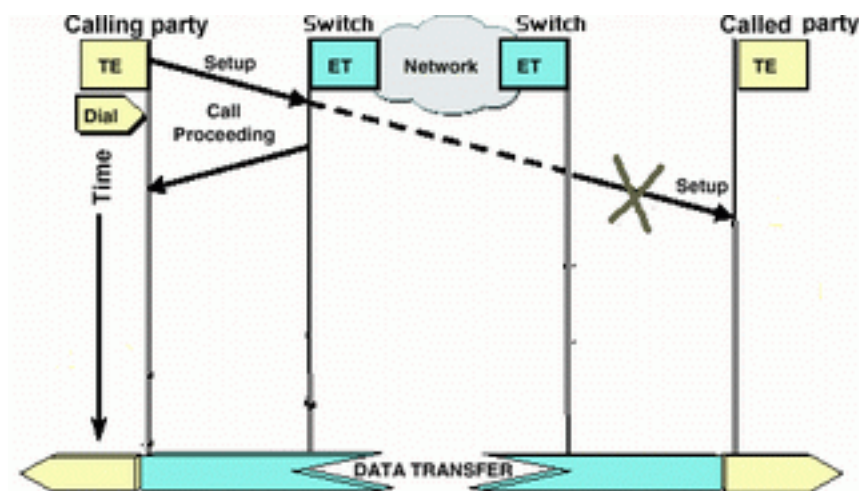
被呼叫的路由器没有收到 SETUP 消息

如果您指定主叫路由器发送ISDN网层3 SETUP信息，但呼叫路由器不接收该信息，那么问题可能出在呼叫路由器的ISDN L1和L2上，或者可能是电信公司ISDN网云故障。

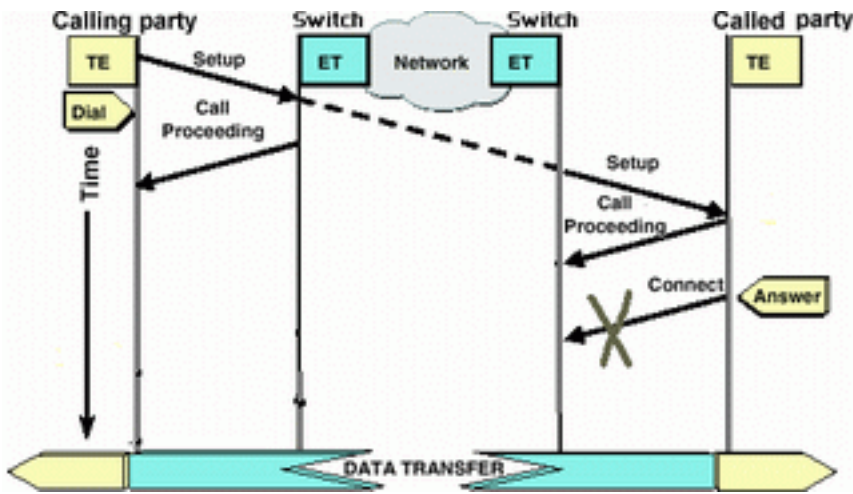
[被呼叫的路由器没有发送 CONNECT 信息](#)

如果呼叫路由器收到一条SETUP信息，但用CONNECT信息进行响应，那么这可能表明路由器(由于未确定的原因)选择不接收该呼叫。

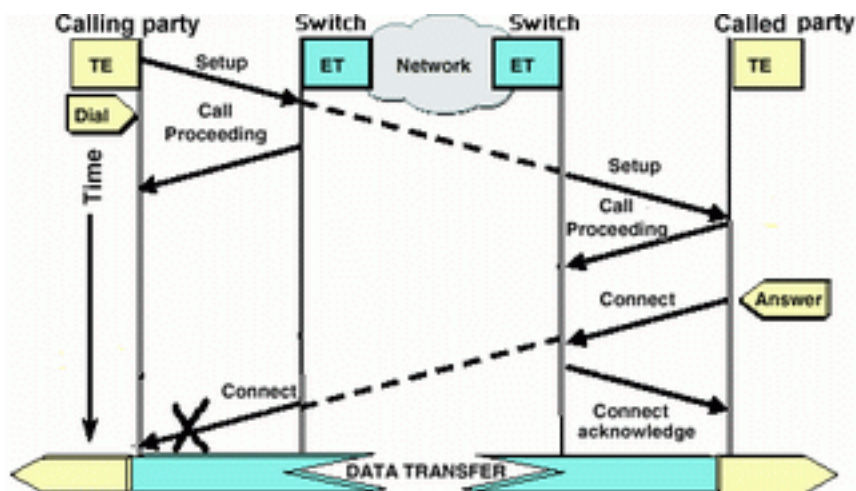
[发起呼叫的路由器没有收到 CONNECT 信息](#)

如果被叫路由器发送CONNECT信息，但主叫路由器没有收到该消息，那么问题很可能与电信公司有关。
