排除故障在ASR903系列路由器的常见硬件问题

本文描述如何分析在聚合服务路由器903 (ASR903)和他们的故障排除方法的编解码器硬件故障症状。

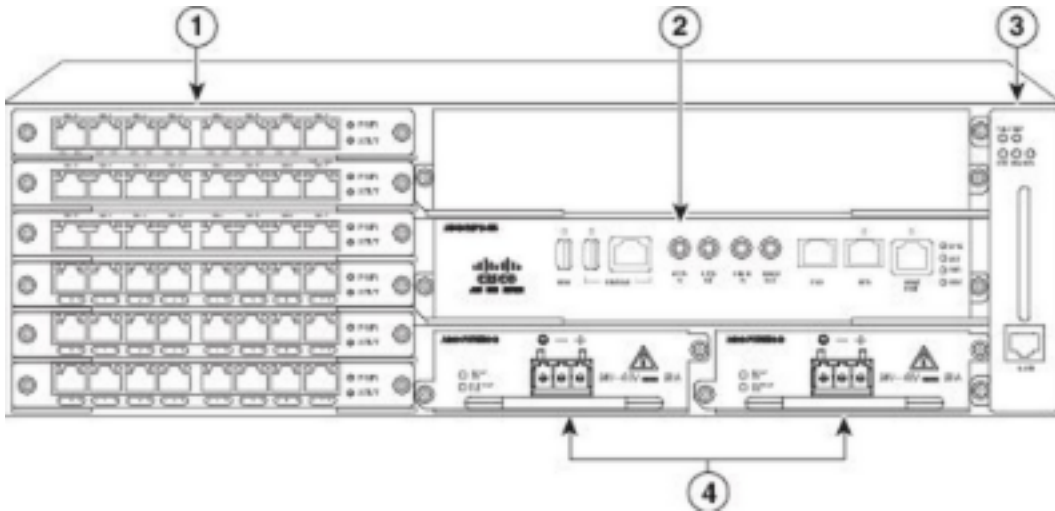
平台包括以下主要现场可更换部件(FRU)如下面图所示：

标签 组件

- 1 接口模块(IM)
- 2 两路由交换机处理器(RSP)单元slot。支持RSP1A-55、RSP1B-55、RSP2A-64和RSP2A-128
- 3 风扇盘
- 4 冗余DC电源单元
