PA-A3 上 SAR 崩溃故障排除

本文解释如何排除故障在PA-A3的分段和重组(SAR)失败。

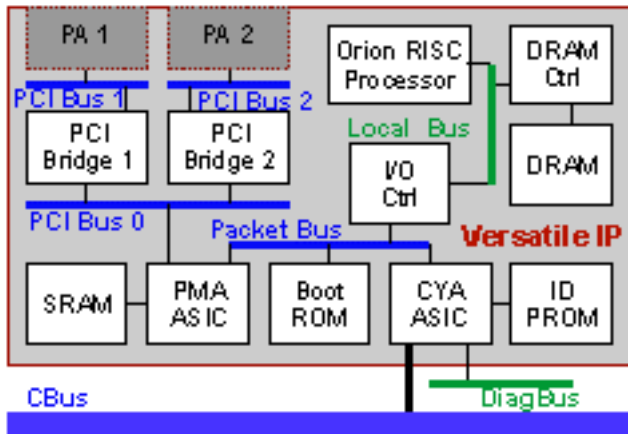
此图表说明VIP2的体系结构和PCI BUS的位置：

SAR提供连接给PCI总线为转移到数据包内存。它为ATM信元处理也提供SAR功能和PHY或者物理接口给外部电线。

7xxx路由器系列中支持PA-A3。7200和7500路由器使用外围部件互连(PCI) BUS，端口适配器和“主机”内存之间的数据路径。主机内存是在VIP的本地SRAM或在网络处理引擎(NPE)的SRAM 7200。
