多用途接口处理器 (VIP) 崩溃故障排除

本文提供信息排除故障多用途接口处理器失败。

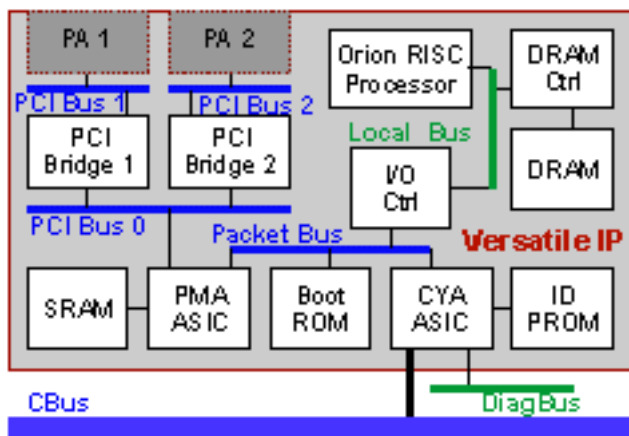
为了解释VIP崩溃，对首先是重要了解VIP的基本体系结构。在此部分的图显示VIP2的功能块结构图，包括这些组件：

- 猎户星座精简的指令集计算(RISC) CPU和相关的电路，包括动态RAM (DRAM)、L2缓存、里诺 application-specific integrated circuit (ASIC)和引导程序ROM。
- CyBus ASIC —控制并且传输数据包在VIP2静态RAM的组件(SRAM)和系统信息包存储 (MEMD)之间在CyBus或Cxbus间。
- 数据包内存ASIC —负责对移动数据包在端口适配器和SRAM之间。
- 外围部件互连(PCI) BUS —端口适配器和VIP2 SRAM之间的数据路径。
- 网桥—负责对隔离端口适配器的个人PCI BUS。

当您排除故障时，您在此部分能使用图作为指南读从VIP崩溃信息文件或Syslog的信息。为例，显示错误奇偶校验的此系统日志输出找到看看，当读从VIP SRAM：

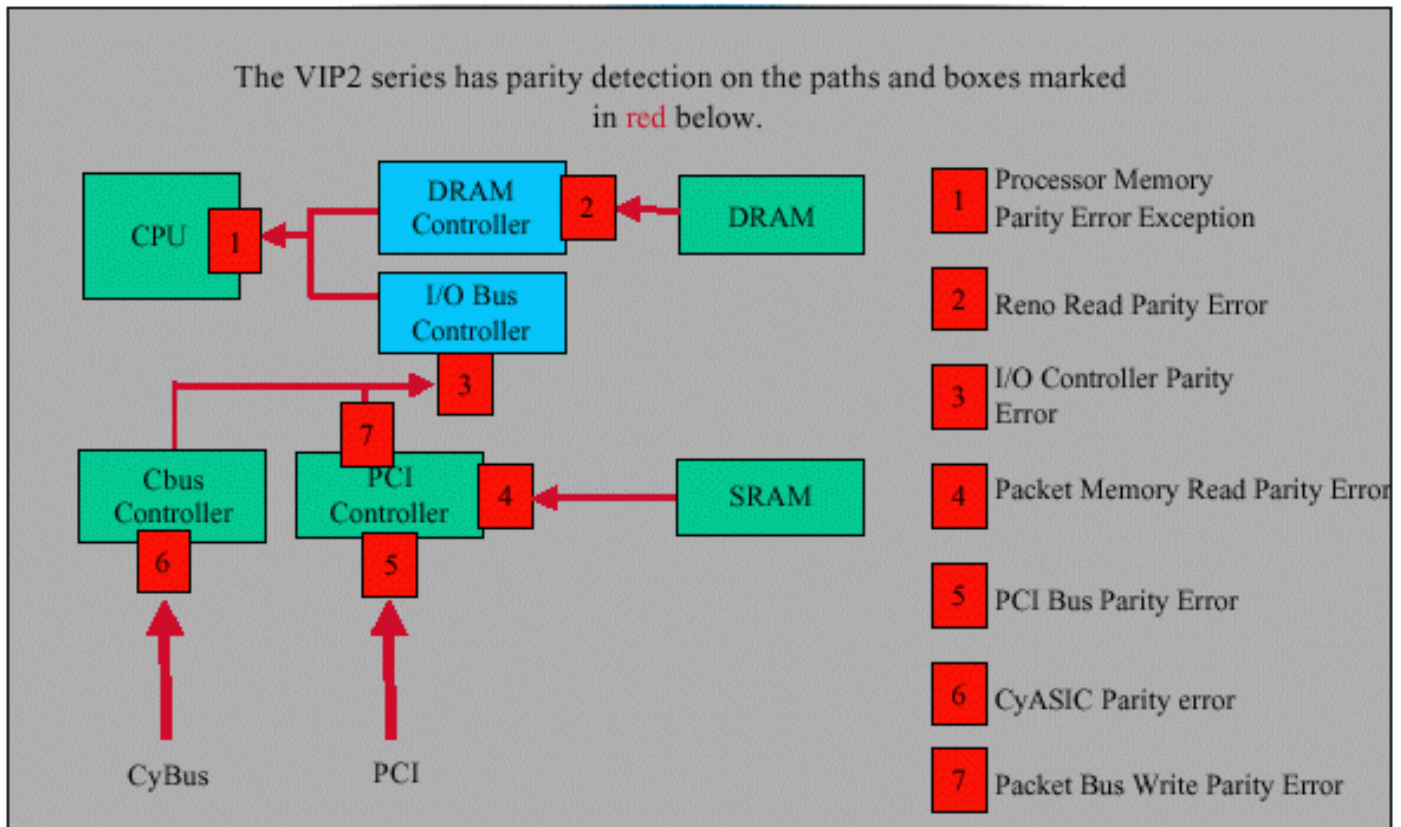
VIP2奇偶检验错误检测

奇偶校验错误在VIP出现，当硬件尝试通过比较计算奇偶值检查数据时正确性与上一个奇偶值同一个数据。在数据的一次一位轻碰能导致奇偶校验错误。当您诊断在VIP时的奇偶校验错误，了解奇偶校验被检查，并且在的每个位置在是重要的哪些奇偶校验错误能潜在出现。此图表概要此信息。另外，参考[Cisco 7500 VIP故障树分析](#)关于奇偶校验错误的更多信息。

如此图表所显示，有在VIP能生成的七不同种类的奇偶校验错误。注意错误从另一来源，并且也许没有在VIP内产生接收。奇偶校验错误的来源可能是从路由/交换处理器(RSP)，另一个VIP，或者从不足装置或有故障的端口适配器。为了适当地了解VIP崩溃，诊断失败的来源是重要的。

应该了解的是数据以错误奇偶校验可以由数在VIP的对称校验所有单个读或写操作的设备和Cisco 7500系列路由器报告。例如，如果VIP在RSP的一个传输队列读一数据包到其自己的SRAM和有在RSP的SRAM的一奇偶校验错误，然后您看到从MD ASIC在RSP，在VIP的CYA ASIC，并且PCI/packet存储器ASIC的错误消息在VIP。
