以太网冲突故障排除

简介

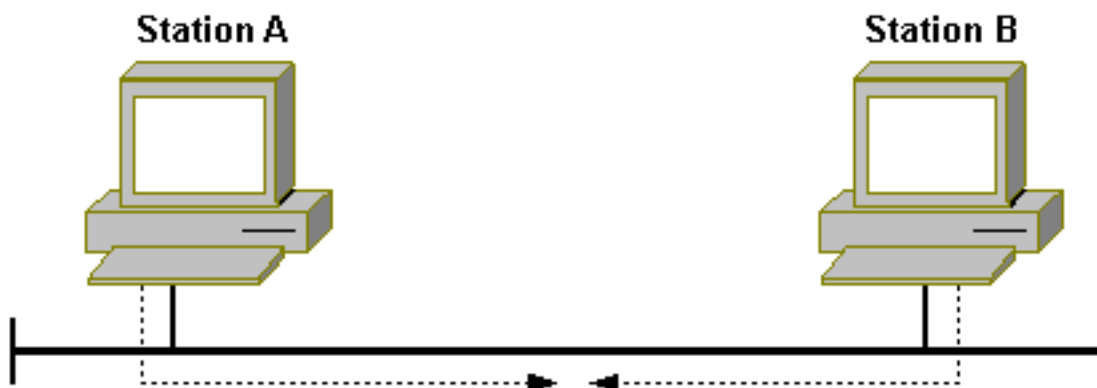
以太网使用 CSMA/CD（载波侦听多路访问/冲突检测）作为其冲突检测方法。这是以太网操作的一个简化示例：

1. 站点 A 想要发送帧。首先，它检查媒体是否可用（载波侦听）。如果它不是，直到等待媒体上当前的发送方完成。
2. 假设位置 A 相信媒体是可用的并且尝试发送帧。由于媒体共享(多路访问)，其它发送器也可以尝试同时发送。这时，站点 B 尝试与站点 A 同时发送帧。
3. 很快，A 站和 B 站将发现有另一台设备尝试发送帧(冲突检测)。每个站点将随机等待一段时间，然后再次发送帧。冲突以后的时间分成多个时隙；站点 A 和站点 B 各选择一个随机的时隙，以尝试重传。
4. 如果 A 站和 B 站在同一个插槽内尝试重新传输，则将扩大插槽的数量。然后每个位置选择一个新的插槽，从而减少在同一个插槽转播的可能性。
