Multishelf配置示例和常见问题与MS配置和解决方法

本文描述基本Multishelf配置示例和常见问题排除故障的。

本文提交思科multishelf配置的概述M12和M6架子的。

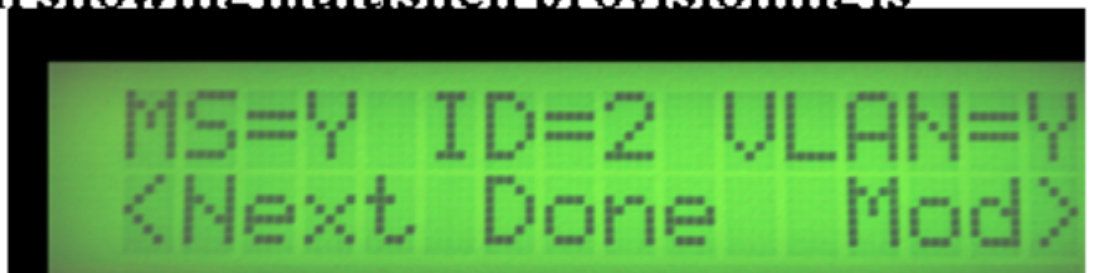
1
LCD screen showing multishelf provisioning is

或者从前面板的设置

- 移动对MS菜单。
- 选择MS=Y。
- 选择排架号= n。
- 选择以太网= Y。
