SONET 链路上位错误率故障排除

本文解释在帧的比特交织奇偶校验(BIP-8)检查SONET上的分组(POS)路由器接口传送。

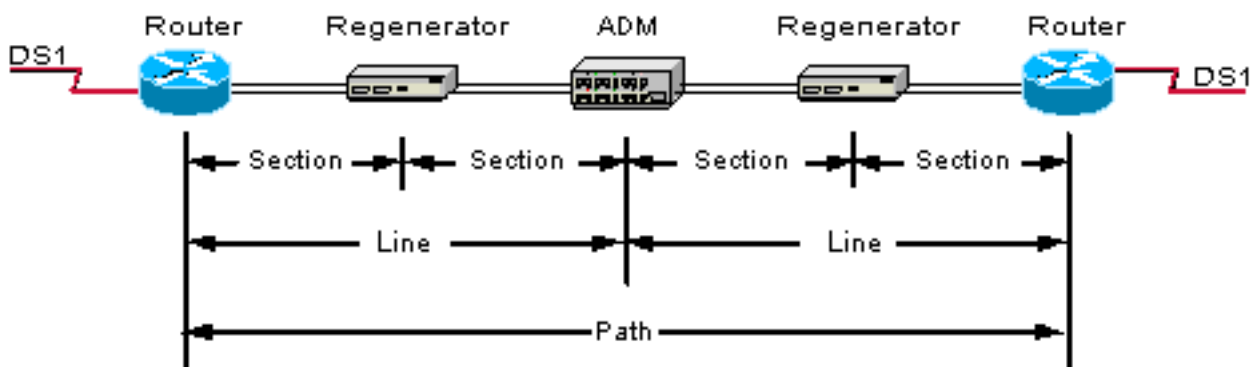
此图表说明一个典型的SONET网络：

当您连接点对点时两个路由器的POS接口，在没有中间SONET或Synchronous Digital Hierarchy (SDH)设备的一条密集型波分复用(DWDM)链路，全部三BIP机制监控同一段和典型地检测同样错误。然而，在此配置方面， B2必须提供最准确的位错误计数。

在B1和B2错误的一个增量，没有在B3错误的一个增量统计上是不大可能的。此情况发生，只有当错误影响B3字节不监控帧的零件。收回B3字节包括路径开销和有效负载部分。

在B3错误的一个增量指向一个损坏的SPE或有效负载部分。路径开销不更改，直到远程PTE终止SONET帧。ADM和再生器不终止路径开销，并且不能报告B3错误。因此， B3错误增加的情况只表明任一本地或者远程路由器接口破坏路径开销或有效负载。
