CEF相关的错误消息故障排除

简介

本文描述普通的Cisco快速转发(以前CEF)有关的错误消息的原因在运行分布式Cisco快速转发模式的平台(以前dCEF)交换(思科7500系列路由器和Cisco 12000系列互联网路由器)和如何的排除故障他们。

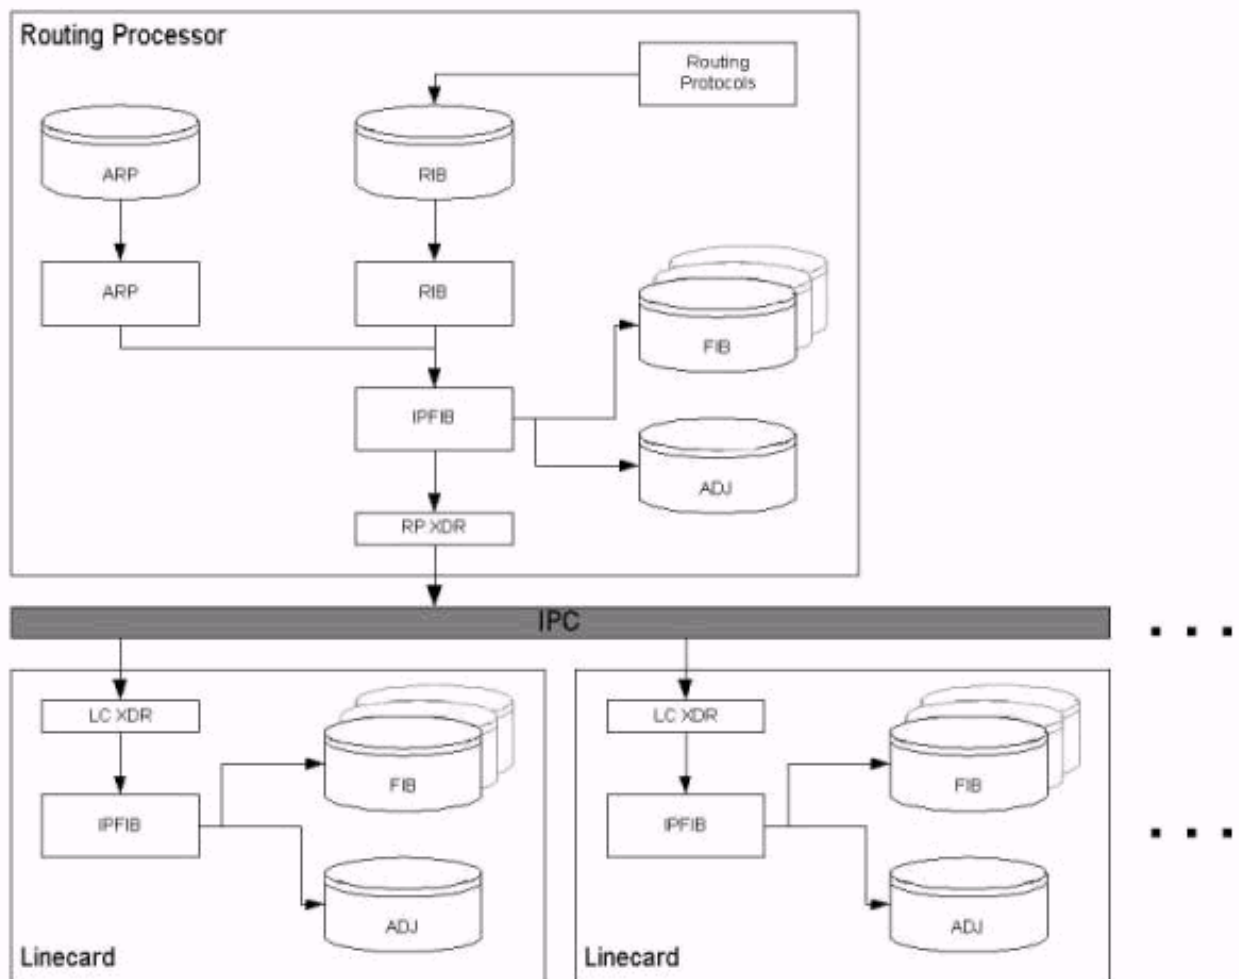
这是XDR体系结构的概述：

按照本文的[Background Information部分说明](#)，IPC消息传输FIB和邻接表从RP到LCs。换句话说

，IPC机制在RP和LC上对两套表进行同步化处理。功能使用的任何数据结构必须通过FIB IPC传输到LC，并且统计数据必须传回到RP。当启用分布式Cisco快速转发时，LC使用本地存储、复制的数据库做出转发决策。
