了解和排除Astro故障或勒芒或者在Catalyst 4000/4500系列交换机的尼斯超时

简介

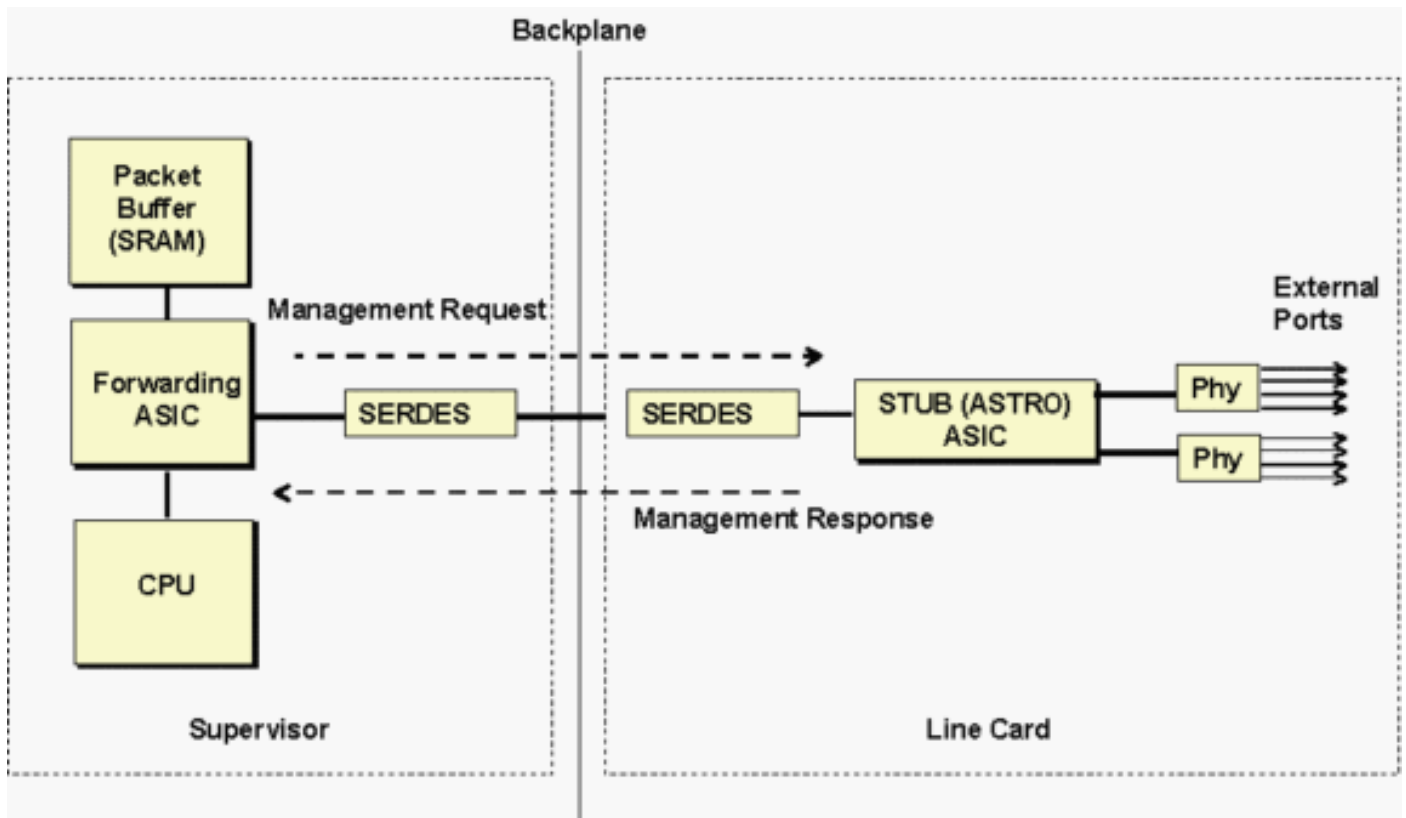
Astro stub ASIC指控制一组8个邻接10/100端口的10/100stub ASIC，这些端口通过到底板的千兆带宽连接与Supervisor通信，如下图所示。

Supervisor通信对线卡存根ASIC通过SERDES (SERealizer串并转换器)组件。Supervisor端有一个SERDES组件连接到底板，每个stub ASIC的线路卡上有另外一个SERDES，可连接到底板。

通常可以使用上图来排除不同线路卡类型的故障。超时消息中的stub ASIC的不同取决于线路卡的类型。参见下面表关于ASIC名称和他们的说明列表。
