排除故障DCM PCR Dejitter缓冲区重置

简介

本文描述思科数字内容管理器(DCM)如何处理流入程序时钟参考(PCR)数据包并且提供指南配置和排除故障PCR取消抖动。

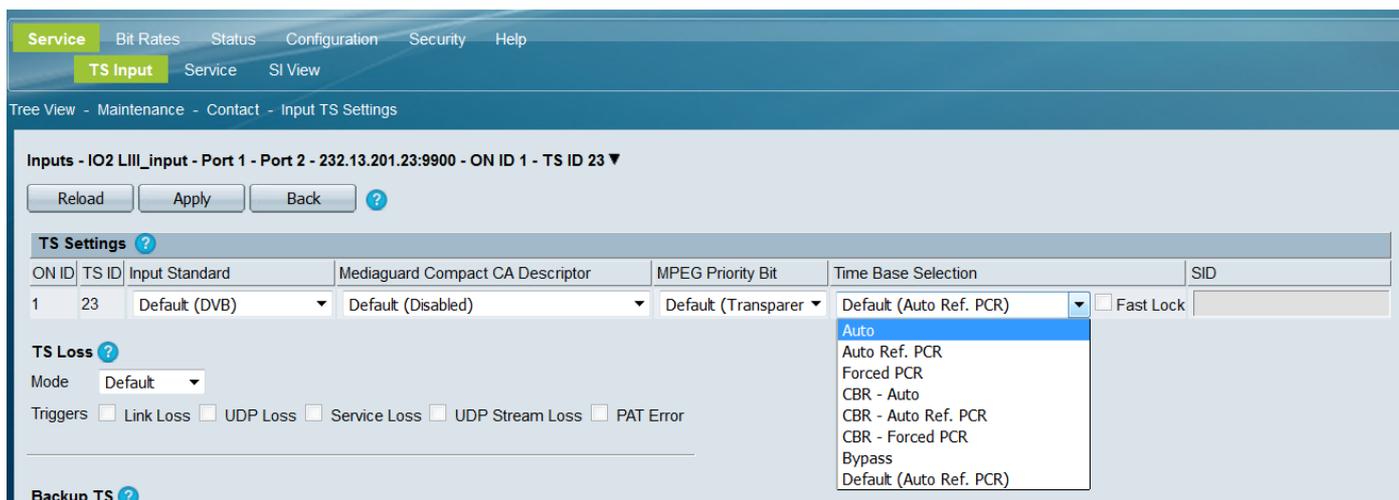
扫描选择

第一个配置决策是否是执行在CBR (恒定比特率)数据流的取消抖动或VBR (可变比特率)放出。

CBR取消抖动

当选择CBR自动，CBR自动参考PCR或CBR牵强的PCR稳定模式时，数据流比特率只预计，如果数据流获取。这意味着数据流预计有一不变比特率。使用CBR取消抖动优点是小PCR非难不导致缓冲区重置。
