# 用ICM排除一个Sprint NIC离线问题故障

本文通过必要步骤在表明的Cisco智能联络管理(ICM) Sprint网络网络界面控制器(NIC)进程中指导您确定消息的根本原因一个或更多SPRCOMM链路是闭合的(脱机)。

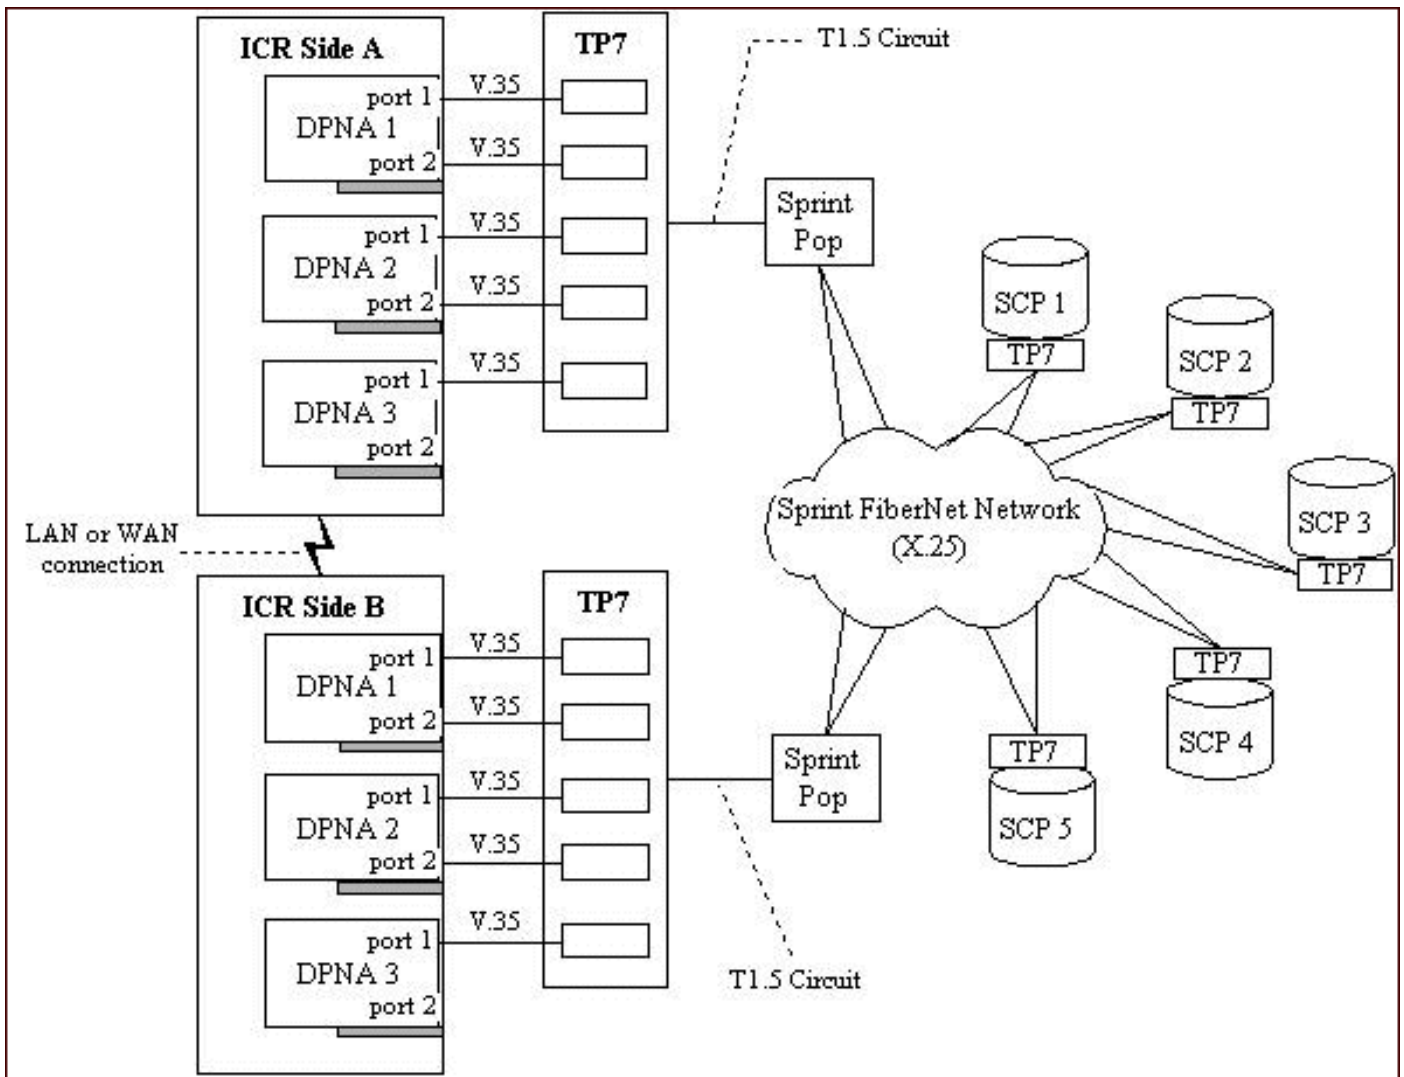
**图 1：一种用双工制的ICM配置的物理网络接口**

Cisco供应五个9英尺电缆，使用V.35接口，其中每一从DPNA端口连接到Sprint电路终端的设备。电缆有一台阳极DB-26连接器对DPNA卡和一台标准阳极34管脚V.35连接器到Sprint电路终端的设备。通信链路路由对在Sprint网络的SCP。用双工制的ICM配置的物理网络接口在[图1](#)显示。
