AT&T SS7 链路集不可用或不可访问

简介

本文为美国电话电报公司SS7 linkset错误消息例如，“的SS7 linkset提供一个背景和解决方案”和“SS7”。

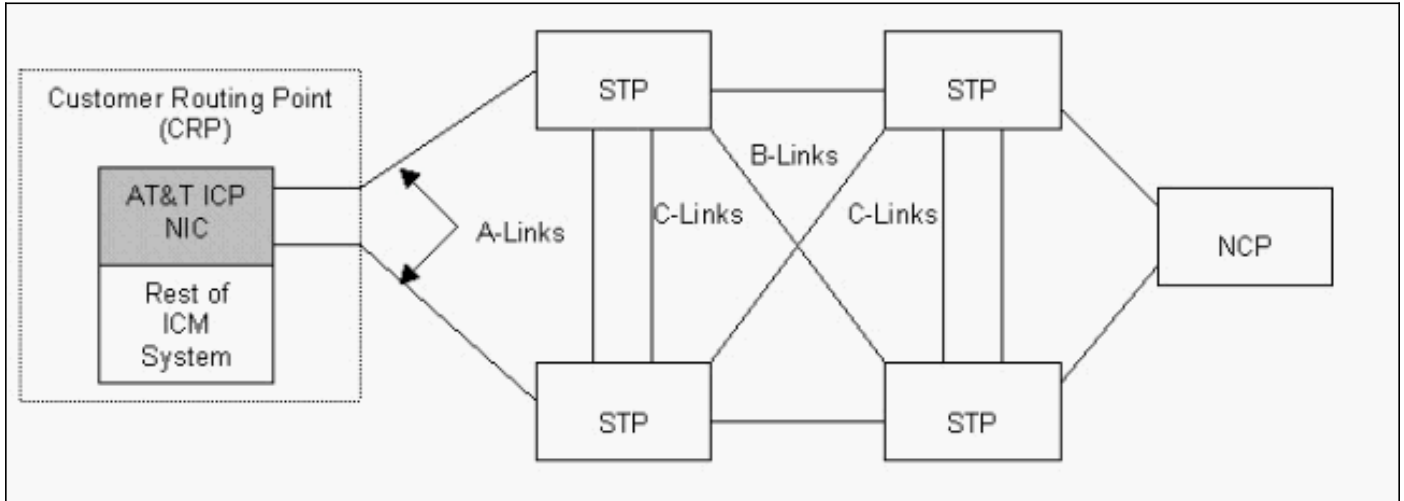
在ICM内，ICP接口实现作为一专用的计算机和进程，呼叫网络接口控制器(NIC)。图1代表NIC和美国电话电报公司ICP网络之间的关系。

图1 – NIC和美国电话电报公司ICP网络之间的关系：ICM版本4.1和以下

当ICM连接对美国电话电报公司ICP网络时，ICM考虑作为用户路由点(CRP)。ICM与美国电话电报公司网络联络通过SS7链路对一个对被联接的信号转发点(STP)。STP运载节点和网络控制点(NCP)之间的消息流量。NCP是处理从在美国电话电报公司网络的电话交换机接收的800号码呼叫路由请求的美国电话电报公司网络节点。

美国电话电报公司NIC连接ICM CallRouter对一个对在网络的STP通过呼叫A-links的两个56 KBPS电路。作为ICP服务一部分，美国电话电报公司提供这些链路。A链路来作为一个对，因此意味着链路冗余是标准功能。每A-link在一个SS7卡终止在ICP NIC平台。

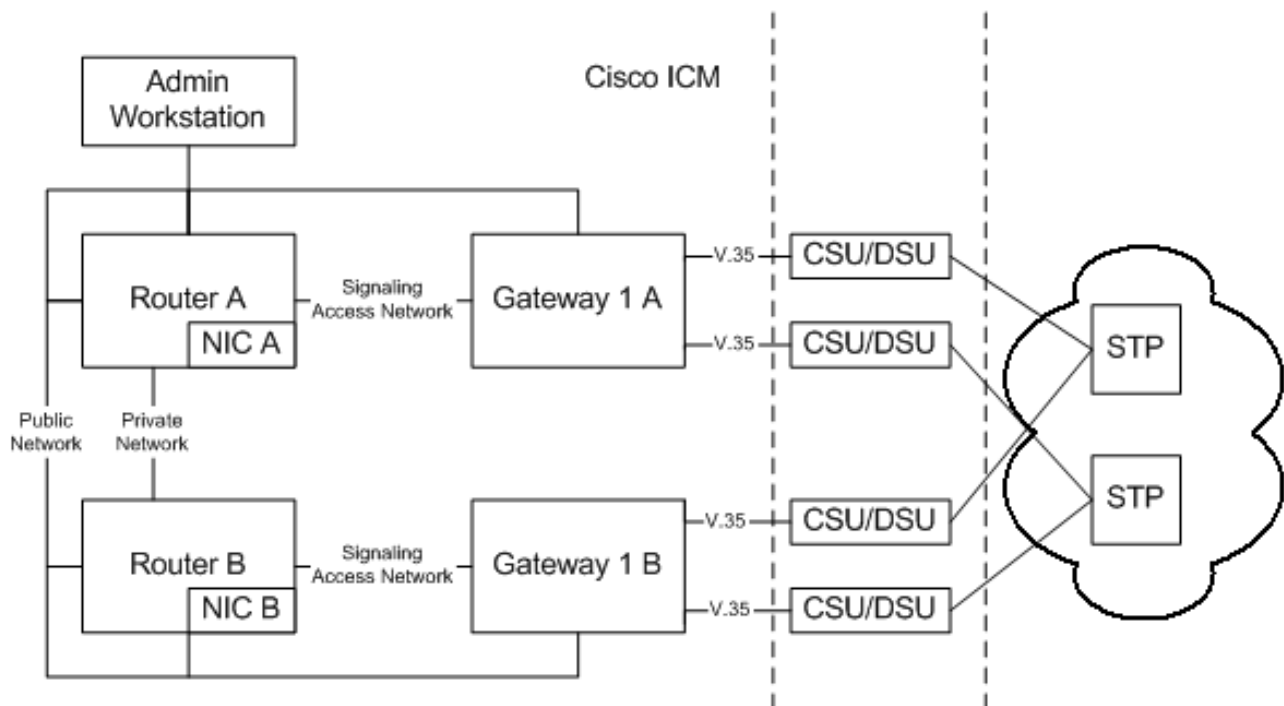
图2显示一全双工“被联接的对”配置有两个NIC的两路由器连接到两个网关的地方其中每一连接对两个STP (信号转接点)。此冗余配置充分地允许在ICM的任何单点故障，无需影响ICM的能力路由呼叫。

图2 – NIC和美国电话电报公司ICP网络之间的关系：ICM版本4.2和以上

达到对SS7网络的连接的一个或更多信令链路帮助。物理链路接口实施是通过适配器卡插入到网关PC。网关可以支持两PCI SS7适配器卡，虽然一个卡为多数安装是足够的。每适配器卡提供四条信令链路并且要求在计算机内的一专用的PCI slot。您能如所需要使用每个卡一条，两条，三条或者四条链路。

每适配器卡支持在V.35电子接口的四56条或64条Kbit/sec SS7链路。从网络提供的时钟频率(CSU/DSU)确定实际波特率。四个10英尺DTE电缆随附于每个卡。每个电缆在有一个标准的V.35管脚引线的一台34 Pin凸头块连接器终止。
