修理断开的无线LAN连接

本文提供信息帮助识别和排除在有一接入点(AP)和至少一个或更多无线客户端的无线局域网的常见问题故障。

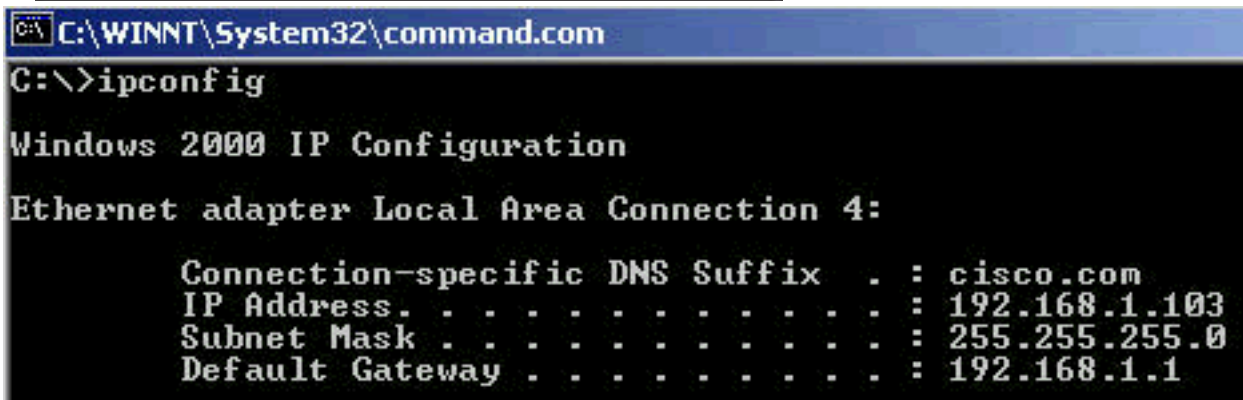
1. 选择**Start > Run**为了打开命令窗口。
2. 发出适当命令(如在此步骤列出)并且点击OK键。Windows ME、Windows 2000、Windows NT和Windows XP — **cmd**Windows 98和Windows 95 — **命令**
3. 发出适当命令(如在此步骤列出)在Command窗口为了显示IP地址。Windows ME、Windows 2000、Windows NT和Windows XP — **ipconfig**Windows 98和Windows 95 — **winipcfg**发生看起来这两个示例之一的显示

当类似于这些示例的您输出了时，请执行这些步骤为了确认连接：

1. 验证所有字段完成。如果不是所有的字段完成，您能有一个问题您的DHCP服务器。或者，如果使用一个静态配置，可以错误有某事您的IP配置。
2. 验证子网掩码是相同的为在LAN的所有设备。
3. 连接默认网关IP地址为了验证连接到您的默认网关。从命令窗口，请发出ping x.x.x.x命令。
Note: 在命令，x.x.x.x是默认网关的IP地址。如果ping是不成功的，请参阅[连接问题—AP对本文的有线LAN部分](#)。
4. 发出ping www.cisco.com命令为了验证连接到互联网。如果此ping是成功的，您有对允许您访问网页的互联网的一个运行中的连接。如果ping不是成功的，可以有您的浏览器设置的一个问题。进入步骤5。
5. 如果在第4步的ping发生故障，请设法连接IP地址198.133.219.25。**Note:** 这是Cisco.com的IP地址。如果此ping是成功的，有域名系统(DNS)的一个问题。问题最可能的是DNS服务器不是列出的。发出在命令窗口的ipconfig /all并且验证至少一个DNS服务器是列出的。如果DNS服务器不是列出的，请检查这些项目：DHCP服务器，如果使用DHCPDHCP服务器应该分配DNS服务器地址。您的Windows IP配置，如果使用一个静态配置
