# 修理断开的无线LAN连接

本文提供信息帮助识别和排除在有一接入点(AP)和至少一个或更多无线客户端的无线局域网的常见问题故障。

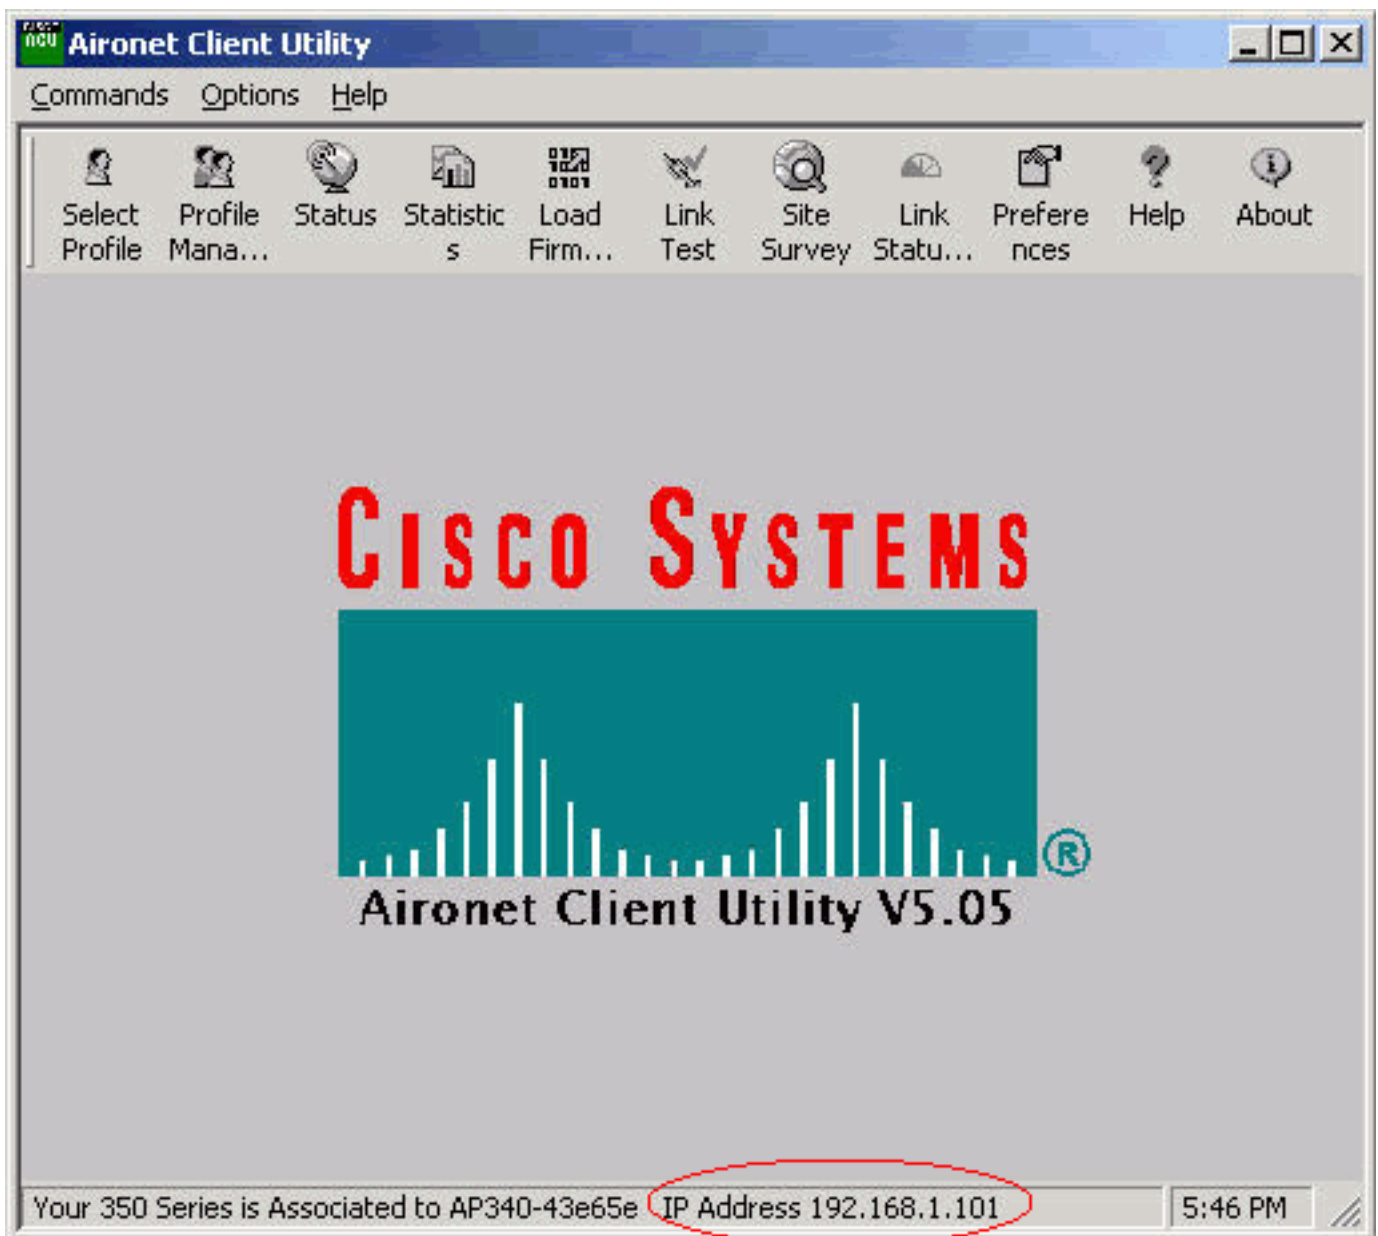
确定无线链路是否工作。最容易和普通方法做此确定是打开ACU、ADU、基站客户端工具或者AP管理页和看到是否有关联对IP地址。此示例显示什么ACU看上去象：

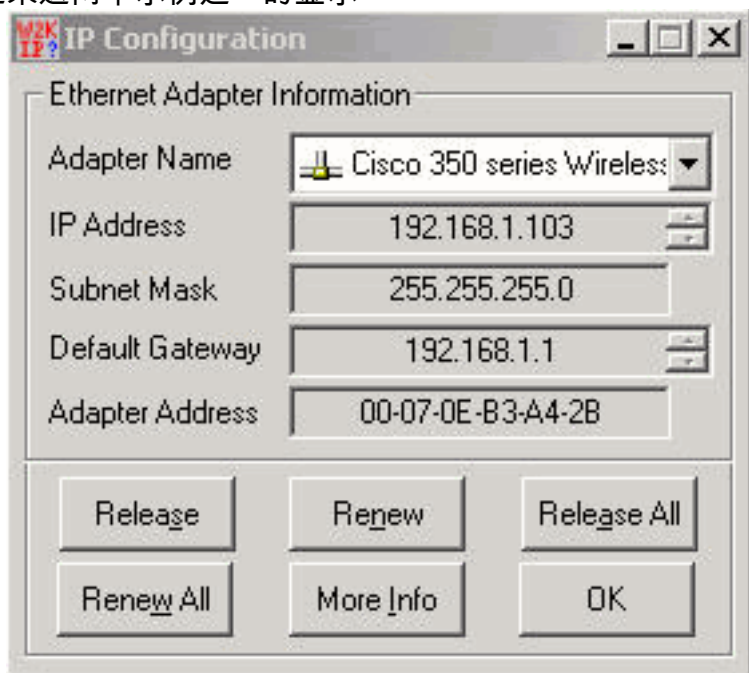
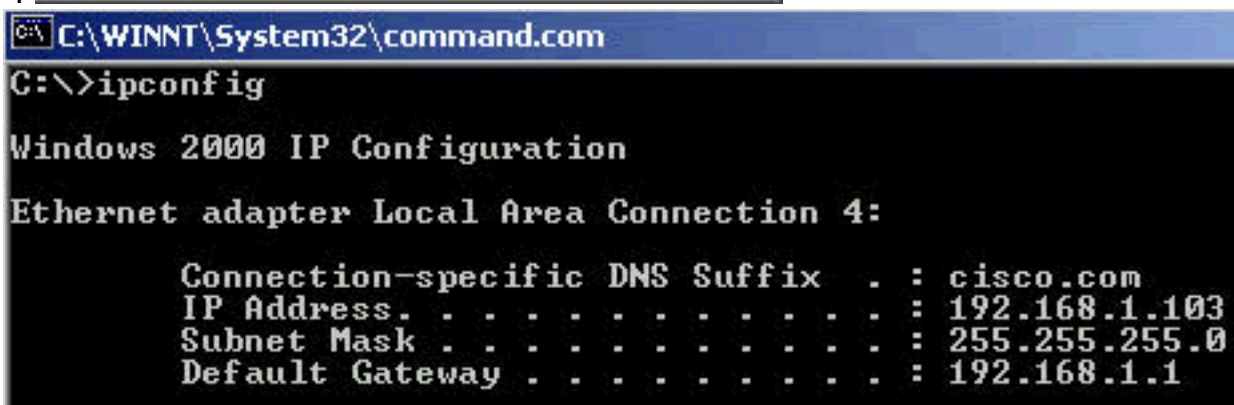
1. 选择**Start > Run**为了打开命令窗口。
2. 发出适当命令(如在此步骤列出)并且点击OK键。Windows ME、Windows 2000、Windows NT和Windows XP — **cmd**Windows 98和Windows 95 — **命令**
3. 发出适当命令(如在此步骤列出)在Command窗口为了显示IP地址。Windows ME、Windows 2000、Windows NT和Windows XP — **ipconfig**Windows 98和Windows 95 — **winipcfg**发生看起来这两个示例之一的显示

当类似于这些示例的您输出了时，请执行这些步骤为了确认连接：

1. 验证所有字段完成。如果不是所有的字段完成，您能有一个问题您的DHCP服务器。或者，如果使用一个静态配置，可以错误有某事您的IP配置。
2. 验证子网掩码是相同的为在LAN的所有设备。
3. 连接默认网关IP地址为了验证连接到您的默认网关。从命令窗口，请发出ping x.x.x.x命令。  
**Note:** 在命令，x.x.x.x是默认网关的IP地址。如果ping是不成功的，请参阅[连接问题—AP对本文的有线LAN](#)部分。
4. 发出ping www.cisco.com命令为了验证连接到互联网。如果此ping是成功的，您有对允许您访问网页的互联网的一个运行中的连接。如果ping不是成功的，可以有您的浏览器设置的一个问题。进入步骤5。
5. 如果在第4步的ping发生故障，请设法连接IP地址198.133.219.25。**Note:** 这是Cisco.com的IP地址。如果此ping是成功的，有域名系统(DNS)的一个问题。问题最可能的是DNS服务器不是列出的。发出在命令窗口的ipconfig /all并且验证至少一个DNS服务器是列出的。如果DNS服务器不是列出的，请检查这些项目：DHCP服务器，如果使用DHCPDHCP服务器应该分配DNS服务器地址。您的Windows IP配置，如果使用一个静态配置
