Cisco Unified无线网络基础设施中的Vocera IP电话配置

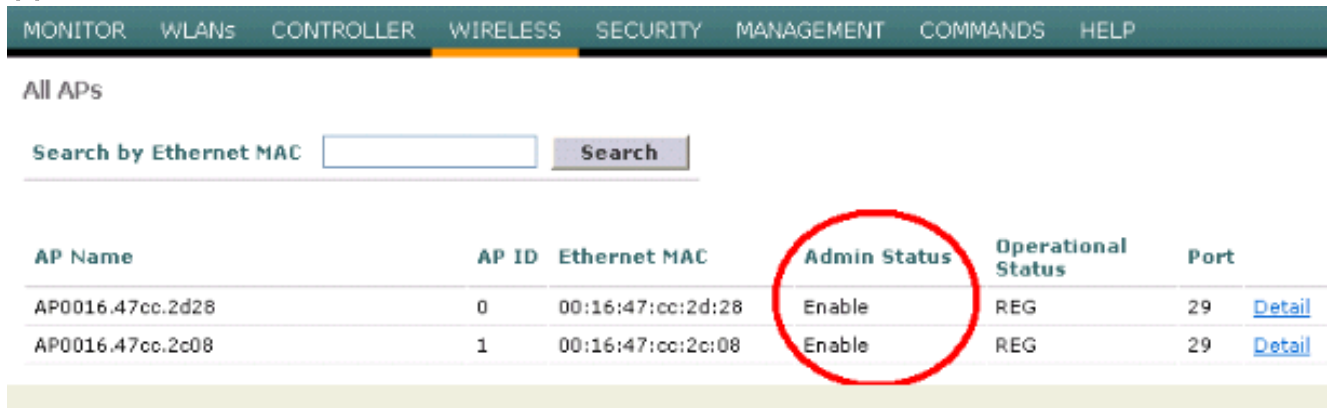
1. 点击**无线**位于在WLC顶部并且验证设置在管理状态下的所有接入点对**Enable (event)**。图 14

The screenshot shows the 'All APs' section of a WLC configuration page. At the top, there is a navigation bar with tabs: MONITOR, WLANs, CONTROLLER, WIRELESS, SECURITY, MANAGEMENT, COMMANDS, and HELP. Below the navigation bar, there is a search bar labeled 'Search by Ethernet MAC' with an input field and a 'Search' button. The main content is a table with the following columns: AP Name, AP ID, Ethernet MAC, Admin Status, Operational Status, and Port. The 'Admin Status' column is circled in red. The table contains two rows of data.

AP Name	AP ID	Ethernet MAC	Admin Status	Operational Status	Port
AP0016.47cc.2d28	0	00:16:47:cc:2d:28	Enable	REG	29 Detail
AP0016.47cc.2c08	1	00:16:47:cc:2c:08	Enable	REG	29 Detail

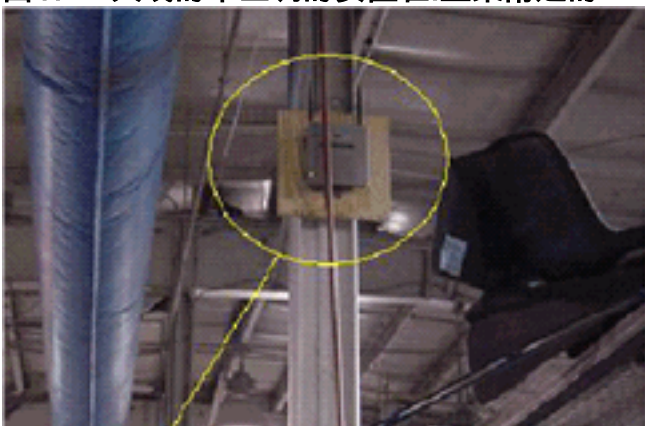
图17显示一接入点和天线的错误的安置接近I型梁，创建误解的信号模式。RF零点由信号通知交叉口创建，并且多路径失真被创建，当信号通知被反射时。此安置导致很少覆盖在接入点背后和在接入点前面的减少的信号质量。

图17 —天线的错误的安置在I型梁附近的

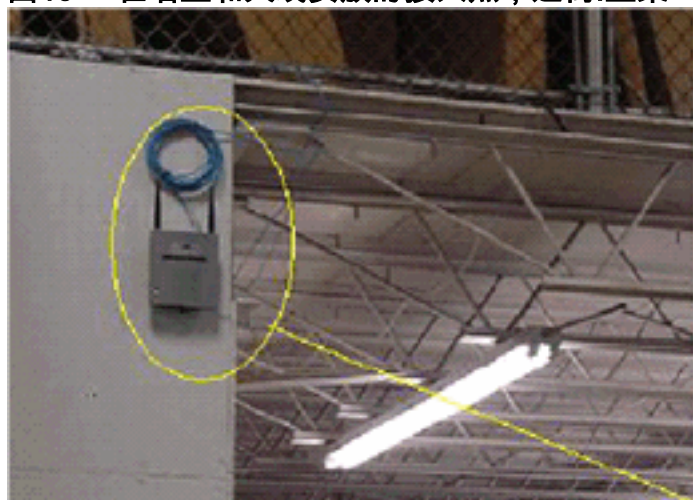
接入点和天线安置在表19是更好的，因为是远离I型梁，并且有少量反射信号、少量零点和较少多重通道的干扰。因为不应该盘绕以太网电缆，因此对天线的close此安置仍然不完善。并且，接入点能用2.4GHz天线启用指向楼层。这直接地在接入点之下提供更好的覆盖。没有在接入点上的用户。

图19 — 在墙壁和天线安置的接入点，远离I型梁

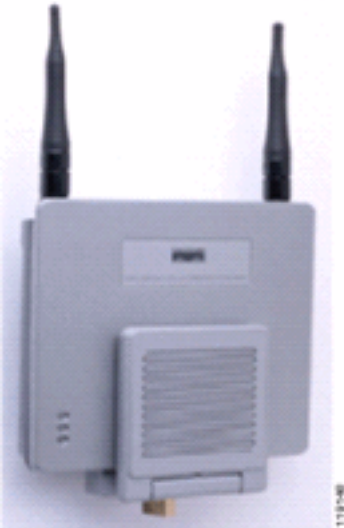
图23显示Cisco AP1200适当地安放的对墙壁。

图23 — Cisco AP1200安放对墙壁

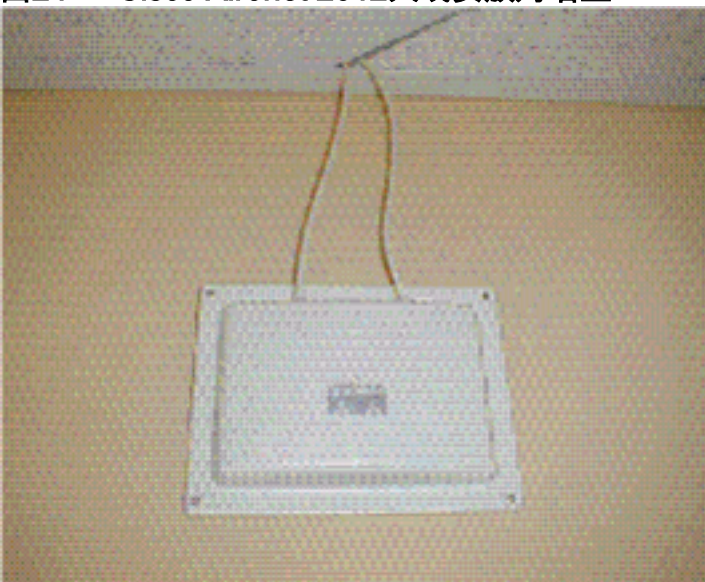
图24显示Cisco Aironet 2012分集补丁程序天线安放对墙壁。在这种情况下，Cisco AP1200在天花板瓦片上安放。

图24 — Cisco Aironet 2012天线安放对墙壁
