无线 LAN 网络中的连通性故障排除

本文帮助识别和排除故障在配置、干扰和电缆的普通的连接问题在无线网络。

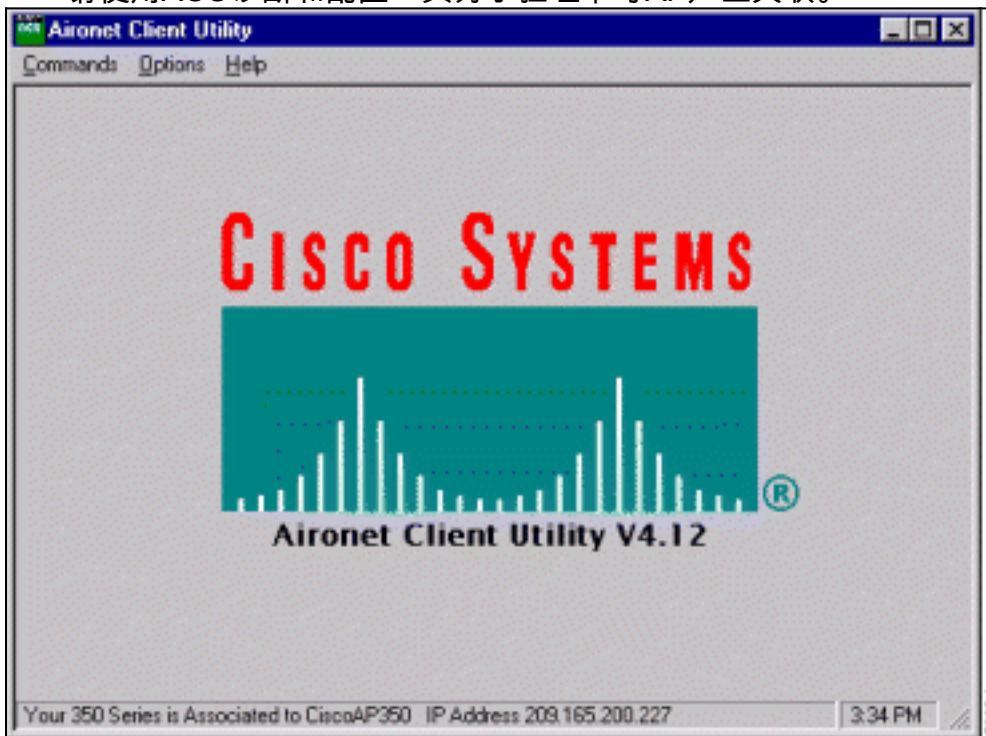
- 请使用ACU诊断和配置工具为了验证卡与AP产生关联。
