TelePresence MCU硬體故障排除指南

本檔案介紹用於對Cisco TelePresence多點控制單元(MCU)產品進行疑難排解的程式。本文檔針對影片系統管理員及其客戶為影片系統管理員的思科合作夥伴編寫。

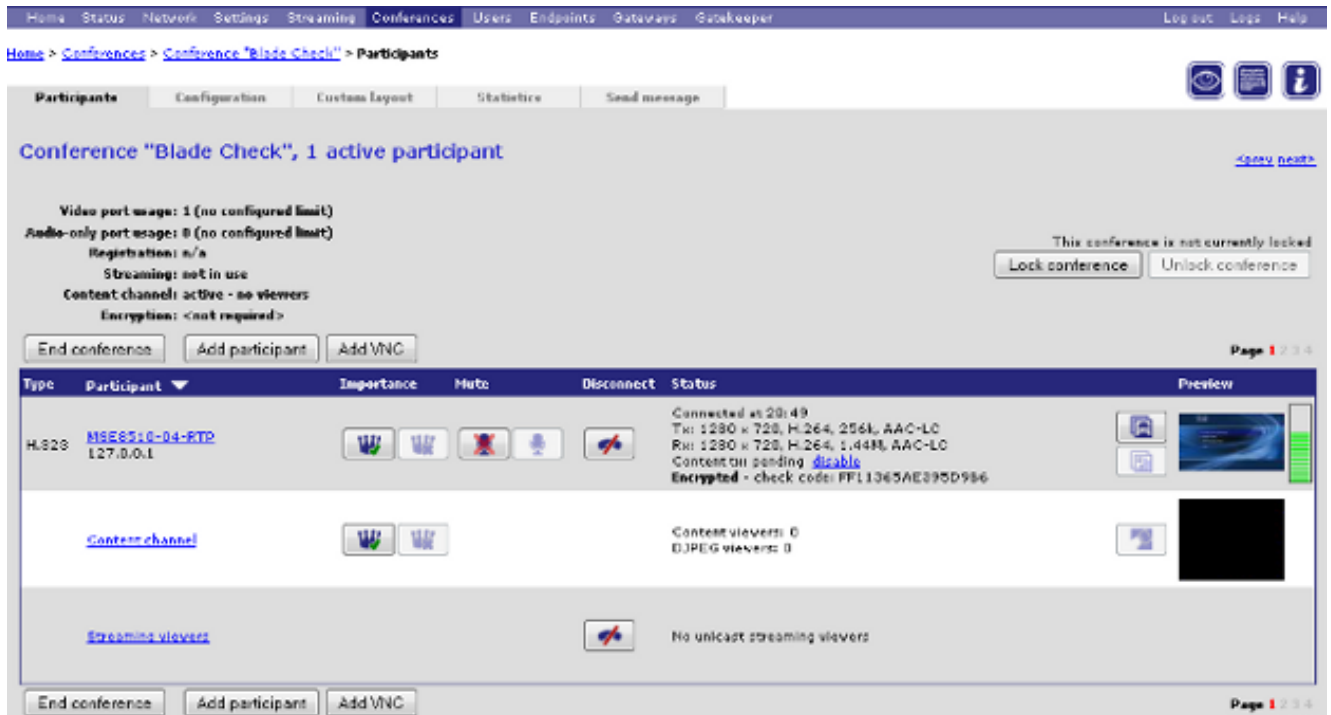
以下是MCU可以成功呼叫自身時MCU MSE 8510螢幕的示例：

建立新會議，並新增IP地址為**127.0.0.1**的H.323參與者。這會導致MCU回撥至其自己的自動總機(AA)。AA螢幕顯示在預覽縮圖中，並且音訊和影片編解碼器在每個方向上都經過協商。

如果這能正常運作，且看到一個已連線的參與者（類似於先前的映像），則很可能存在閘道管理員、網路或端點互通性問題。撥打真實的終端，然後使用事件日誌和H323/會話發起協定(SIP)日誌進行故障排除。如果連線立即失敗，但Web介面仍然運行，請繼續此過程。

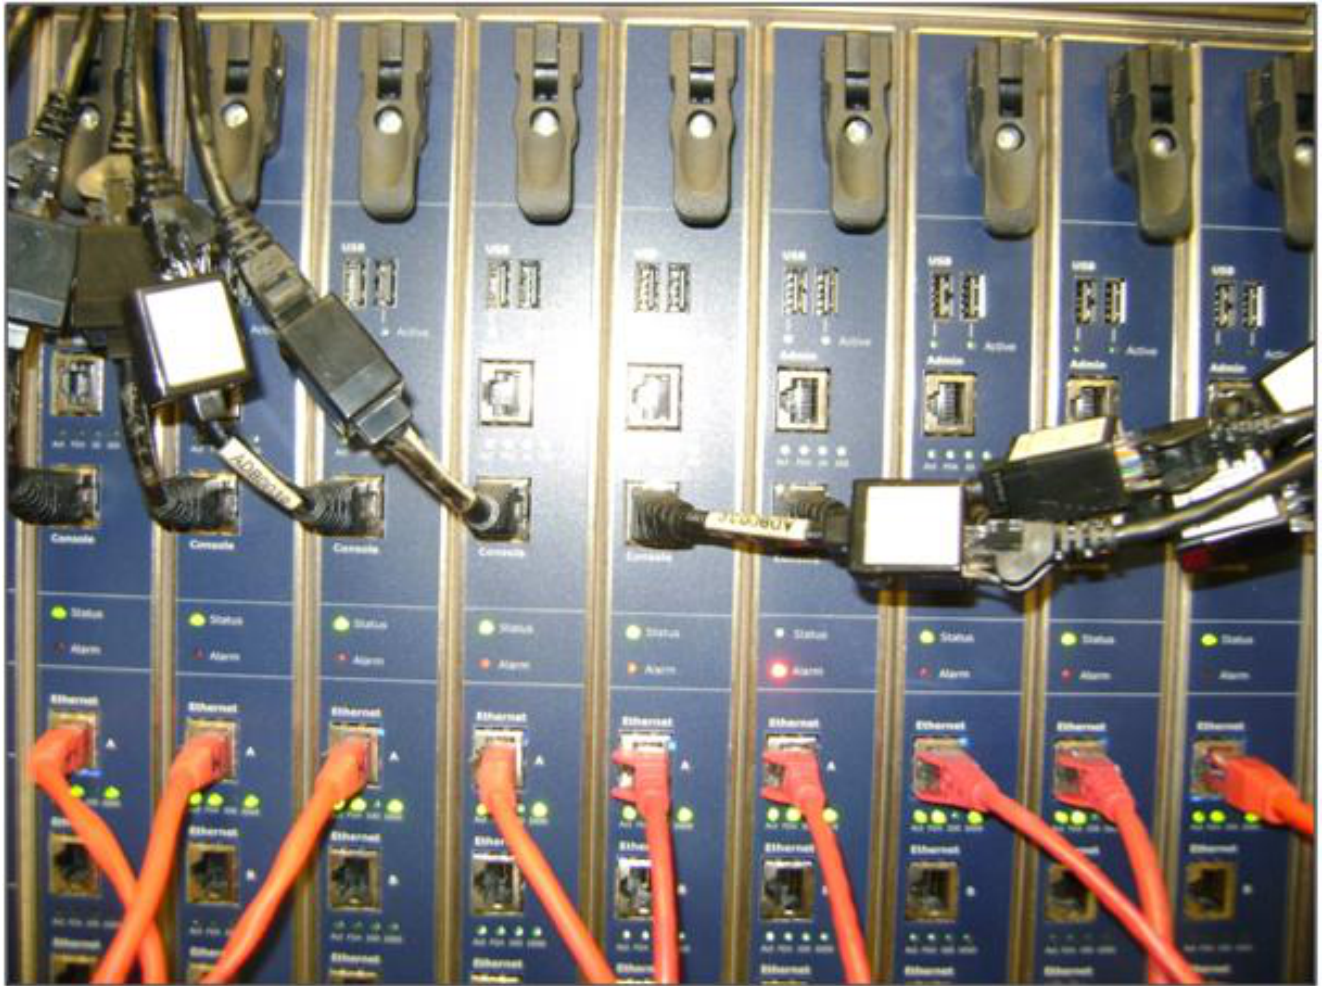
此圖顯示八個MCU MSE 8510系列刀片已成功啟動，其中一個刀片仍在啟動或無法成功啟動：

1. 確保為刀片式伺服器在最初開啟機箱電源之後提供足夠的時間進行引導（或將刀片式伺服器安裝到已通電的機箱中）。這大約需要20分鐘。
2. 觀察並注意刀片式伺服器正面照明的LED燈的顏色。重要的LED指示燈為：

電源（藍色） — 此指示燈位於底部塑膠卡舌正上方，在刀片式伺服器通電後隨即亮起。

狀態（綠色） — 當刀片式伺服器成功啟動時，此指示燈亮起。

警報（紅色） — 當刀片式伺服器正在啟動或處於無法啟動的狀態時，此指示燈熄滅。

乙太網埠A鏈路（三條綠色） — 指示燈指示活動、雙工和速度。自版本4.4起，8510僅支援埠A上的連線；不支援埠B、C和D。

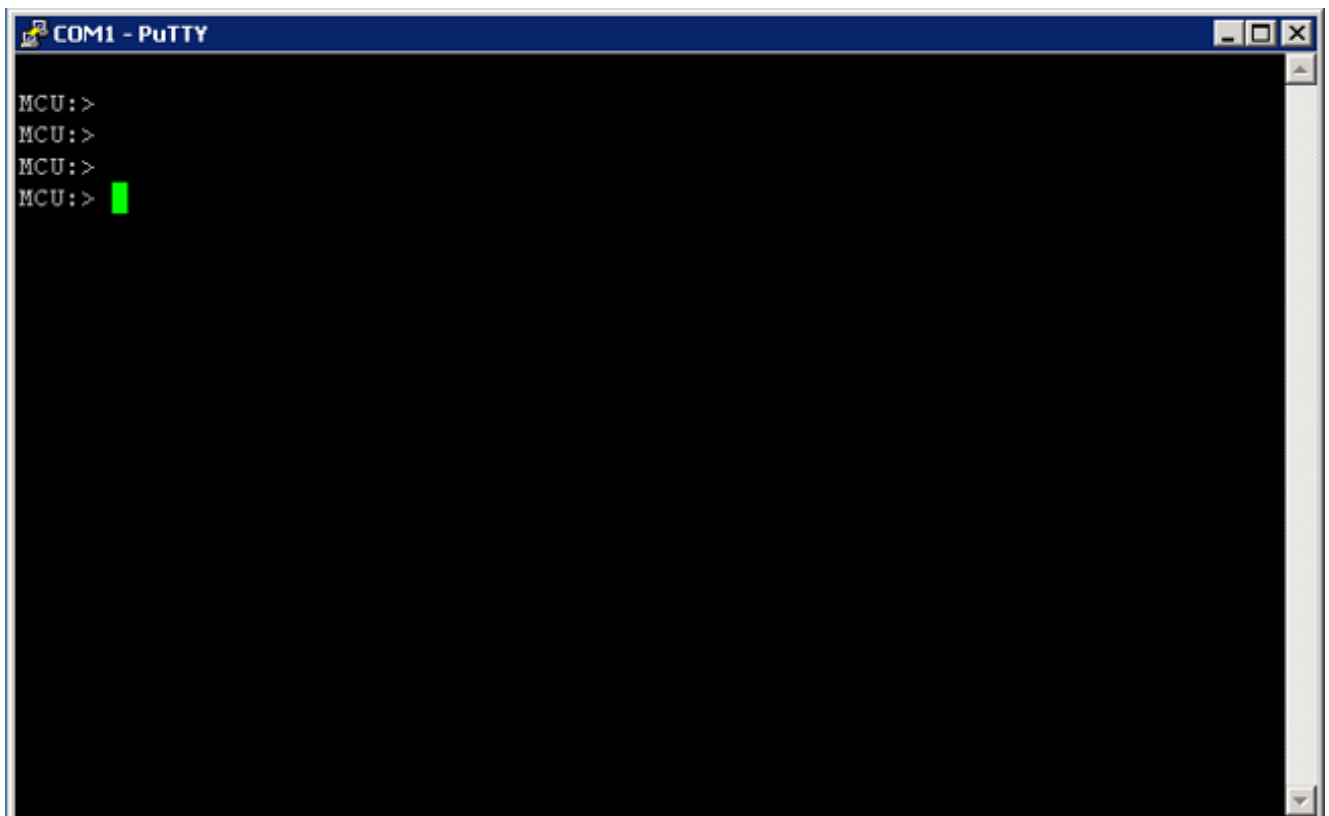
3. 若要確認已連線的終端會話是否實際連線，請按幾次Enter鍵，系統會顯示提示。顯示的提示顯示您的裝置(例如IPGW:>、ISDNGW:>或MCU:>)：

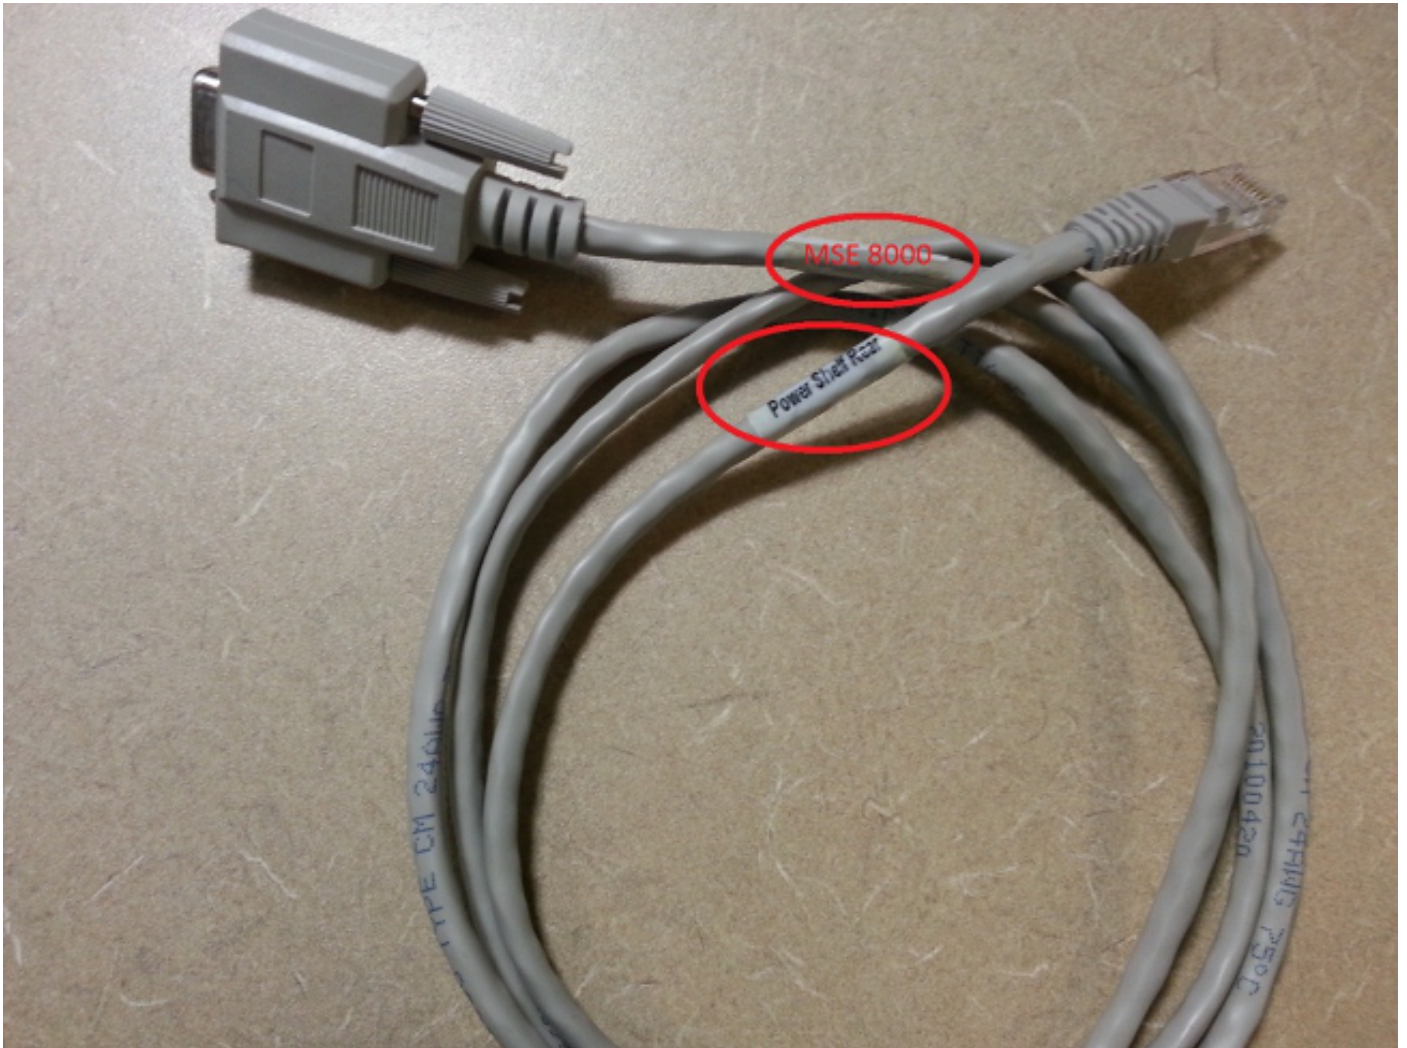
檢查從電源架背面到機箱的電源架監控電纜。這是用於電源架監控的特殊電纜。檢查電纜時一定要小心，因為它很容易與常規DB9-RJ45控制檯電纜混淆。電源架監控電纜上貼有標籤，上面寫著 Power Shelf Rear:

MSE 8000系列機箱背面有兩個聯結器對：左邊的聯結器對標籤為Slot 10，右邊的聯結器對標籤為Slot 1。確保監控電纜連線到**插槽1**，這是代表MSE 8050系列管理引擎插槽的聯結器。
