資料機疑難排解

簡介

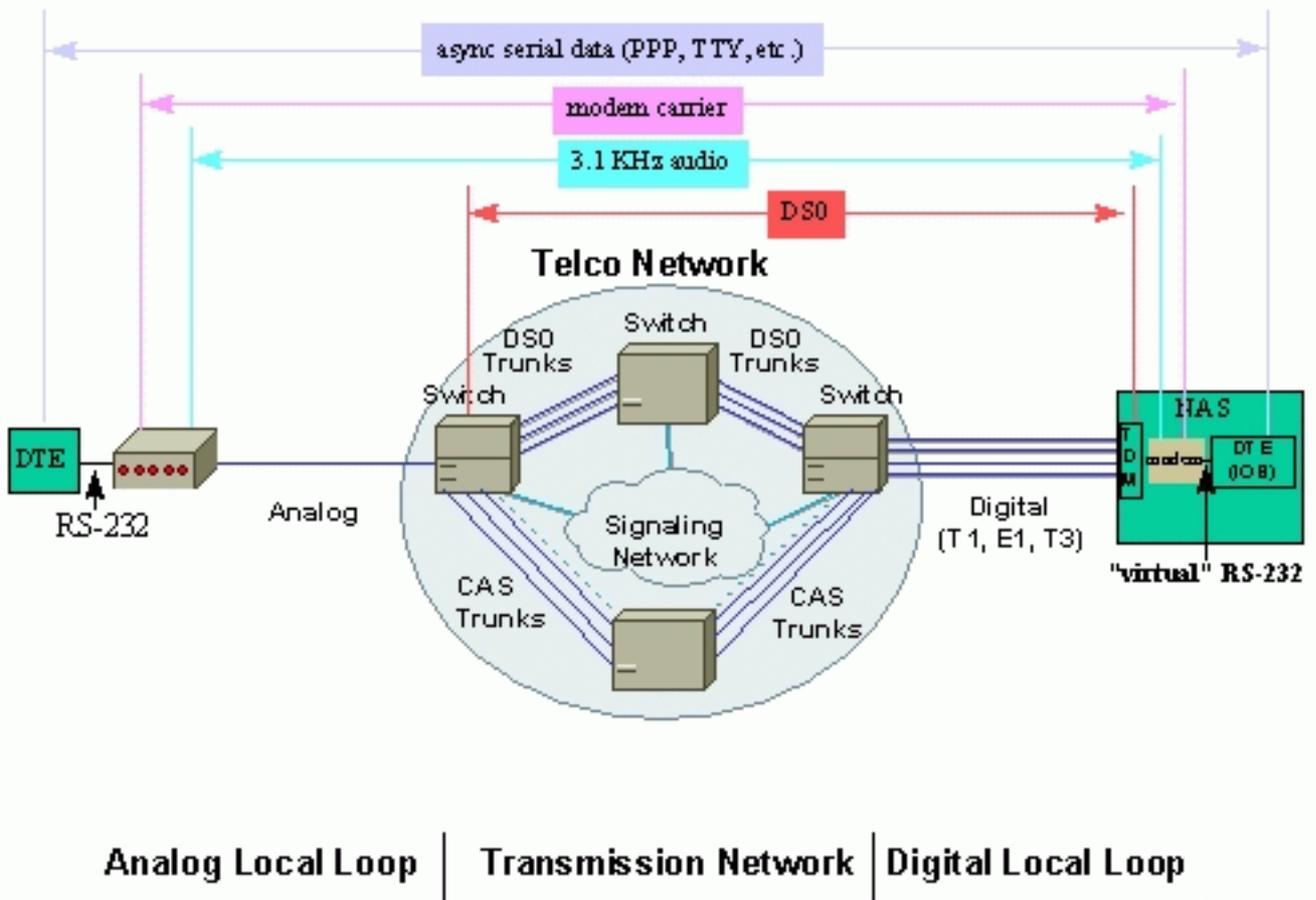
現代模擬數據機通訊變得非常複雜。最新的技術不再依賴於簡單的基本佈局，而是期望電話公司 (Telco) 雲端構建在數位技術端到端的基礎之上。這導致了頻寬的大幅增長，同時也增加了複雜性。大多數數據機呼叫連線現在取決於下圖所示的元件：

本地環路提供了與Telco雲的無錯誤介面。遠端使用者端可能具有類比或數位回圈，而存取伺服器通常設計為透過數位回圈運作。如果其中一個環路發生故障，則兩端之間的進一步連線也將失敗。

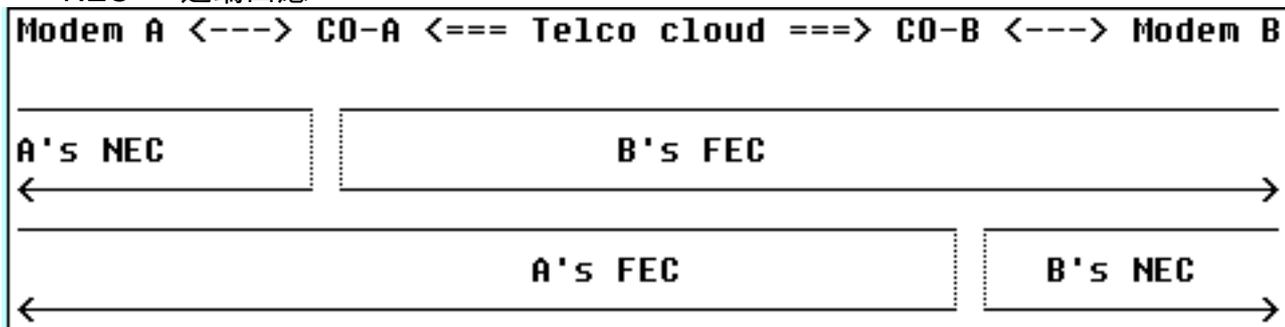
在下圖中：

- FEC — 遠端回應
- NEC — 近端回應

現代調制 (V.32及以上) 使用回聲消除器使傳送和接收訊號能夠同時佔據相同的頻帶。它們具有數位訊號處理器(DSP)以跟蹤所傳送的訊號，然後從所接收的訊號中減去該訊號。現代使用者端 (類比線路端) 資料機包含近端和遠端迴音消除器。MICA資料機僅包含遠端迴音消除器，而不是近端迴音消除器，因為它們不期望連線到類比本地回圈。使用數字本地連線時，應該幾乎沒有近端回應。

33600 這裡有一些范例，show modem operational-status輸出來自良好的T1(數字到交換機)和壞的 (A-D轉換) T1。除了遠端回波的差異，還要注意SNR差異 (41 dB與35 dB)，與中等的28800載波相比，SNR差異可產生完美的載波。

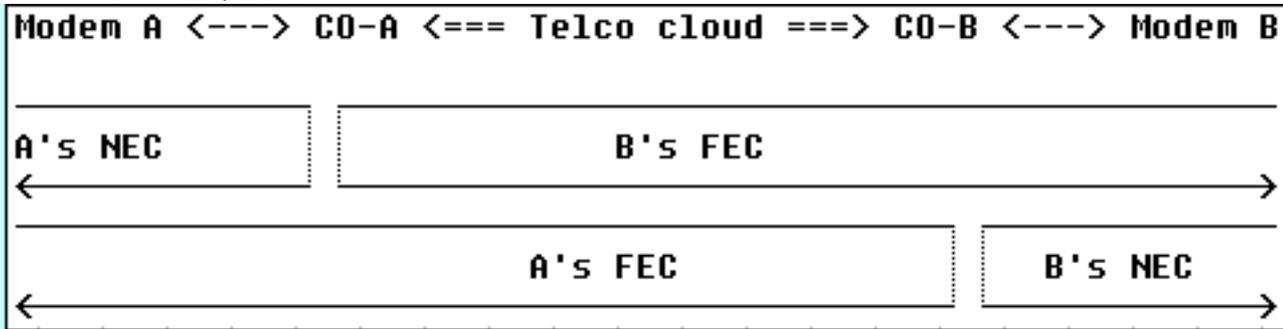
在下圖中：

- FEC — 遠端回應
- NEC — 近端回應

現代調制 (V.32及以上) 使用回聲消除器使傳送和接收訊號能夠同時佔據相同的頻帶。DSP會跟蹤所傳送的訊號，然後從所接收的訊號中減去該訊號。現代使用者端 (類比線路端) 資料機包含近端和遠端迴音消除器。MICA資料機僅包含遠端迴音消除器，而不是近端迴音消除器，因為它們不期望連線到類比本地回圈。使用數字本地連線時，(虛擬) 應該沒有近端回應。

這裡是show modem operational-status的范例，分別來自良33600 (數位到交換器) 和壞 (A-D轉換) T1。除了遠端回波的差異，還要注意SNR差異 (41 dB與35 dB)，與中等的28800載波相比，SNR差異可產生完美的載波。

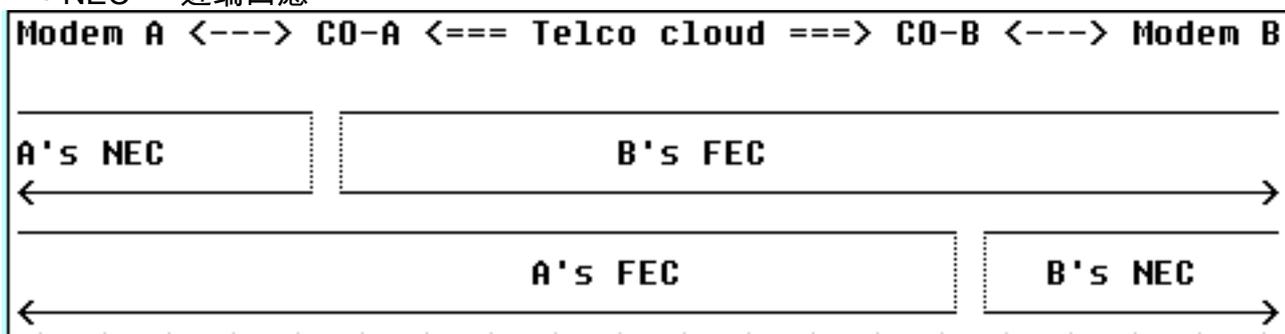
在下圖中：

- FEC — 遠端回應
- NEC — 近端回應

現代調制（V.32及以上）使用回聲消除器使傳送和接收訊號能夠同時佔據相同的頻帶。DSP會跟蹤所傳送的訊號，然後從所接收的訊號中減去該訊號。現代使用者端（類比線路端）資料機包含近端和遠端迴音消除器。MICA資料機僅包含遠端迴音消除器，而不是近端迴音消除器，因為它們不期望連線到類比本地回圈。使用數字本地連線時，（虛擬）應該沒有近端回應。

這裡是show modem operational-status的范例，分別來自良33600（數位到交換器）和壞（A-D轉換）T1。除了遠端回波的差異，還要注意SNR差異（41 dB與35 dB），與中等的28800載波相比，SNR差異可產生完美的載波。
