配置客戶端數據機以與思科接入伺服器配合使用

簡介

對數據機連線進行故障排除時，必須評估三個主要方面：客戶端數據機、電信網路和網路訪問伺服器(NAS)。您必須確保任何一端的數據機，以及電信網路正常工作，因為這些因素中的任何一個問題都可能影響數據機連線。本文探討如何最佳化和疑難排解使用者端資料機相關問題。

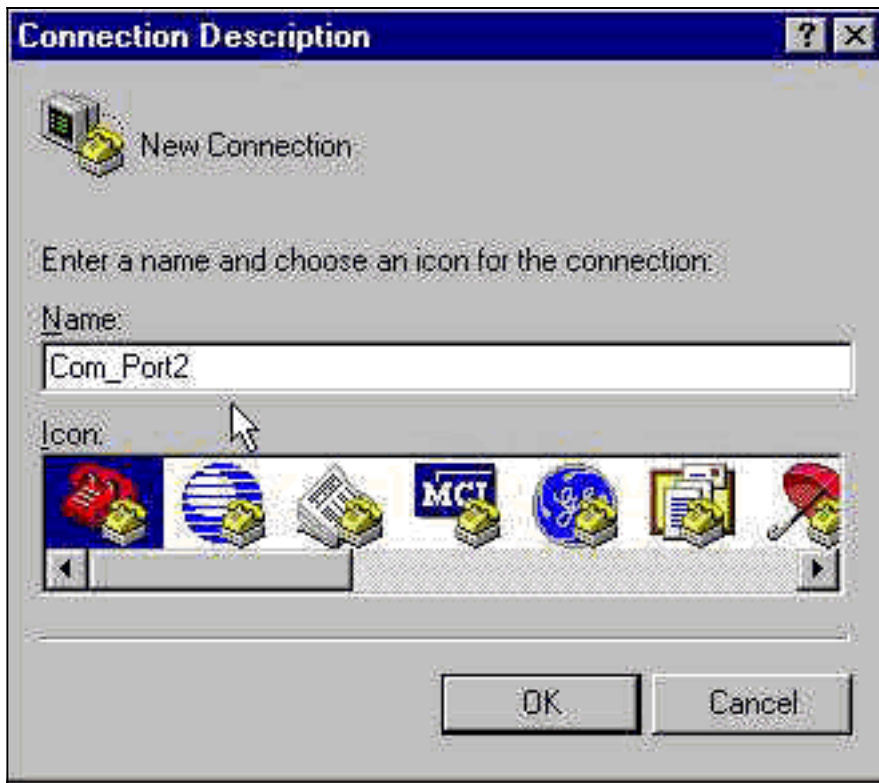
1. 在「Start」選單中，指向「Programs > Accessories」，然後選擇「HyperTerminal」。注意：如果超級終端未顯示在選單中，則需要從Windows CD-ROM安裝它。
2. 按兩下Hypertrm.exe檔案。此時將顯示「連線說明」對話方塊([請參見](#)圖1)。圖1 — 連線描述

對話方塊

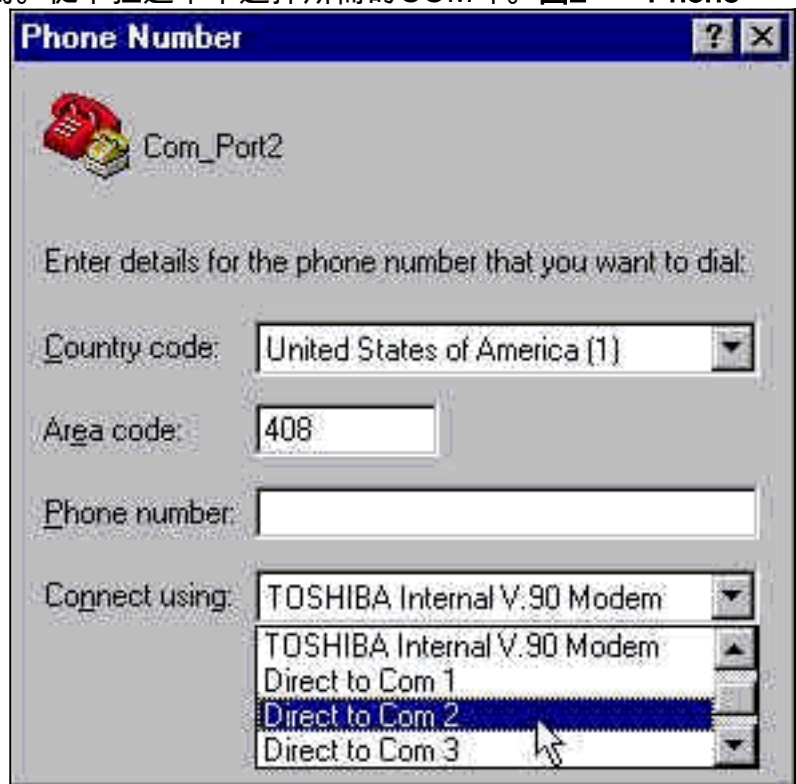
3. 選擇適當的名稱和圖示。
4. 按一下「OK」（確定）。將顯示「電話號碼」對話方塊(請參見圖2)。超級終端機假設您想要通話，因此它會提示輸入電話號碼。從下拉選單中選擇所需的COM埠。圖2 - 「Phone

Number (電話號碼) 對話方塊

進行選擇時，會顯示相關的埠屬性對話方塊。

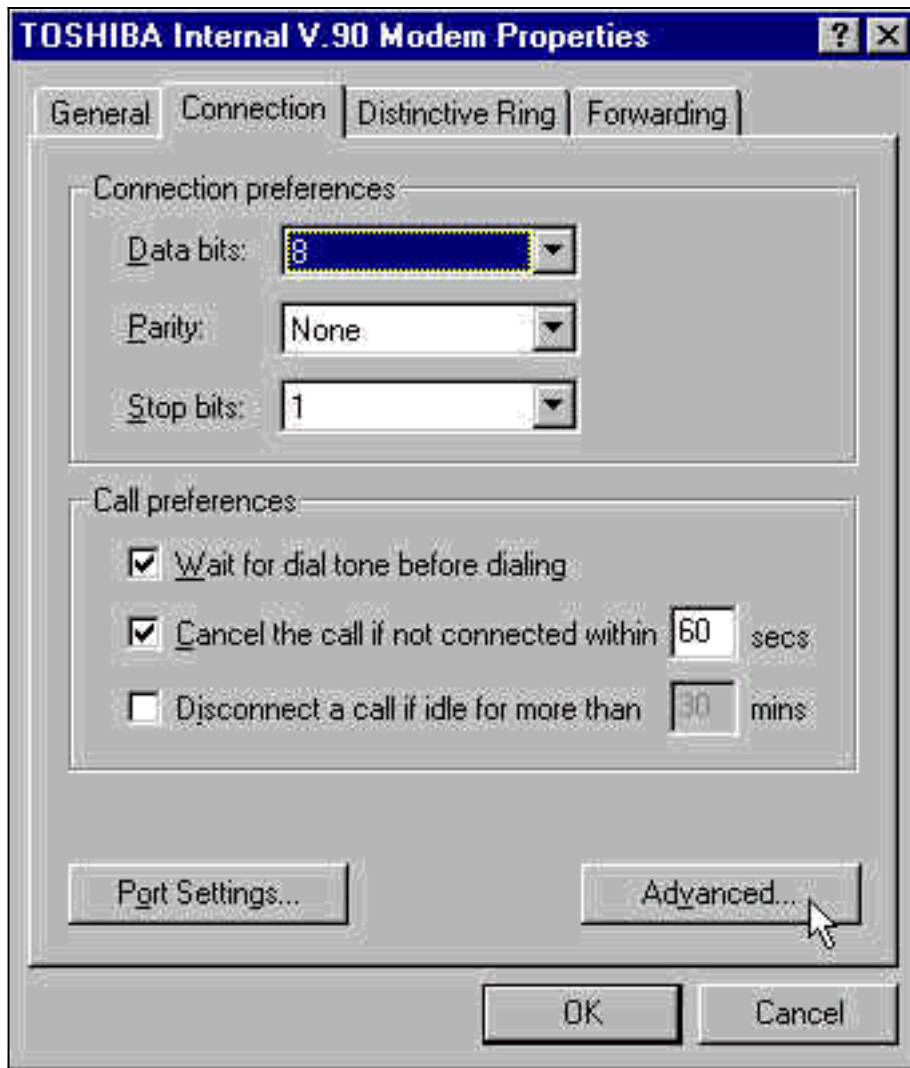
3. 選擇 **Connection** 頁籤，然後按一下 **Advanced** 按鈕(請參見圖5)。圖5 — 指定高級連線設定

將顯示「高級連線設定」對話方塊。

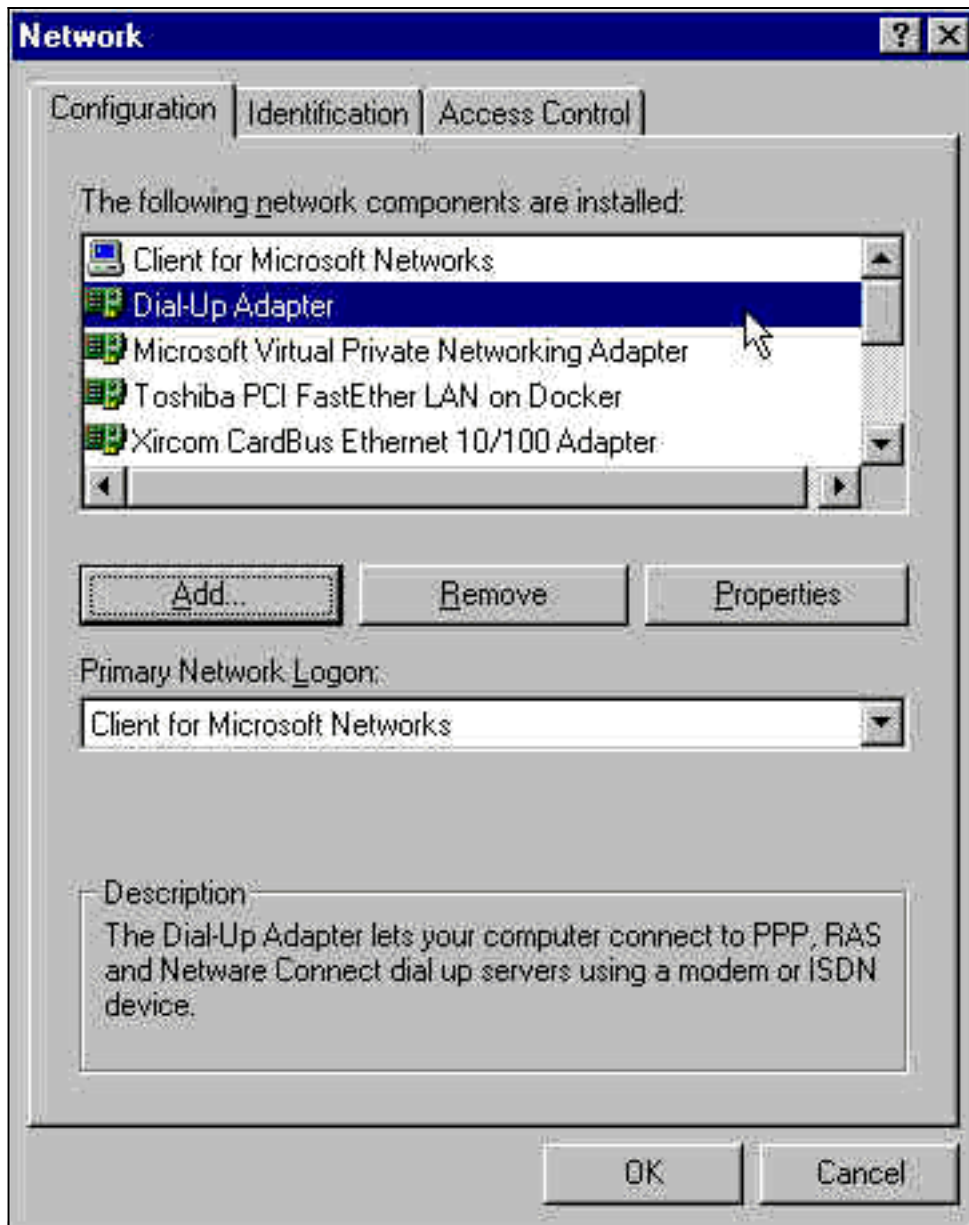
1. 在**開始**選單中，指向**控制面板**，然後選擇**網路**。此時將顯示「網路」對話方塊。
2. 從網路元件清單中選擇**Dial-Up Adapter**，然後按一下**Properties**按鈕(請參見圖7)。圖7 - 「Network (網路)」對話方塊

將顯示撥號介面卡屬性

對話方塊。

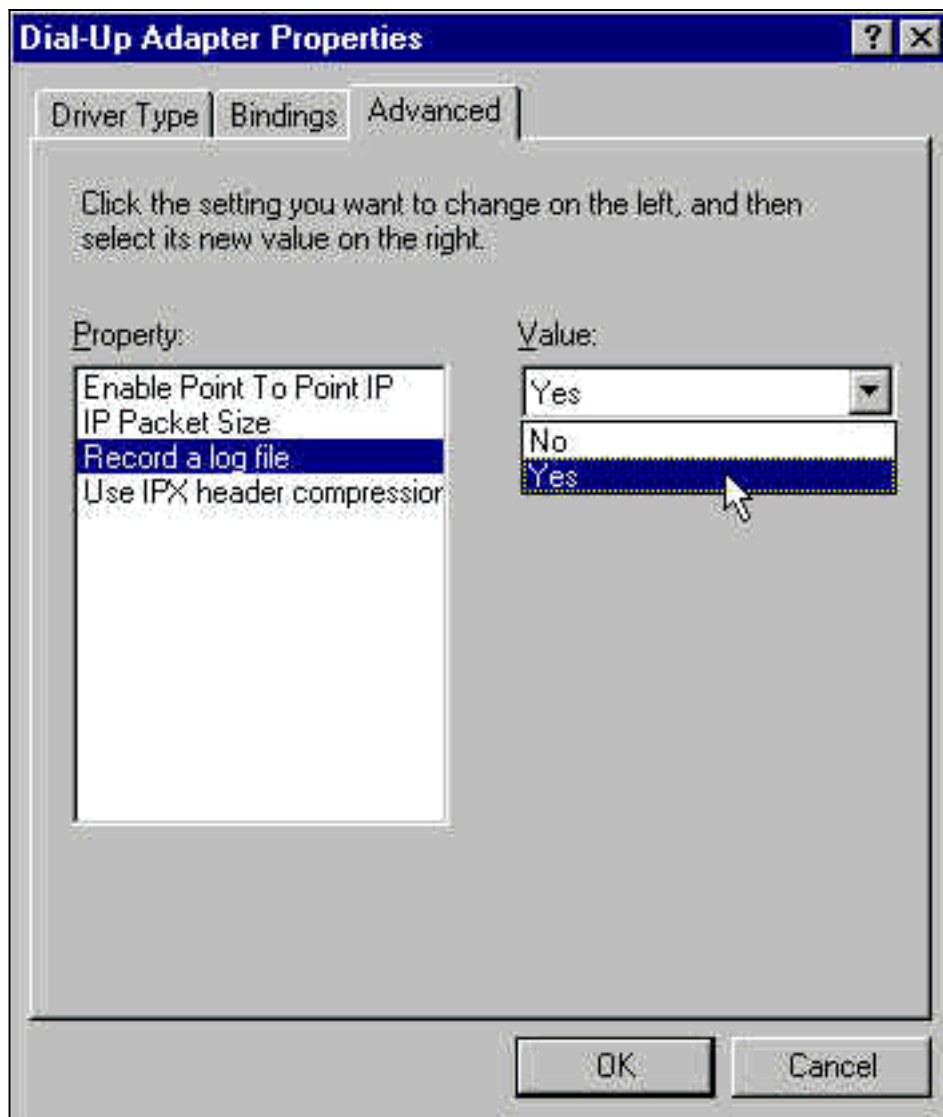
3. 選擇Advanced頁籤。從屬性清單中，選擇記錄日誌檔案。在「Value」下拉式清單中選擇Yes(請參閱圖8)。圖8 — 啟用撥號介面卡的PPP日誌記錄
