排除ASR903系列路由器上的常見硬體問題

本文檔介紹如何分析聚合服務路由器903(ASR903)上的常見硬體故障症狀及其故障排除方法。

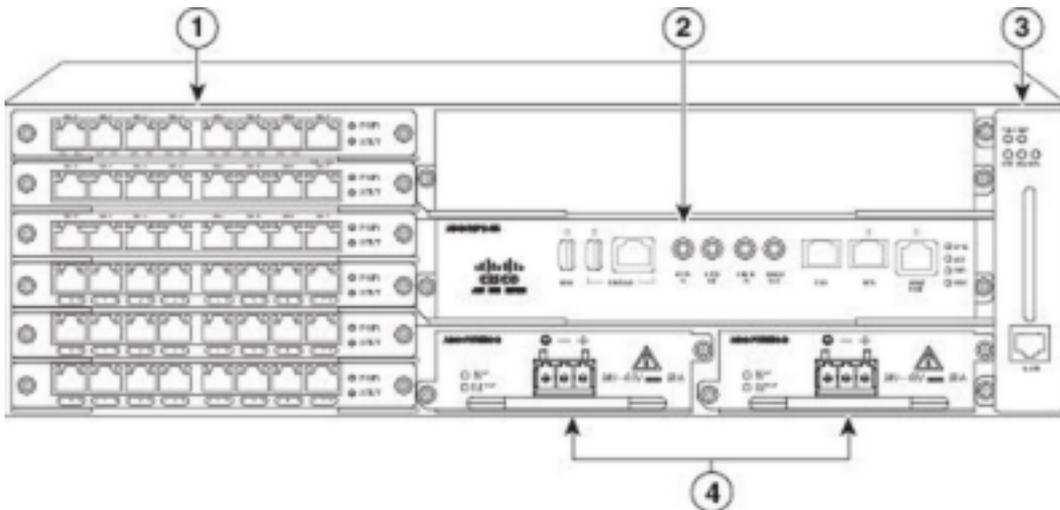
該平台包括以下主要現場可更換單元(FRU)，如下圖所示：

標籤 元件

- 1 介面模組(IM)
- 2 兩個路由交換處理器(RSP)單元插槽。支援RSP1A-55、RSP1B-55、RSP2A-64和RSP2A-128
- 3 風扇托架
- 4 冗餘直流電源
