排除PA-A3 ATM埠介面卡上的輸入和輸出錯誤

Cisco為7500和7200系列路由器提供三個ATM埠介面卡。PA-A3埠介面卡設計用於需要實施流量整形以控制虛電路頻寬的WAN鏈路。

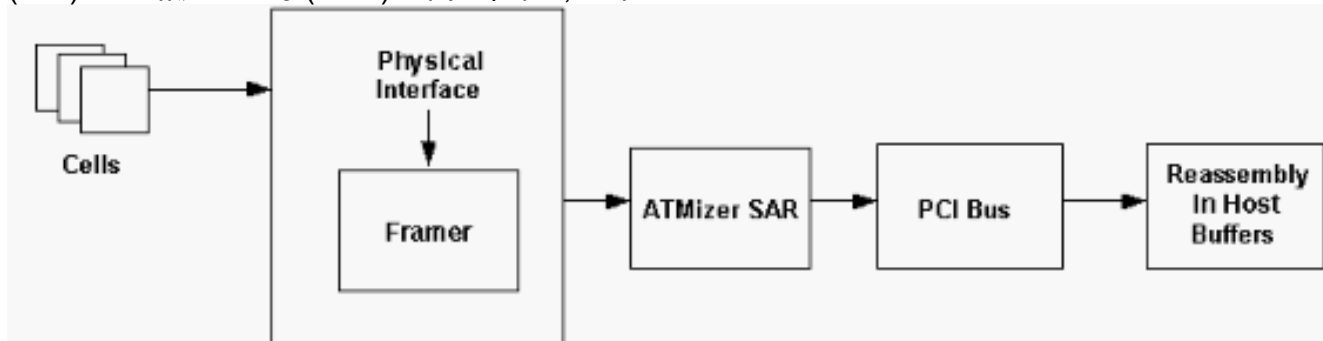
路由器將單元或重組後的資料包儲存在不同的儲存器位置。用圖表詳細瞭解此過程，以說明從PA-A3上的物理線路接收路徑位時所採用的路徑位：

1. 當一個單元到達時，幀生成器晶片將單元儲存在其先進先出(FIFO)儲存器中，該儲存器可以包含四個48位元組的單元。
2. 該單元接著移至ATMizer SAR單元緩衝區，包括4 MB傳輸(Tx)和4 MB接收(Rx)板載記憶體或本地靜態隨機存取記憶體(SRAM)。
3. 此時，信元會採用不同的路徑，這取決於PA-A3的硬體版本。在硬體版本1.0中，PA-A3僅使用板載SRAM作為額外的單元儲存，並將單元通過外圍元件互連(PCI)轉發到通用介面處理器(VIP)或網路處理引擎(NPE)主機記憶體，並在其中進行重組。

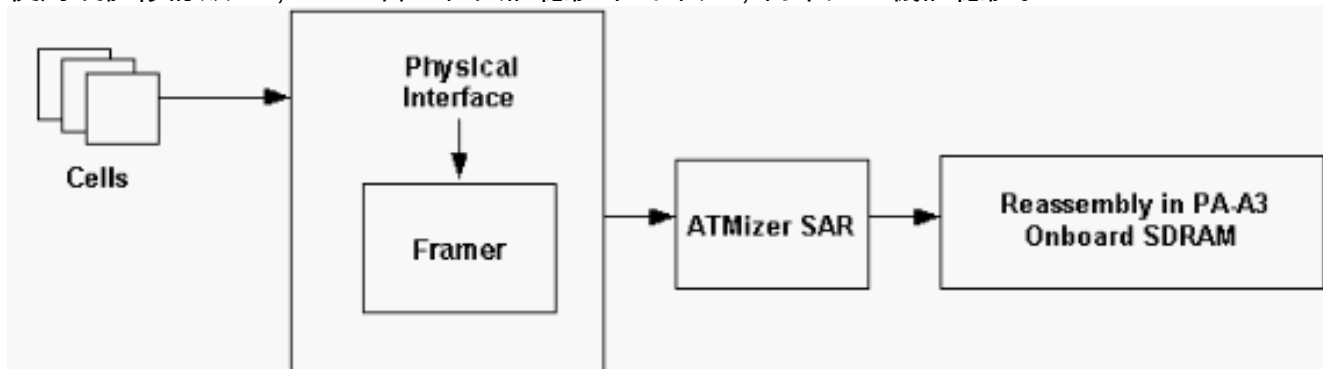
使用硬體修訂版2.0,PA-A3會重組其記憶體中的單元，而不是主機記憶體。

換句話說，修訂版2.0使用幀模式並將資料包從埠介面卡傳輸到主機記憶體，而修訂版1.0使用單元格模式並將單元格傳輸到主機記憶體。使用show diag命令以確定PA-A3的硬體版本：
