# 排除SONET鏈路上的位元錯誤率錯誤

本檔案將說明透過SONET(POS)路由器介面傳輸的封包上的位交錯奇偶校驗(BIP-8)檢查。

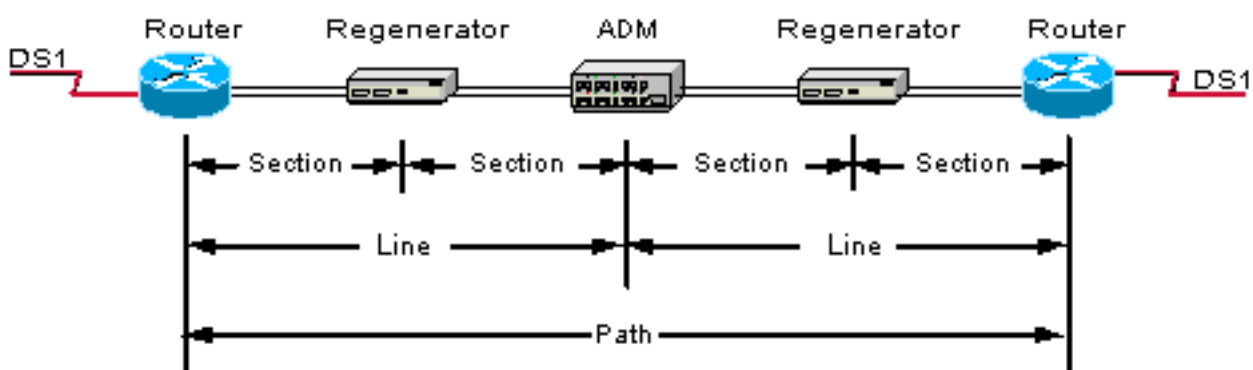
此圖說明一個典型的SONET網路：

當您通過密集分波多工(DWDM)鏈路將兩個路由器POS介面點對點連線而不使用中間SONET或同步數字體系(SDH)裝置時，所有三個BIP機制都監控同一網段，並通常檢測相同的錯誤。但是，在此配置中，B2必須提供最精確的位錯誤計數。

在B1和B2錯誤中不增加B3錯誤的增量在統計上是不可行的。只有當錯誤影響到B3位元組未監視的幀的部分時，才會發生此情況。回想一下，B3位元組涵蓋路徑開銷和負載部分。
