排除ASR 9000系列Punt交換矩陣資料路徑故障

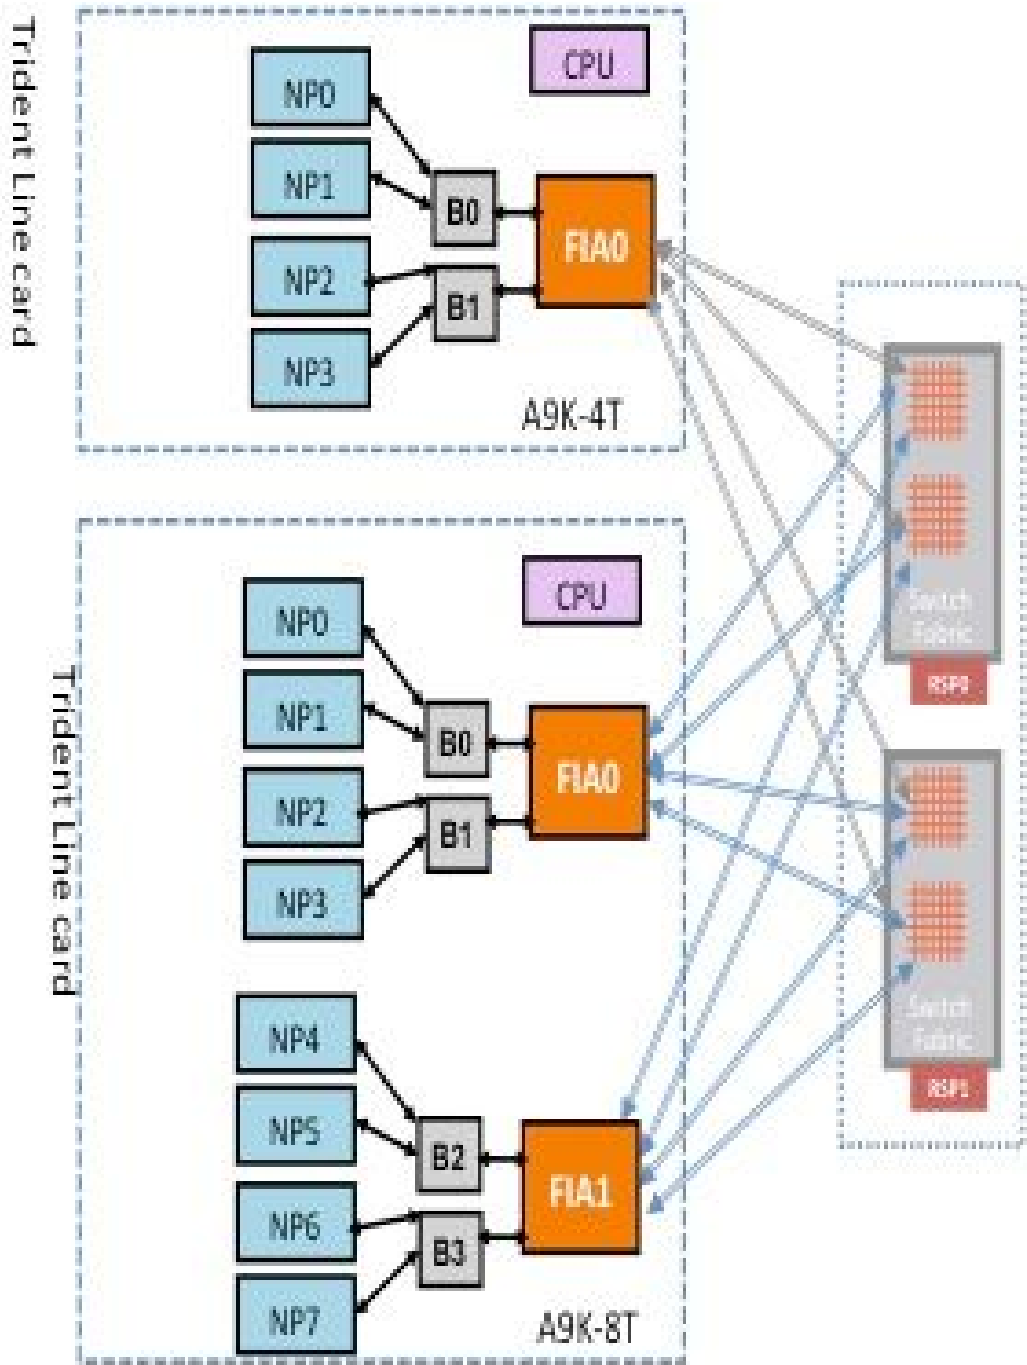
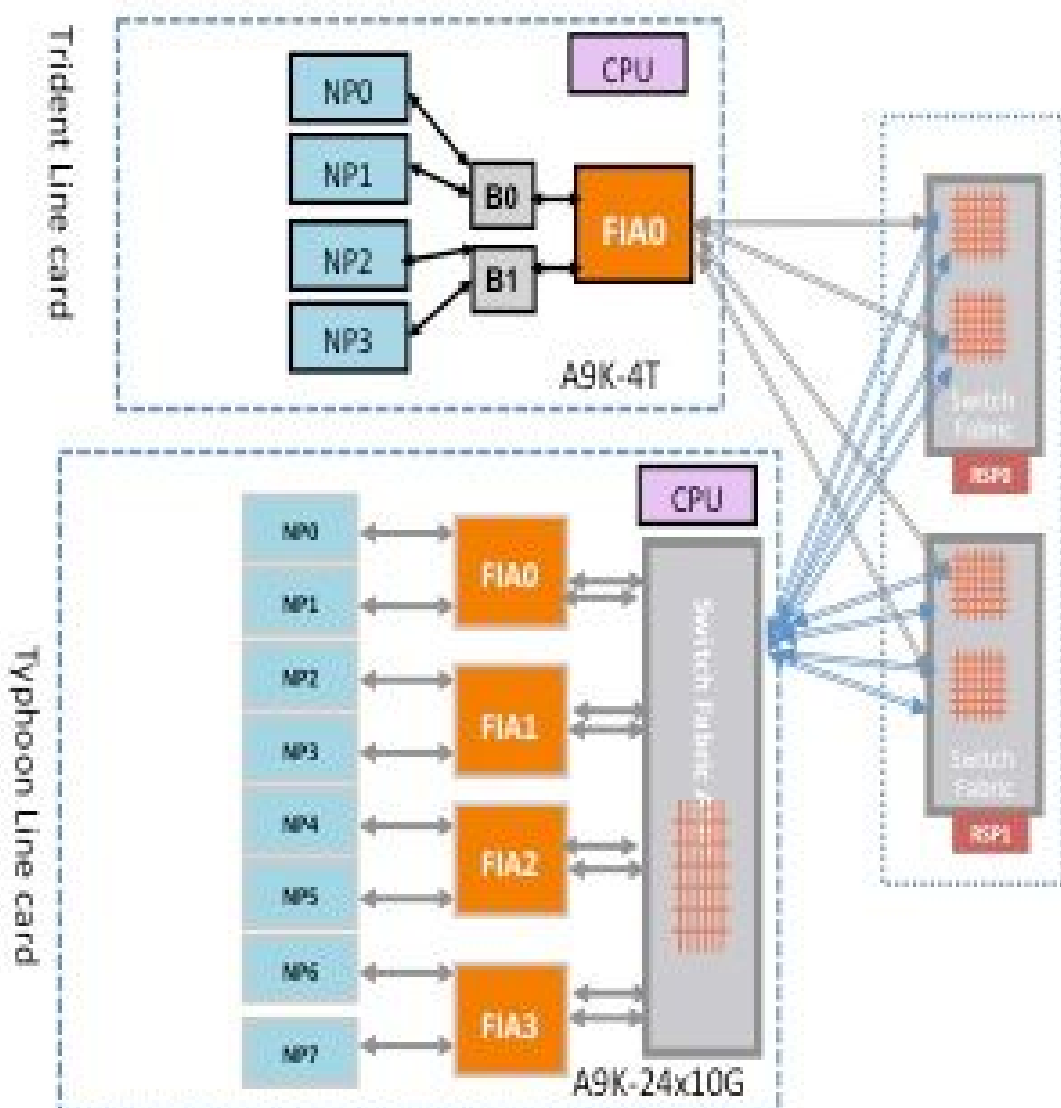
根據線卡型別，資料包可通過交換機交換矩陣經過兩跳或三跳。Typed generation線卡新增了額外的交換矩陣元素，而基於Trident的線卡僅使用路由處理器卡上的交換矩陣來交換所有流量。以下圖表顯示這兩種線卡型別的交換矩陣元素，以及到路由處理器卡的交換矩陣連線：

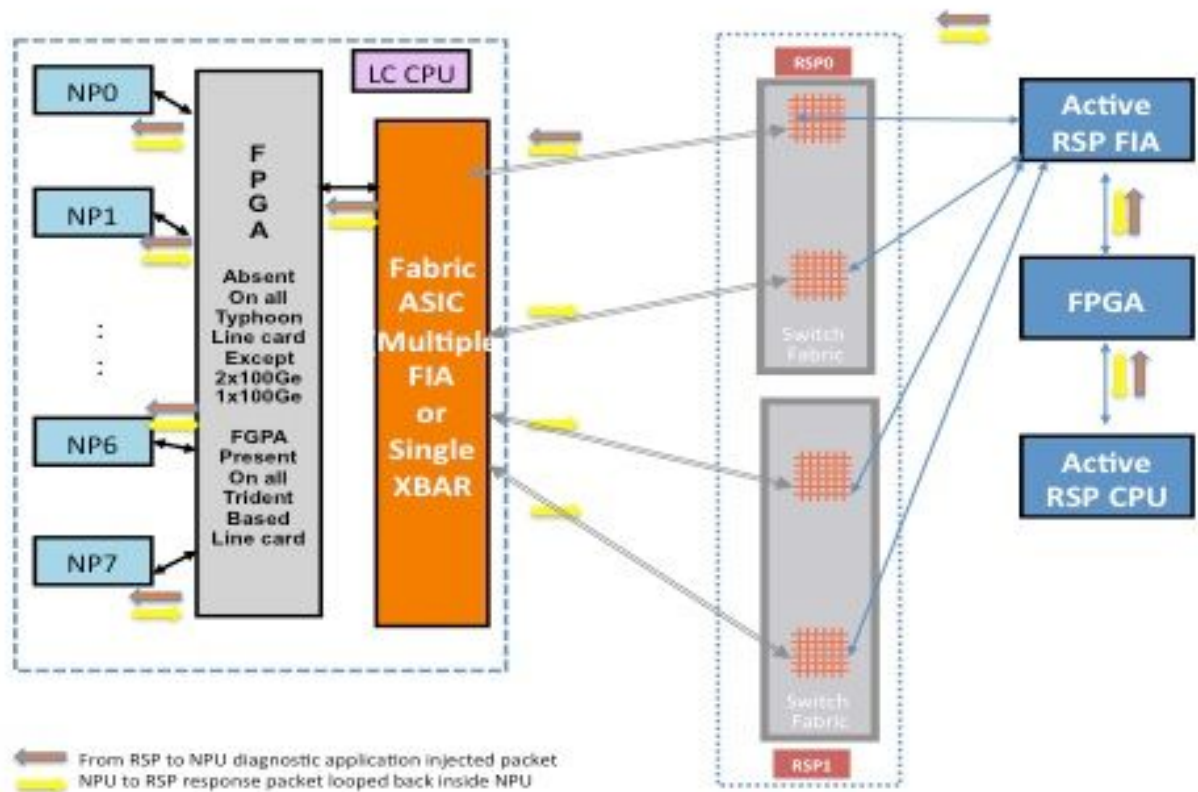
此圖說明源自活動路由處理器的診斷資料包路徑。

註：將線卡上的交換矩陣介面ASIC(FIA)連線到路由處理器卡上的交叉開關(XBAR)的第一條鏈路始終為目的地為NP的資料包選擇。來自NP的響應資料包採用鏈路負載分配演算法（如果線卡基於颱風）。這表示從NP到活動路由處理器的響應資料包可以根據交換矩陣鏈路負載選擇將線卡連線到路由處理器卡的任何交換矩陣鏈路。

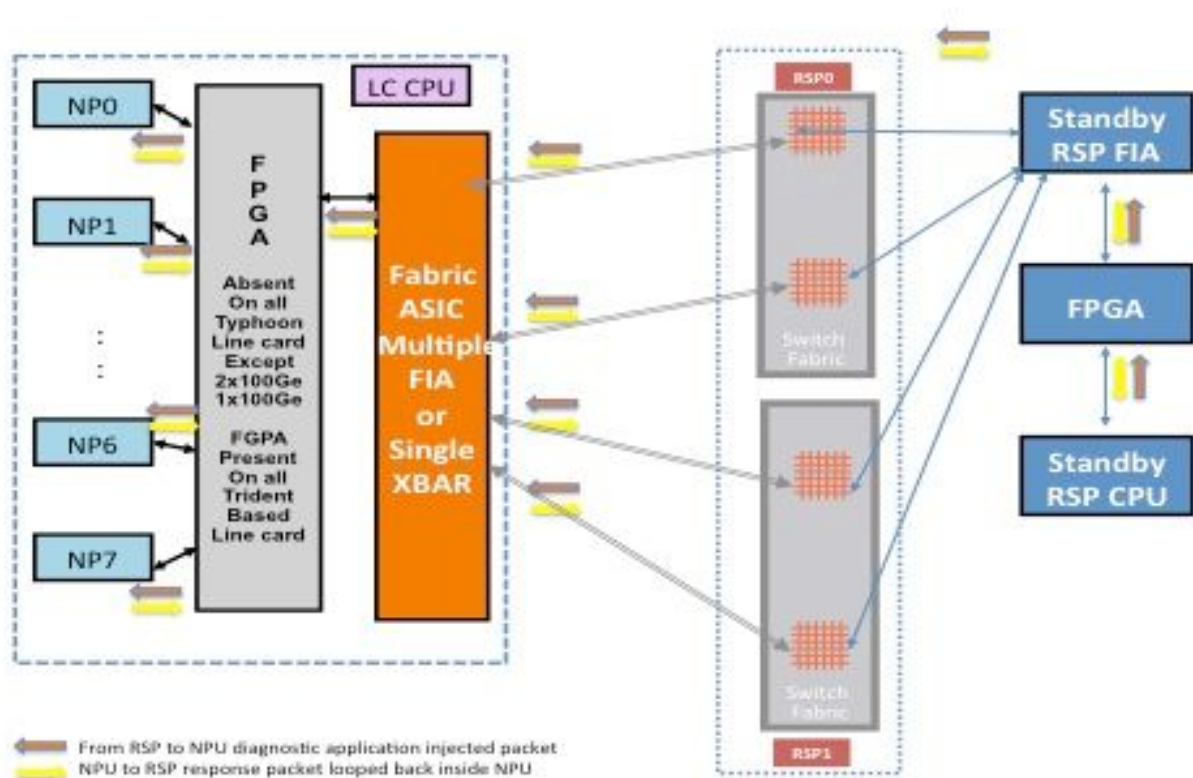
備用路由處理器卡和線卡之間的資料包路徑

從備用路由處理器注入到NP交換矩陣的診斷資料包被交換矩陣視為組播資料包。雖然它是組播資料包，但交換矩陣內部沒有複製。來自備用路由處理器的每個診斷資料包每次仍只能到達一個NP。從NP到路由處理器的響應資料包也是通過交換矩陣的組播資料包，沒有複製。因此，備用路由處理器上的診斷應用程式從NP接收單個響應資料包，一次一個資料包。診斷應用程式會跟蹤系統中的每個NP，因為它會為每個NP注入一個資料包，並期望每個NP的響應，一次一個資料包。對於組播資料包，交換機交換矩陣根據資料包報頭中的欄位值選擇傳出鏈路，這有助於在路由處理器卡和線卡之間的每條交換矩陣鏈路上注入診斷資料包。備用路由處理器在路由處理器卡和線卡插槽之間連線的每個交換矩陣鏈路上跟蹤NP運行狀況。

上圖說明源自備用路由處理器的診斷資料包路徑。請注意，與活動路由處理器機箱不同，所有將線卡連線到路由處理器上的XBAR的鏈路都會被執行。來自NP的響應資料包採用與路由處理器中的資料包到線卡方向相同的交換矩陣鏈路。此測試確保持續監控連線備用路由處理器和線卡的所有鏈路。

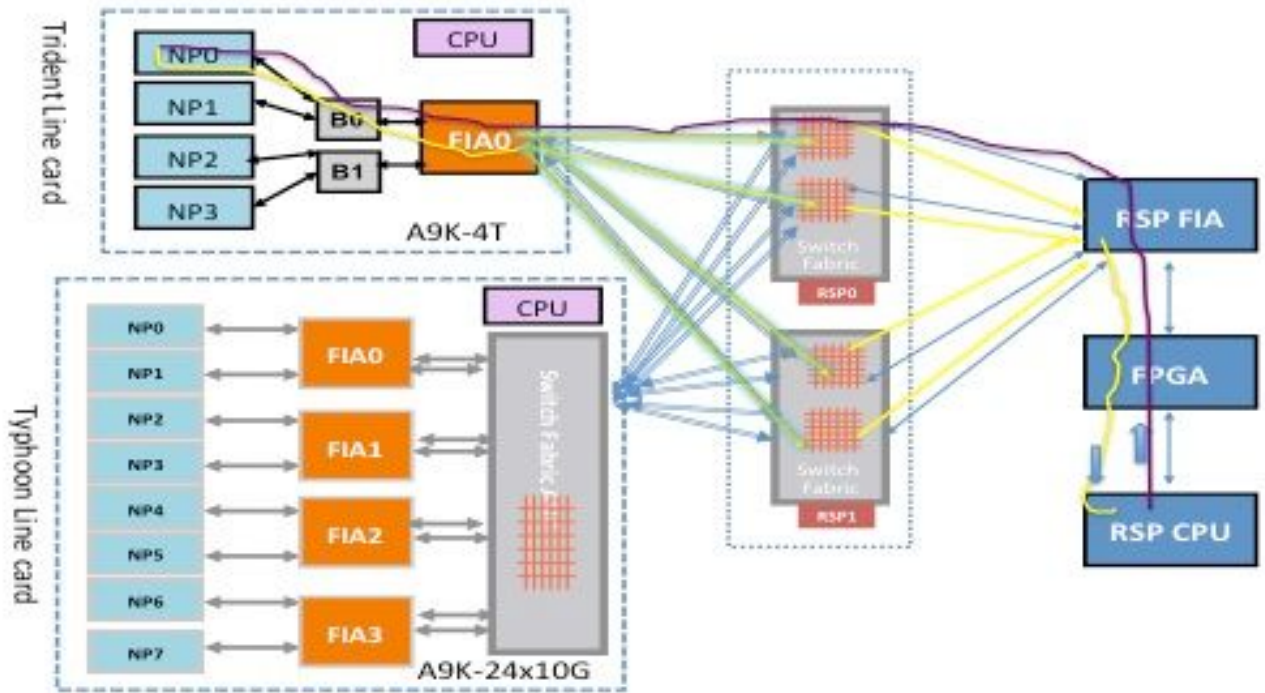
在基於Trident的線卡上提供交換矩陣診斷資料包路徑

此圖說明源自路由處理器的診斷資料包發往環迴路由處理器的NP。必須注意所有NP共用的資料路徑連結和ASIC，以及特定於NP子集的連結和元件。例如，網橋ASIC 0(B0)對於NP0和NP1是通用的，而FIA0對於所有NP是通用的。在路由處理器端，所有鏈路、資料路徑ASIC和現場可程式設計門陣列(FPGA)對於所有線卡都是通用的，因此對於機箱中的所有NP也是通用的。

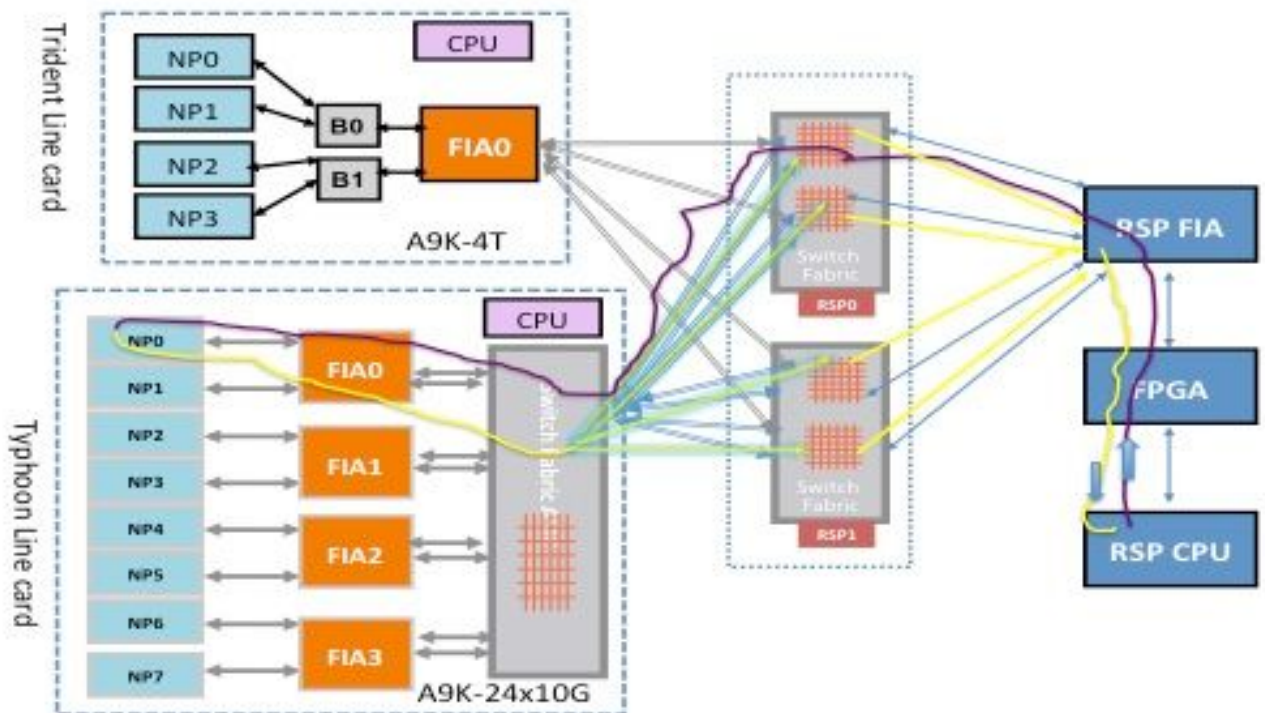
在基於颶風的線路卡上提供交換矩陣診斷資料包路徑

此圖說明來源為路由處理器卡的診斷封包且目的地為NP且回送至路由處理器。必須注意所有NP共用的資料路徑連結和ASIC，以及特定於NP子集的連結和元件。例如，FIA0對於NP0和NP1是通用的。在路由處理器卡端，所有鏈路、資料路徑ASIC和FGPA對於所有線卡都是通用的，因此對於機箱中的所有NP也是通用的。

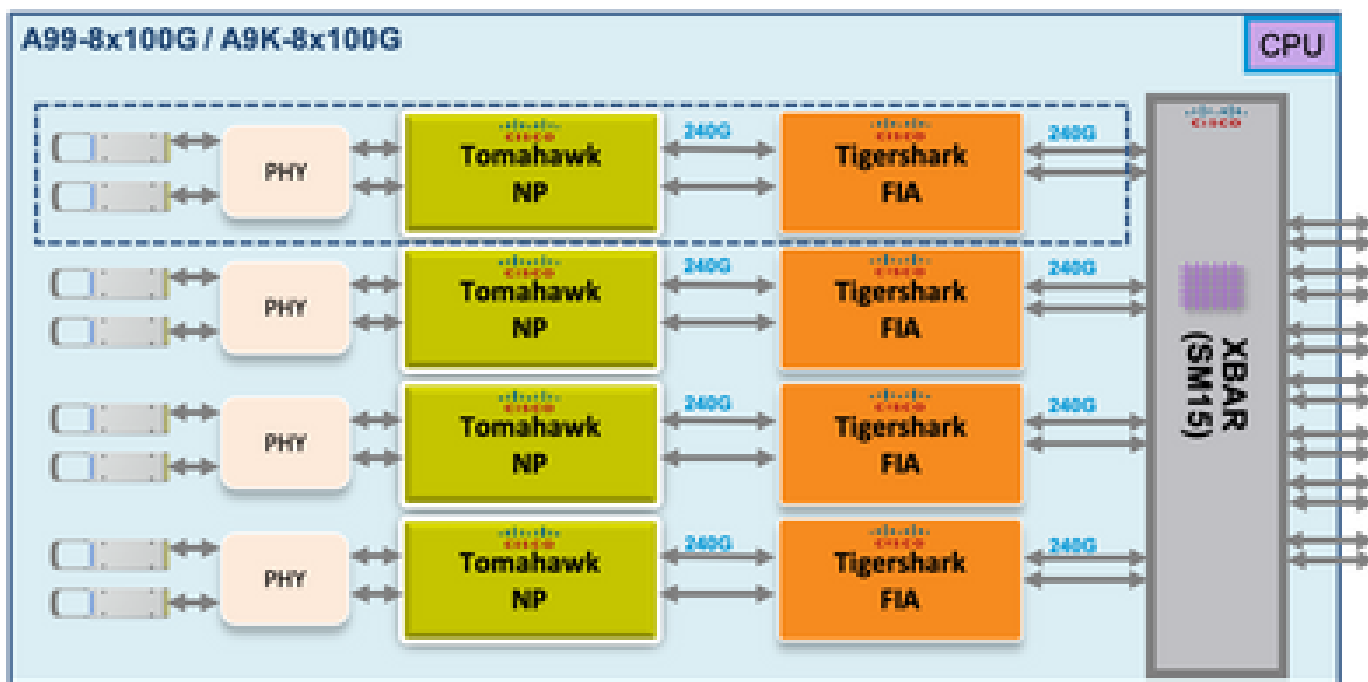
基於Tomahawk、Lightspeed和LightspeedPlus的線卡上的點陣結構診斷資料包路徑
 戰斧式線卡上的FIA和NP之間有1:1的連通性。

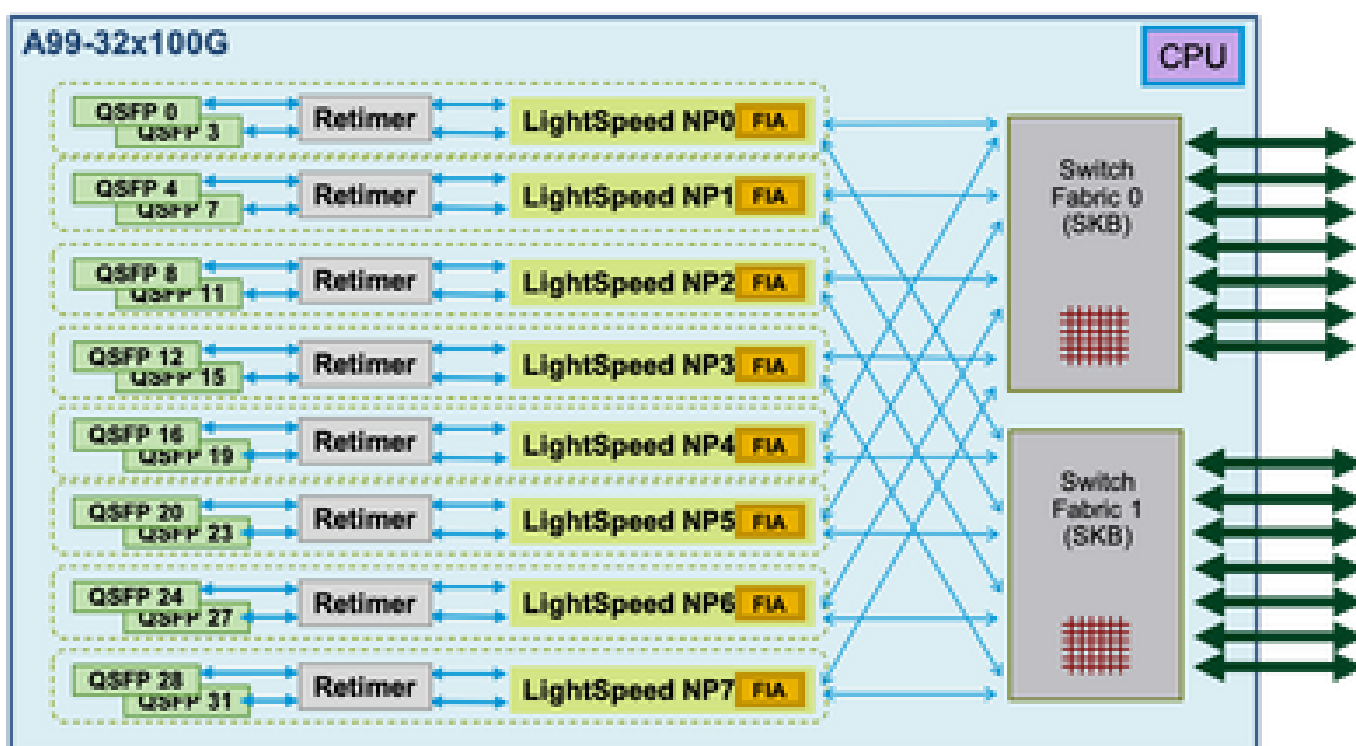
在Lightspeed和LightspeedPlus線卡上，FIA整合在NP晶片中。

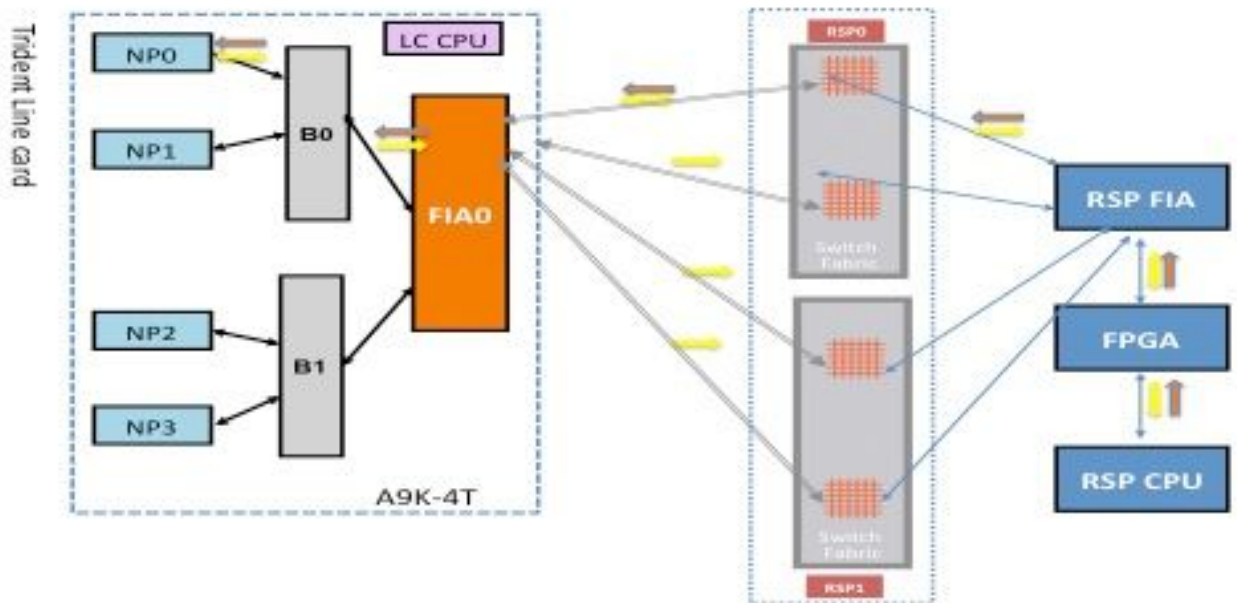
此圖說明路由處理器CPU和線卡NP0之間的資料包路徑。連線B0和NP0的鏈路是唯一一個特定於NP0的鏈路。所有其他鏈路都位於同一路徑中。

記下從路由處理器到NP0的資料包路徑。雖然有四條鏈路可用於從路由處理器發往NP0的資料包，但路由處理器和線卡插槽之間的第一條鏈路用於從路由處理器發往線卡的資料包。從NP0返回的資料包可以通過線卡插槽和活動路由處理器之間的兩個交換矩陣鏈路路徑中的任何一條傳送回活動路由處理器。選擇使用哪一條鏈路取決於當時的鏈路負載。從NP0到備用路由處理器的響應資料包使用兩條鏈路，但每次使用一條鏈路。根據診斷應用程式填充的報頭欄位來選擇鏈路。

如前面的資料路徑圖所示，故障必須位於以下一個或多個位置：

如果線卡上有多個NP存在點交換矩陣資料路徑故障，則必須沿交換矩陣鏈路的樹狀路徑向上移動，以隔離故障元件。例如，如果NP0和NP1都有故障，則故障必須位於B0或連線B0和FIA0的鏈路中。NP0和NP1同時遇到嚴重內部錯誤的可能性較小。雖然不太可能，但NP0和NP1可能會遇到由於不正確處理特定型別的資料包或錯誤資料包導致的嚴重錯誤故障。

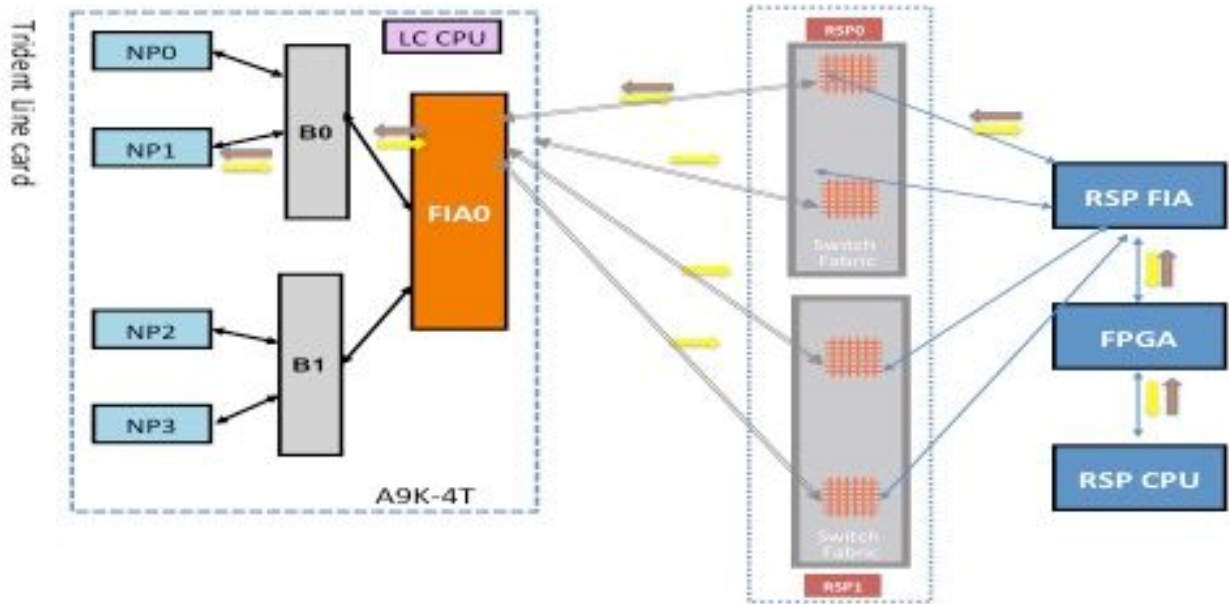
交換矩陣診斷路徑

資料包可以通過線卡插槽和活動路由處理器之間的兩個交換矩陣鏈路路徑中的任何一條傳送回活動路由處理器。選擇使用哪一條鏈路取決於當時的鏈路負載。從NP1到備用路由處理器的響應資料包使用兩條鏈路，但每次使用一條鏈路。根據診斷應用程式填充的報頭欄位來選擇鏈路。

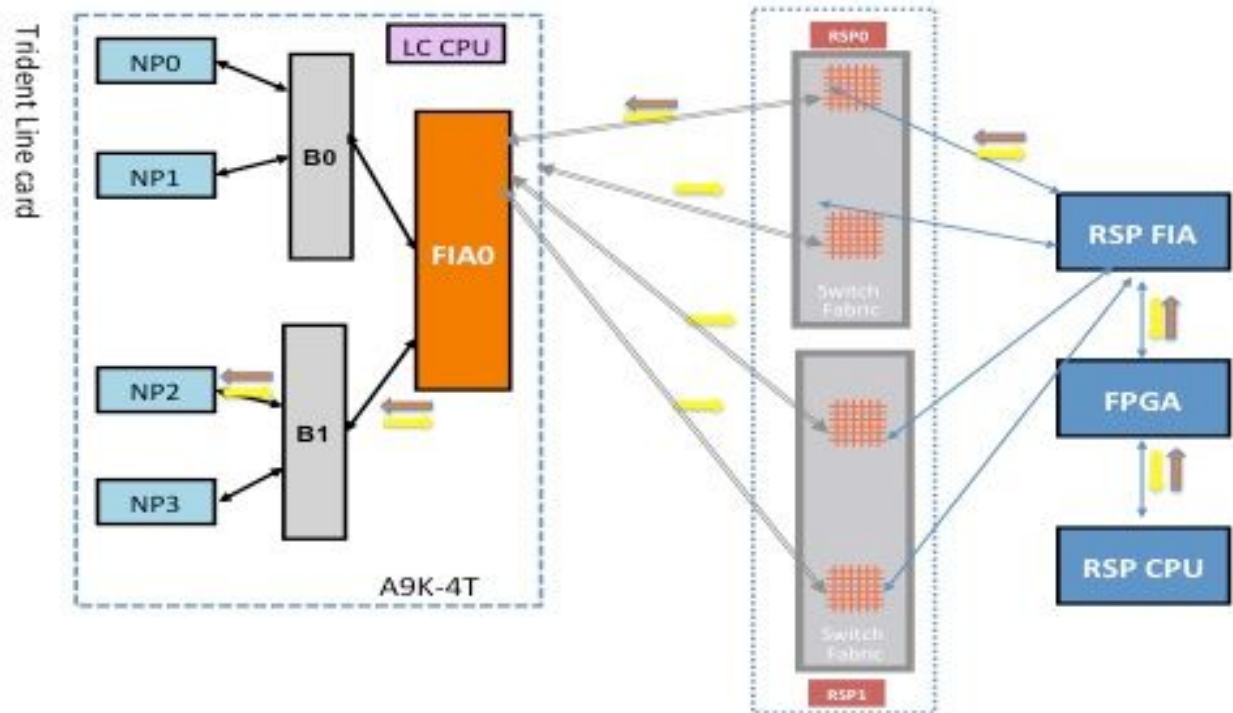
交換矩陣診斷路徑

記下從路由處理器卡到NP2的資料包路徑。雖然有四個鏈路可用於從路由處理器發往NP2的資料包，但路由處理器和線卡插槽之間的第一個鏈路用於從路由處理器發往線卡的資料包。從NP2返回的資料包可以通過線卡插槽和活動路由處理器之間的兩個交換矩陣鏈路路徑中的任何一條傳送回活動路由處理器。選擇使用哪一條鏈路取決於當時的鏈路負載。從NP2到備用路由處理器的響應資料包使用兩條鏈路，但每次使用一條鏈路。根據診斷應用程式填充的報頭欄位來選擇鏈路。

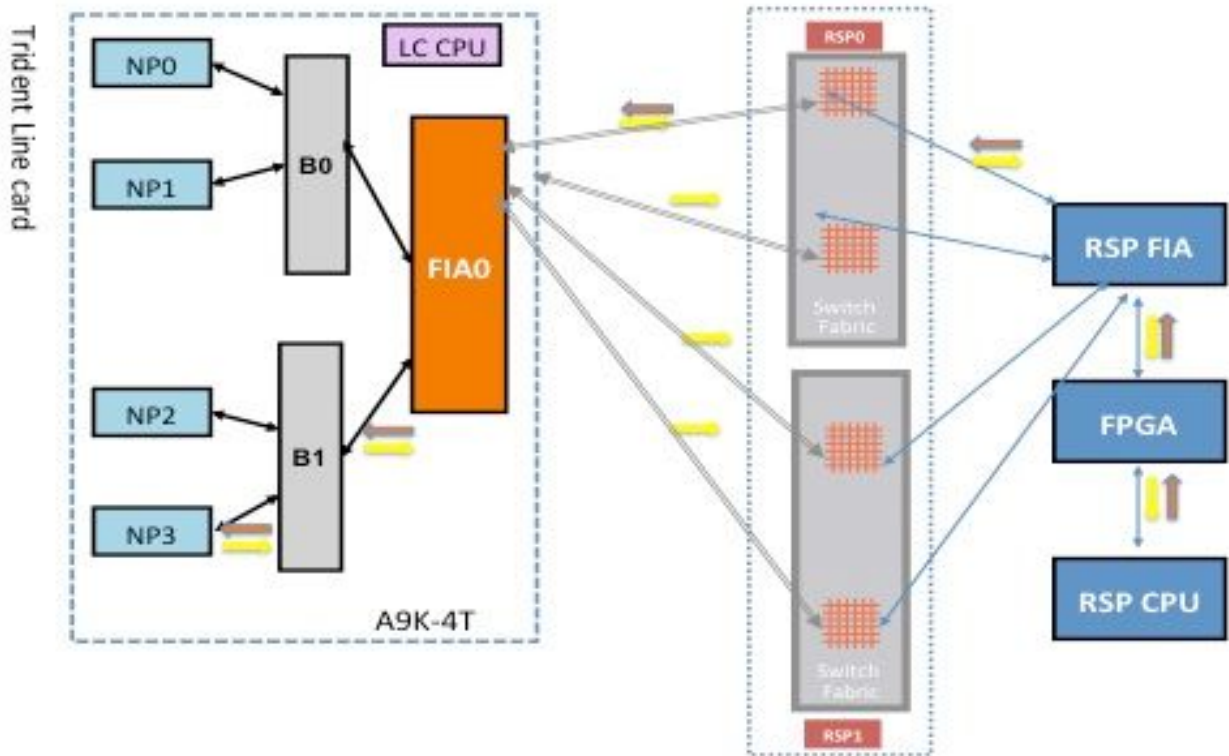
交換矩陣診斷路徑

記下從路由處理器卡到NP3的資料包路徑。雖然有四條鏈路可用於從路由處理器發往NP3的資料包，但路由處理器和線卡插槽之間的第一條鏈路用於從路由處理器發往線卡的資料包。從NP3返回的資料包可以通過線卡插槽與活動路由處理器之間的兩個交換矩陣鏈路路徑中的任何一條傳送回活動路由處理器。選擇使用哪一條鏈路取決於當時的鏈路負載。從NP3到備用路由處理器的響應資料包使用兩條鏈路，但每次使用一條鏈路。根據診斷應用程式填充的報頭欄位來選擇鏈路。

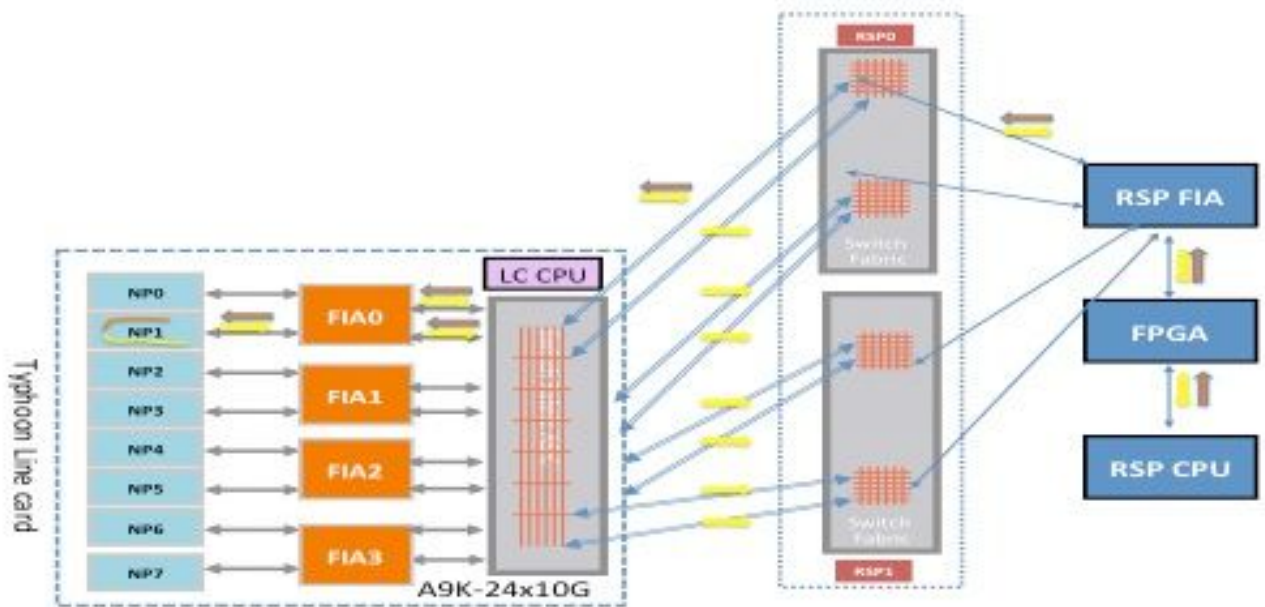
交換矩陣診斷路徑

記下從路由處理器卡到NP1的資料包路徑。雖然有八個鏈路可用於從路由處理器卡發往NP1的資料包，但路由處理器卡和線卡插槽之間使用一條路徑。從NP1返回的資料包可以通過線卡插槽和路由處理器之間的八個交換矩陣鏈路路徑傳送迴路由處理器卡。當診斷資料包將發迴路由處理器卡CPU時，每條鏈路都會執行一條鏈路。

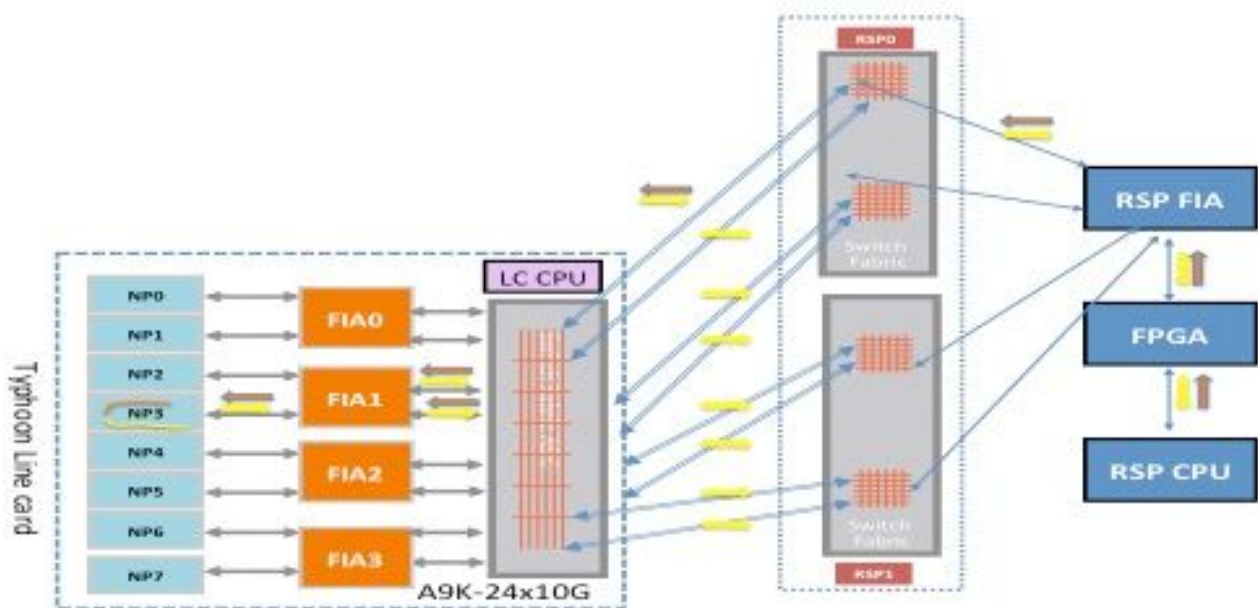
交換矩陣診斷路徑

此圖說明路由處理器卡CPU和線卡NP3之間的資料包路徑。連線FIA1和NP3的鏈路是唯一一個特定於NP3路徑的鏈路。線卡插槽和路由處理器卡插槽之間的所有其他鏈路都位於公共路徑中。將線卡上的交換矩陣XBAR ASIC連線到線卡上的FIA的鏈路特定於NP的子集。例如，FIA1和線卡上的本地交換矩陣XBAR ASIC之間的兩條鏈路都用於到NP3的流量。

記下從路由處理器卡到NP3的資料包路徑。雖然有八個鏈路可用於從路由處理器卡發往NP3的資料包，但路由處理器卡和線卡插槽之間使用一條路徑。從NP1返回的資料包可以通過線卡插槽和路由處理器之間的八個交換矩陣鏈路路徑傳送迴路由處理器卡。當診斷資料包將發迴路由處理器卡CPU時，每條鏈路都會執行一條鏈路。

由於NP2和NP3 (在「颱風NP3診斷故障」部分) 都通過單個FIA接收和傳送，因此推斷故障在路徑上的關聯FIA中是合理的。

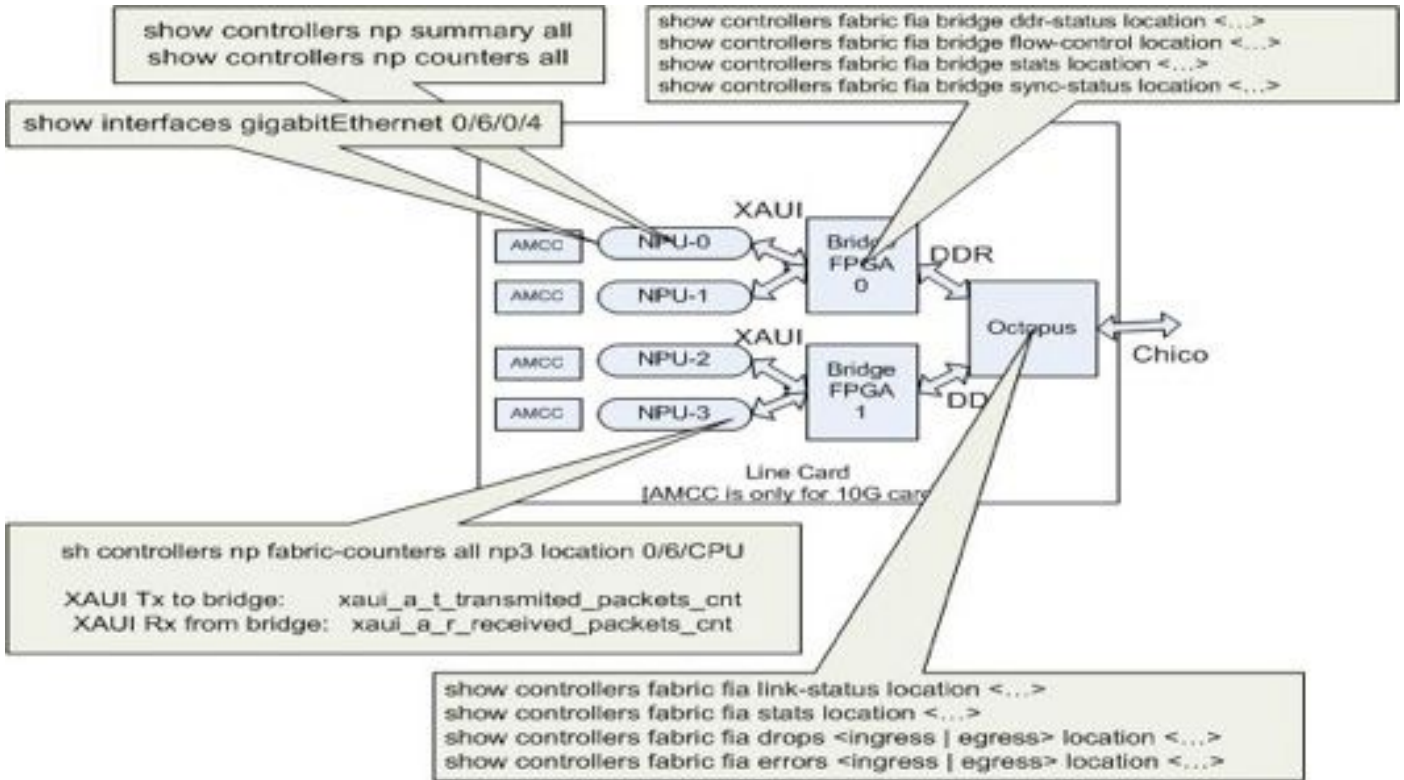
本節中列出的命令適用於所有基於Trident的線卡以及基於Typhoon的100GE線卡。基於颶風的線路卡上不存在網橋FPGA ASIC (基於100GE颶風的線路卡除外)。所以， `show controller fabric fia bridge` 命令不適用於基於颶風的線卡，但100GE版本除外。

此圖形表示有助於將每個show命令對映到資料路徑中的位置。使用這些show命令以隔離封包捨棄和錯誤。
