RV320 VPN路由器韌體版本1.0.1.17升級後無法訪問GUI的解決方法

韌體升級版本1.1.0.09後無法訪問RV320路由器。本文介紹路由器升級到最新韌體並正常工作所需遵循的恢復過程。

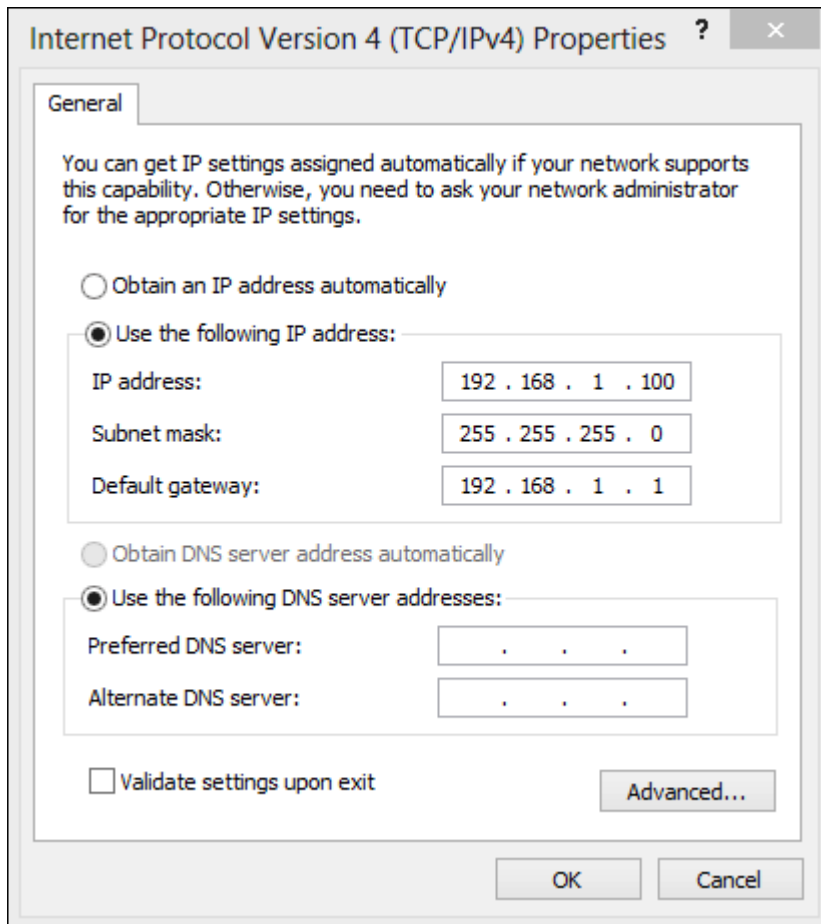
步驟8.按一下**Local Area Connection > Properties > Internet Protocol Version 4(TCP/IPv4)> Properties**。出現「*Internet Protocol Version 4(TCP/IPv4)Properties(Internet協定版本4(TCP/IPv4)屬性)*」視窗：

步驟9.在IP Address (IP地址) 欄位中為PC分配192.168.1.2到192.168.1.254範圍內的靜態IP地址。

步驟10.在Subnet Mask欄位中輸入子網掩碼。

步驟11.在Default Gateway欄位中輸入預設網關。預設網關是RV320路由器的IP地址。

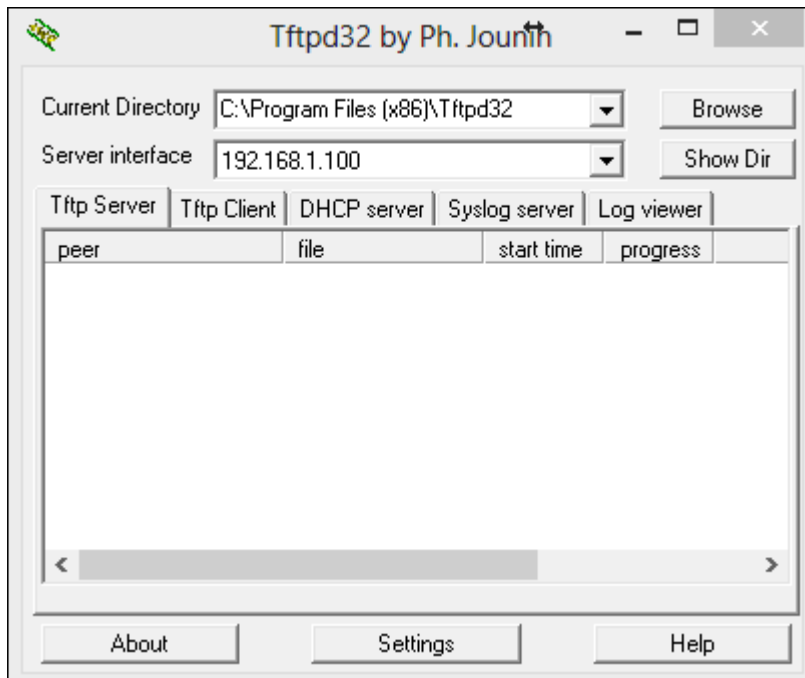
步驟12.啟動TFTP應用程式。

步驟13.選擇TFTP Client頁籤。

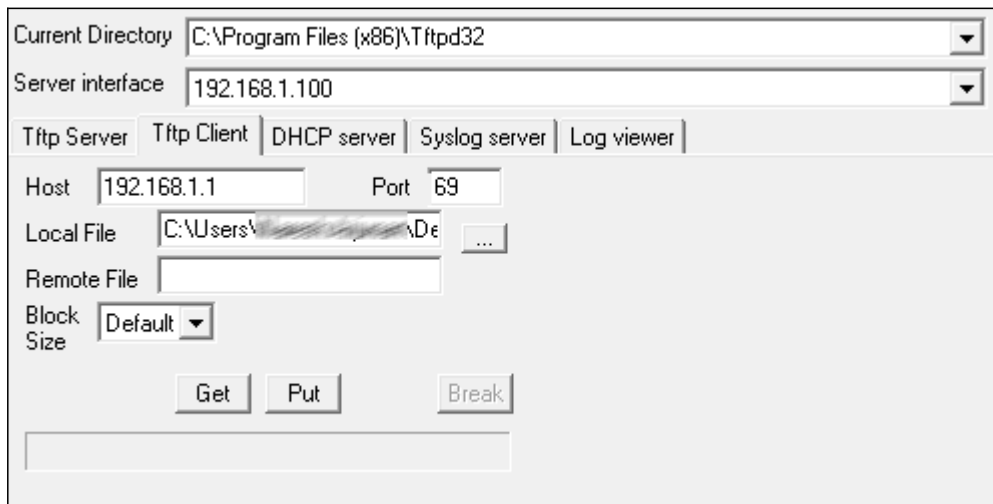
步驟14.在「主機」欄位中輸入IP地址192.168.1.1，在「埠」欄位中輸入69。

步驟15.在Local File欄位中，從要載入到路由器的PC中選擇下載的韌體。

步驟16.檢驗所有值，然後在TFTP客戶端上按PUT。
