Catalyst 9000交換器上的網路延遲和封包捨棄疑難排解

本文檔專為網路管理員和工程師而設計，旨在指導他們如何在企業網路環境中有效地識別、隔離和解決這些問題。網路延遲和丟包會對企業環境的效能和可靠性產生負面影響。這些問題通常由網路擁塞、配置錯誤或環境因素導致。Cisco Catalyst 9000系列交換機經過精心設計，可提供高效能和可復原性。本文提供有針對性的故障排除步驟，幫助網路專業人員識別並解決使用這些交換機的延遲和丟包問題。

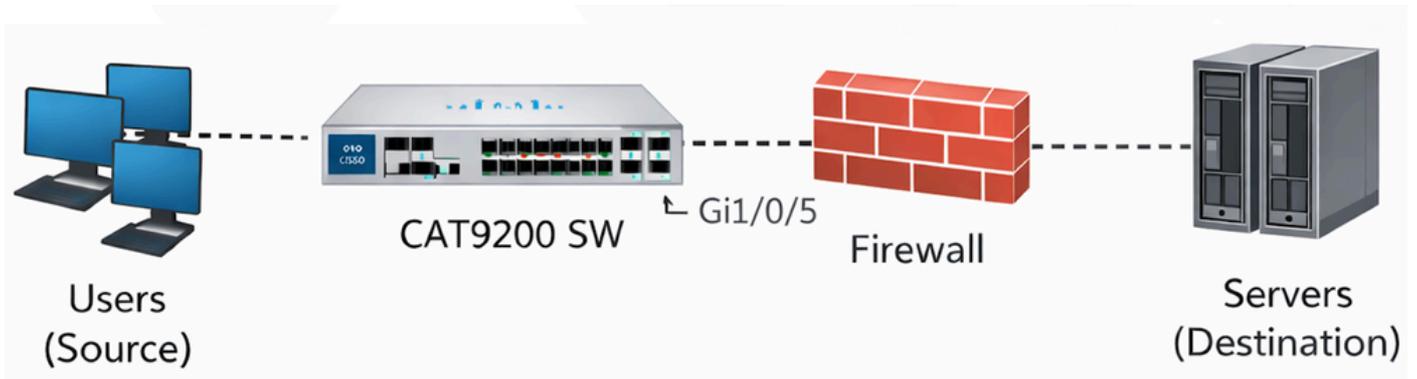
拓撲

使用者在嘗試通過vLAN傳輸大量資料時（例如高容量檔案傳輸時），會間歇性丟失網路連線。儘管多次嘗試成功，這些中斷仍表現為資料傳輸中的零星故障，嚴重影響網路可靠性和應用效能。通過重新載入交換機可暫時解決此問題。

- 在多次成功嘗試後，源與目標之間的檔案傳輸間歇性失敗。
- 發生故障時，交換機將失去與防火牆的連線。
- 802.1X身份驗證在整個事件中保持可操作性。
- 發生事件時，交換機通過控制檯保持響應。
- 防火牆的已連線埠僅在故障期間顯示廣播流量。
- 介面Gi1/0/5上的診斷測試(DiagGoldPktTest)始終失敗，表明存在資料路徑問題。

思科C9200L交換機和防火牆之間間歇性網路連線故障和資料包丟棄是由過量802.3x暫停幀觸發軟體隊列鎖定引起的。禁用交換機介面上的輸入流控制可防止隊列變得飽和並鎖定，從而解決了此問題。
