傳真中繼故障排除指南

本文旨在提供診斷和解決思科傳真中繼問題的基本指南。傳真與傳真中繼的技術複雜之處不詳述，但您應該能夠對大多數常見的傳真中繼問題進行故障排除。文中還提供傳真和思科傳真中繼的概述。

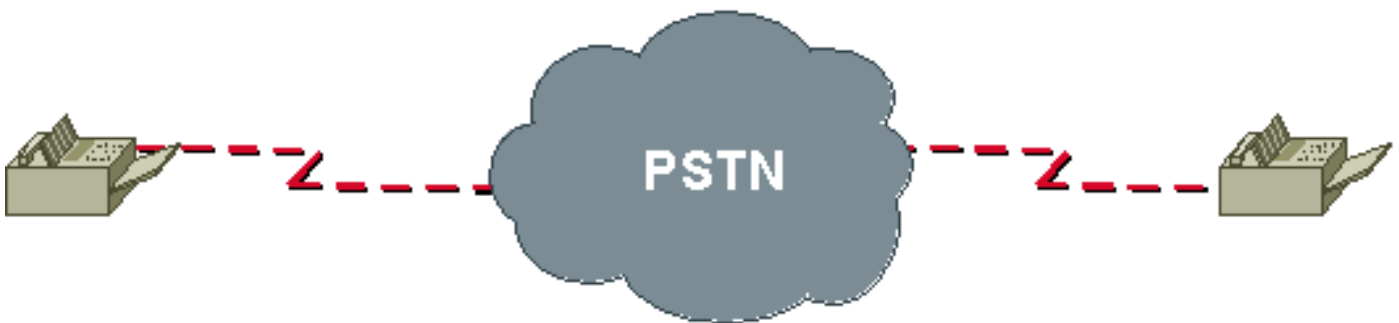
半雙工傳真協商在傳真呼叫開始時進行。V.21調制高級資料鏈路控制(HDLC)資料幀以300 bps的速度通過。這些資料幀在始發和終止傳真裝置之間以標準序列傳送。在此交換中，每個傳真裝置交換其能力，並且兩個傳真裝置在頁面傳輸發生之前都同意傳真會話特徵。此圖顯示通過PSTN的傳統傳真呼叫。

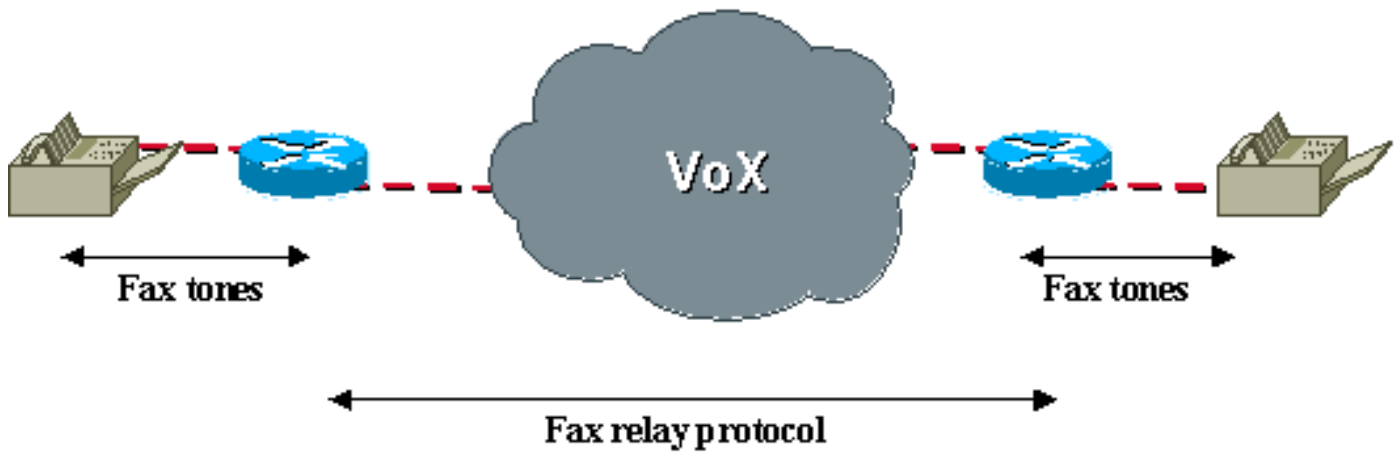
此圖說明通過VoX網路的傳真中繼。與始發和終端網關的傳真連線可以直接進入網關上的FXS埠，或者可以通過PBX或PSTN進入網關上的E1、基本速率介面(BRI)、FXO或E&M埠。

需要瞭解的是，與帶內傳真或傳真傳輸不同，傳真中繼將T.30傳真音分解為其特定的HDLC幀（解調），使用傳真中繼協定通過VoX網路傳輸資訊，然後在遠端將位元轉換迴音調（調制）。任一端上的傳真機傳送和接收音調，且不知道解調/調制傳真中繼過程。

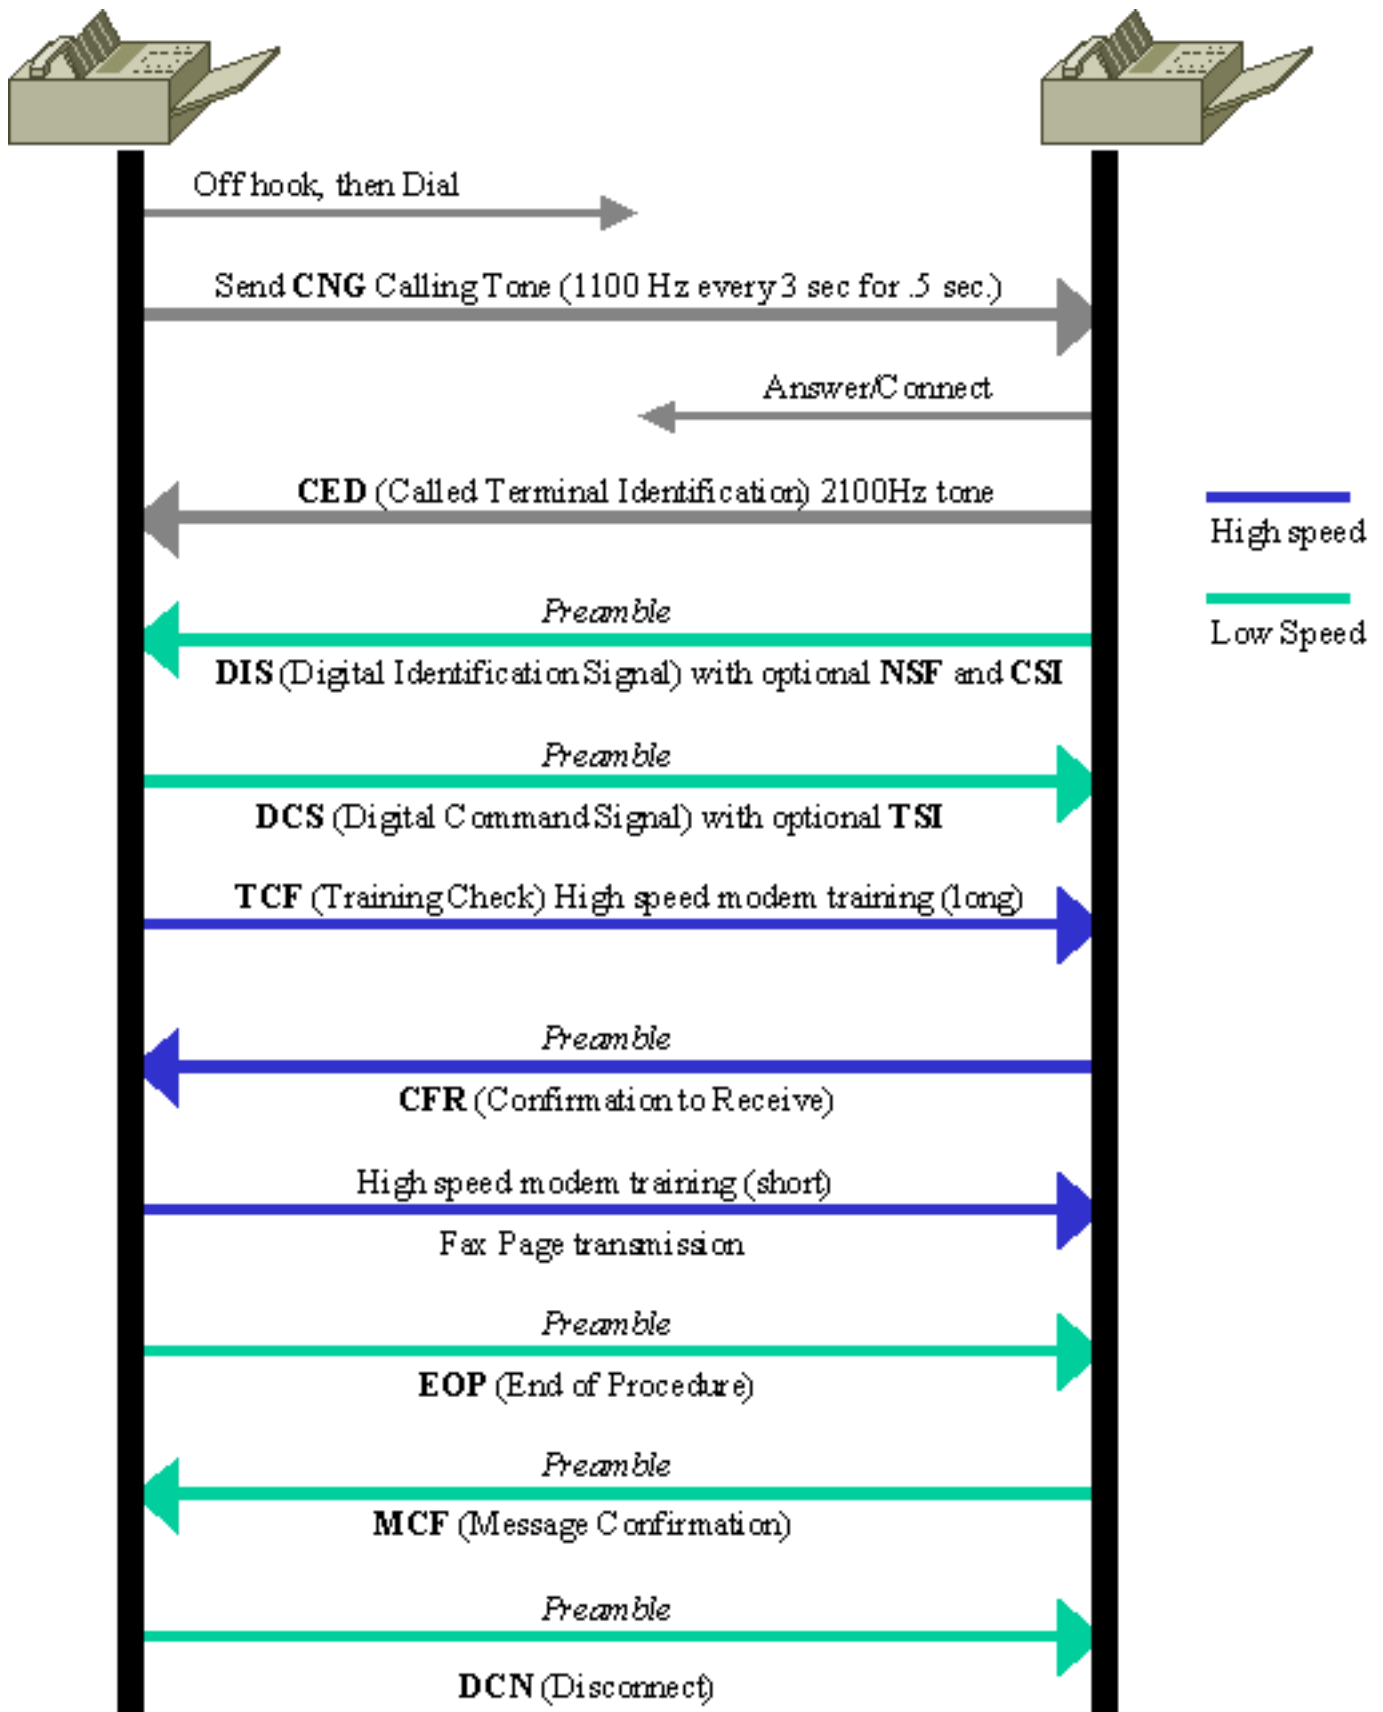
如果您不熟悉典型傳真傳輸中的消息傳送，則可能難以理解調試。這是單頁傳真傳輸中發生的基本T.30事務的圖形表示。

這些事務詳情的描述超出本文檔的範圍，但是這些是在傳真中繼中可見的基本事務的定義。該清單按字母順序排列，便於快速參考，並包括調試思科傳真中繼時常見的消息。有關此報文傳送的更深入資訊或未列出的報文的資訊，請參閱T.30規範。

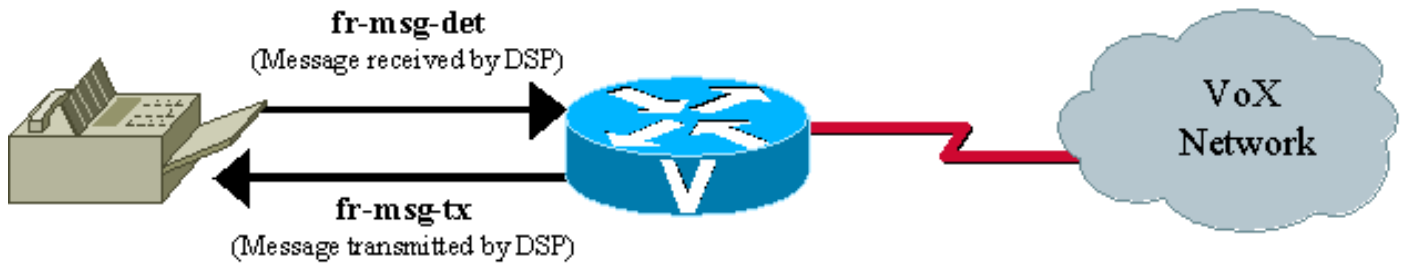
此調試顯示傳真中繼內的DSP中發生的T.30事件。從DSP角度進行的調試與傳真裝置互動非常重要，因此任何「Fr-MSG-TX」或傳輸消息都將從DSP傳輸到連線的傳真裝置。DSP稱其檢測到的任何消息或「fr-msg-det」消息都是從連線的傳真裝置接收的消息。此圖說明發出debug fax relay t30 all命令時DSP消息的方向流。

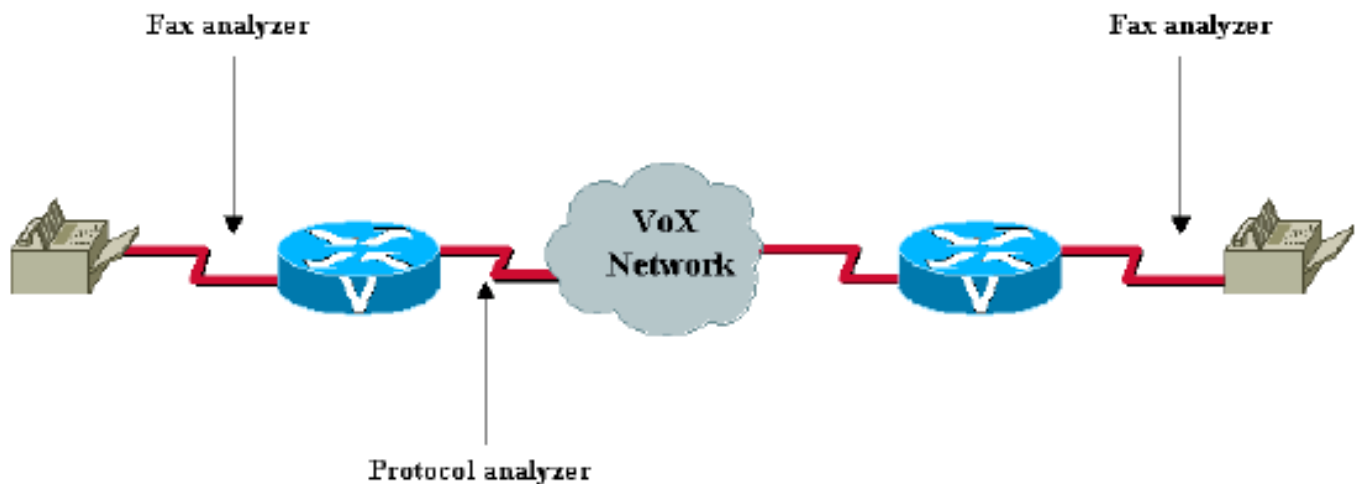
解決複雜問題的能力有時需要結合使用多種裝置 — 用於捕獲每台傳真機上的傳真流量的分析器以及用於捕獲傳真中繼資料包的協定分析器。發出一個傳真呼叫來重現問題，然後從連線的裝置捕獲資訊進行分析。此圖顯示了此測試裝置在網路中的位置。

有時，有必要超越思科語音網關的調試功能，以解決傳真中繼問題。協定分析器和傳真分析器等工具可用於檢視傳真中繼操作中發生的情況。傳真分析器 (例如QualityLogic提供的Genoa ChannelProbe/FaxProbe或HP Telegra) 可以放置在傳真裝置和思科網關之間，以捕獲發生的情況。當您需要檢視路由器之間交換的傳真中繼封包時，通訊協定分析器 (例如監聽器和Domino) 可能會很有用。
