排除COS AP引導問題和AP映像下載故障

本檔案介紹AP啟動過程、AP升級路徑和AP映像下載方法的詳細過程。

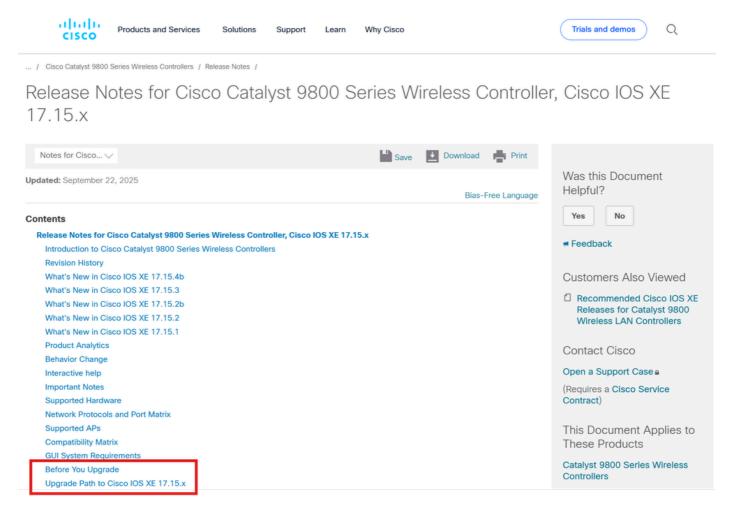
發行說明17.15.X

1. 瀏覽所選升級版本的<u>版本說明</u>檔案和Cisco IOS XE升級路徑。

- 2. 「升級之前」部分提供了有關升級版本的關鍵詳細資訊。建議複查此資訊。
- 3. Cisco IOS XE Cupertino 17.15.X的升級路徑表包含您可以直接從哪些版本進行升級的詳細資訊。

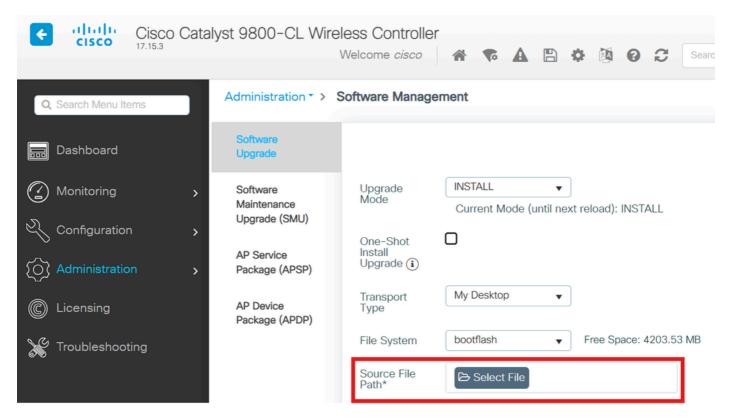
軟體管理GUI

- 1. 從Cisco軟體下載站點下載首選的Cisco IOS XE映像版本。
- 2. 透過Web GUI管理>軟體管理>軟體升級>來源檔案路徑>選擇檔案>選擇要上傳到控制器的 9800升級檔案上傳Cisco IOS XE映像到WLC。

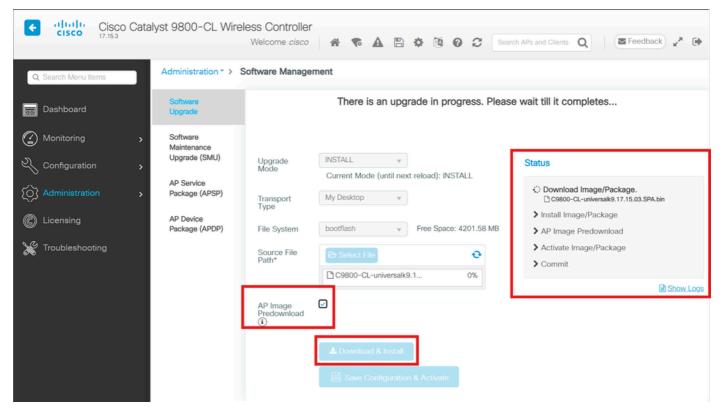
預下載WLC升級 — 安裝映像

3.檢查AP映像預下載。

4.按一下「Download & Install」。

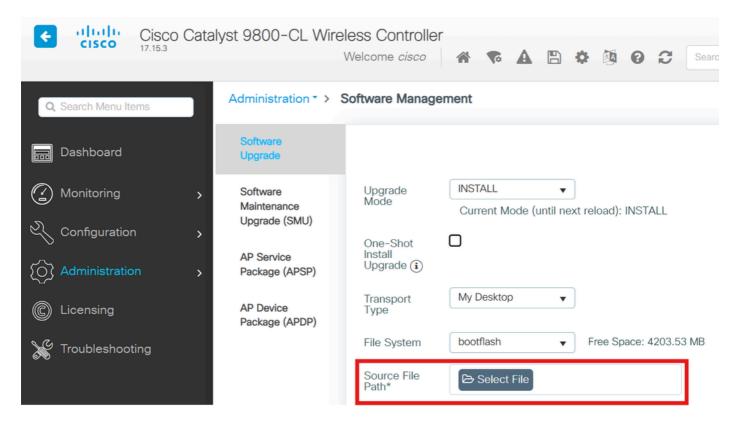
軟體管理GUI

9800升級檔案上傳Cisco IOS XE映像到WLC。

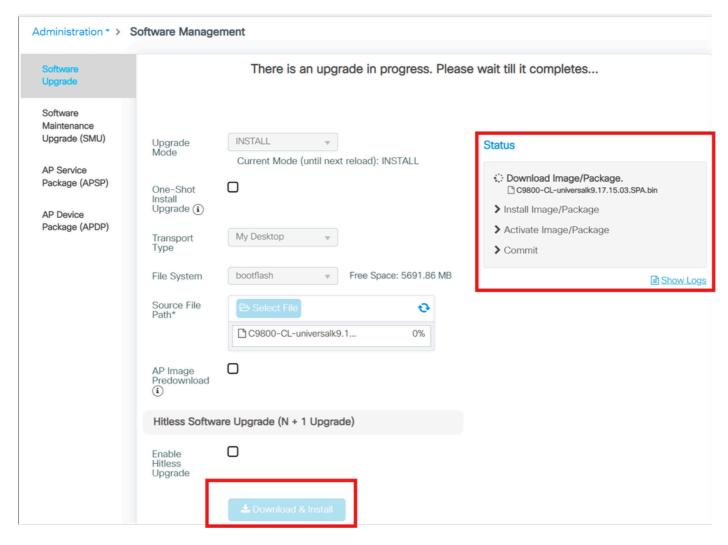
標準WLC升級 — 安裝映像

- 3.選擇要上傳的原始檔後,選擇最符合您需求的選項:標準WLC升級或AP映像預先下載。
- 4.按一下Download and Install。
- 5.進度條達到100%,並且安裝映像/程式包狀態已達到。

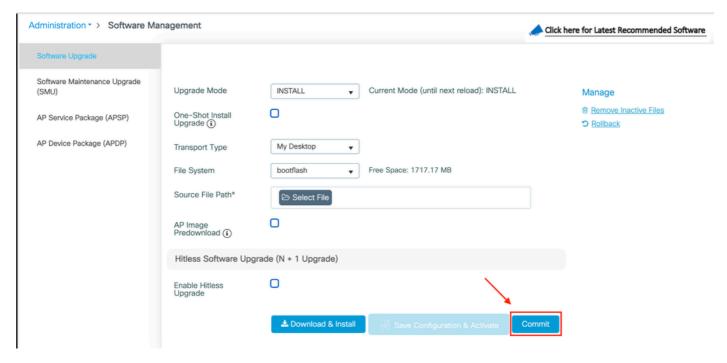
提交升級

7.透過GUI連線至WLC後,請提交升級的版本。
