Fehlerbehebung für ISDN BRI Layer 3 mit dem Befehl `debug isdn q931`

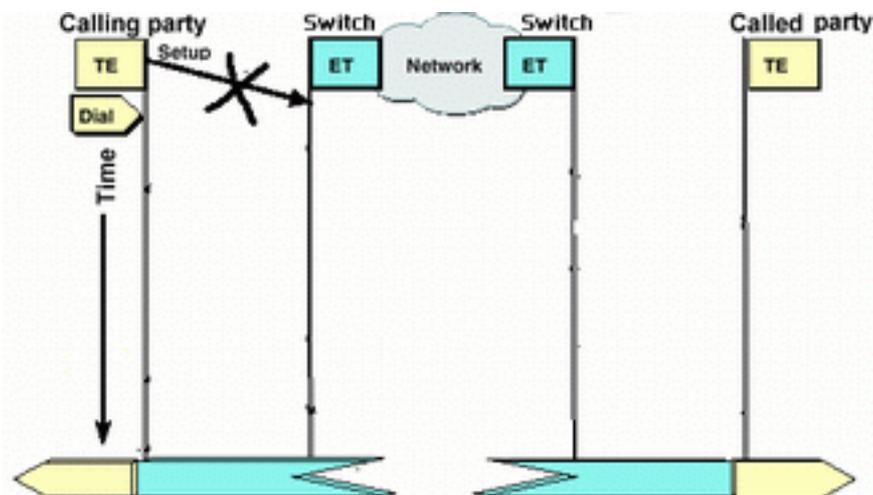
Der anrufende Router sendet keine SETUP-Meldung

Wenn der anrufende Router keine SETUP-Nachricht an das ISDN-Netzwerk sendet, ist das Problem wahrscheinlich mit Problemen im Zusammenhang mit ISDN-Layern 1, 2 oder Dial-on-

Demand Routing (DDR) verbunden und nicht mit Problemen im Zusammenhang mit Layer 3.

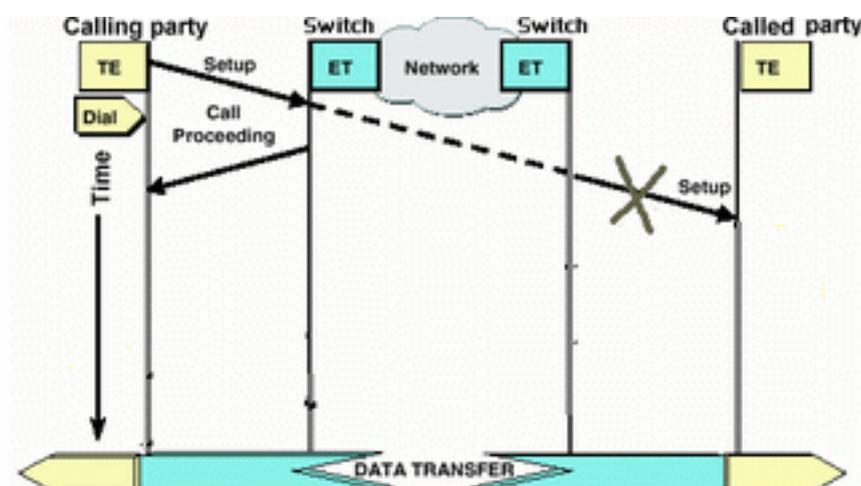
Der angerufene Router erhält keine SETUP-Meldung.

Wenn Sie feststellen, dass der anrufende Router eine ISDN-Layer-3-SETUP-Nachricht sendet, diese jedoch nicht vom angerufenen Router empfangen wird, kann es sich um ein Problem mit

den ISDN-Ebenen 1 und 2 auf dem angerufenen Router handeln, oder es kann sich um ein Problem mit der telco-ISDN-Cloud handeln.

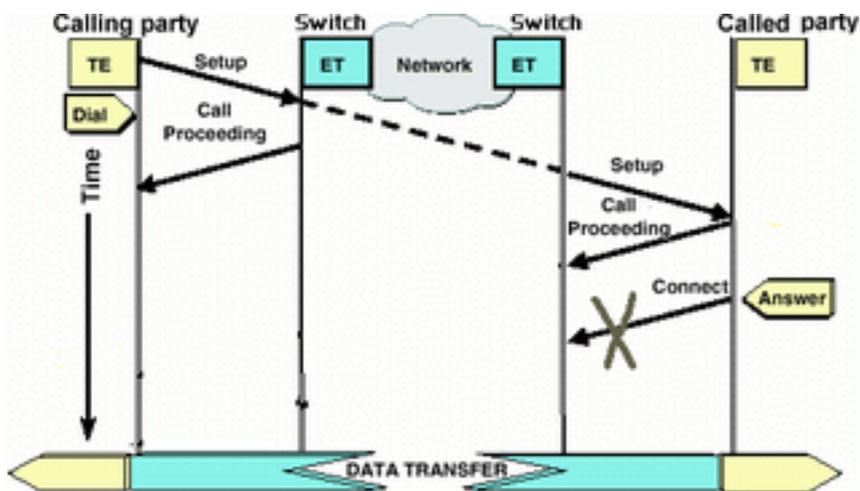
[Der angerufene Router sendet keine CONNECT-Nachricht.](#)

Wenn der angerufene Router eine SETUP-Nachricht empfängt, aber nicht mit einer CONNECT-Nachricht antwortet, kann dies darauf hinweisen, dass der Router (aus einem unbestimmten Grund) den Anruf nicht annimmt.

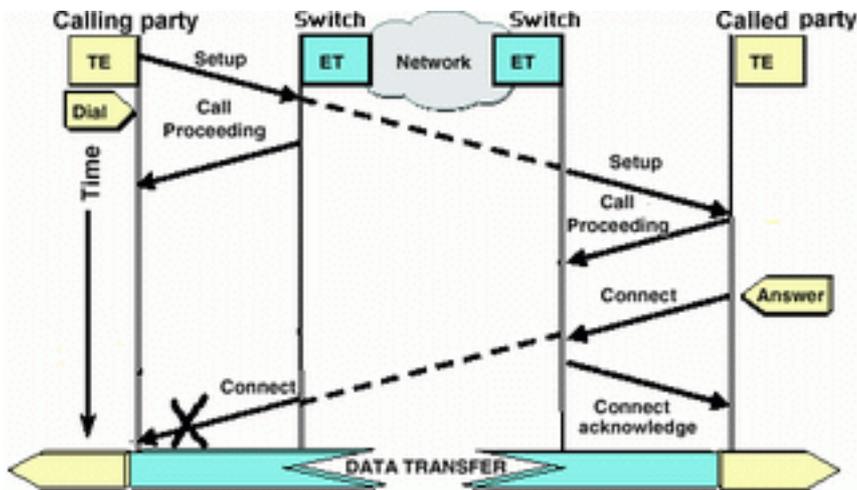
[Der anrufende Router erhält keine CONNECT-Meldung.](#)

Wenn der angerufene Router eine CONNECT-Nachricht sendet, diese jedoch nicht beim anrufenden Router eingeht, liegt das Problem höchstwahrscheinlich beim Telco.

- Stellen Sie fest, ob der Router eine CONNECT_ACK vom lokalen ISDN-Switch empfängt: Dies zeigt an, dass der Telco-Switch in der Nähe des angerufenen Routers die CONNECT-Nachricht akzeptiert hat und die CONNECT-Nachricht an den anrufenden Router weiterleitet. Ein Ausfall des Anrufs ist wahrscheinlich ein Telekommunikationsproblem.
- Wenden Sie sich für weitere Fehlerbehebung an den Telco.
