Vermeidung von HSRP-Instabilität in einer Switching-Umgebung mit verschiedenen Router-Plattformen

Wenn Sie das Hot Standby Router Protocol (HSRP) zwischen zwei Routern ausführen, die über einen LAN-Switch verbunden sind, kann es zu Instabilitäten im HSRP kommen. Dies geschieht häufig während einer Netzwerkstörung oder einer aktiven Router-Umstellung, z. B. bei einem HSRP-Router mit einer höheren Priorität und einer Zwangstrennung, die konfiguriert wurde, um dem LAN hinzugefügt zu werden. In diesem Dokument wird erklärt, warum diese Instabilität auftritt und wie Sie sie vermeiden können.

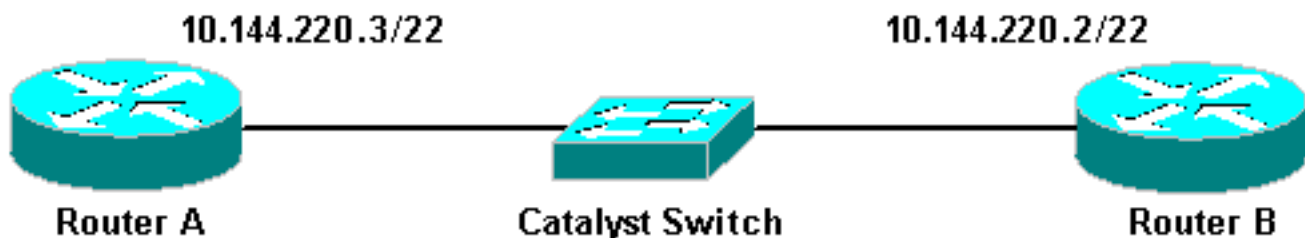
Netzwerkdiagramm

In diesem Dokument wird die im Diagramm unten dargestellte Netzwerkeinrichtung verwendet.
